Die ehemalige Wasserburg zu Hochstadt/Main

Lkr. Lichtenfels, Oberfranken

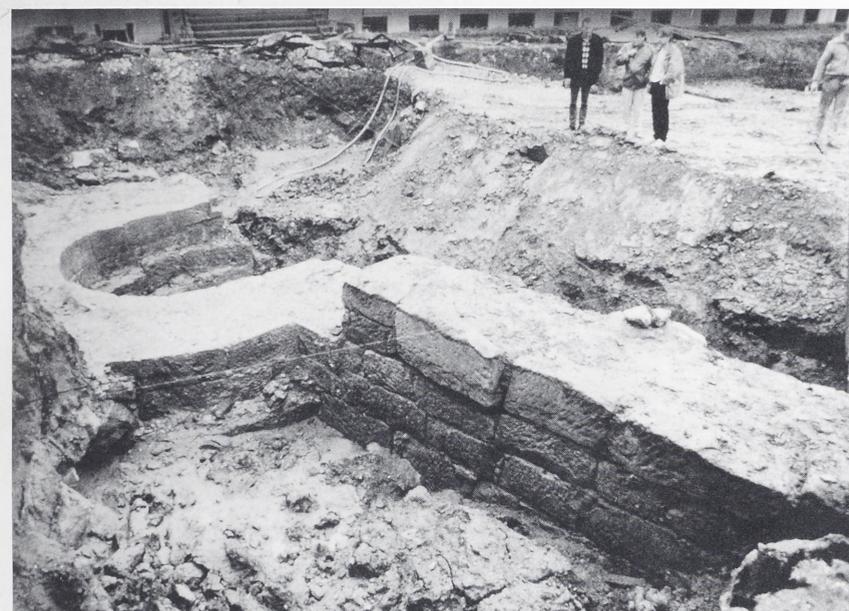
Abb. 1. Hochstadt (Lkr. Lichtenfels). Blick von Osten auf die Feldseite der Ringmauer und des flankierenden Schalenturmes während der Freilegungsarbeiten im Juni/Juli 1990 (Foto J. Zeune).

Zum Vorschein kam das etwa 16 m lange Fragment eines massiven Mauerzuges. Von diesem springt mittig ein huftisenförmiger Schalenturm von ca. 6 m Außendurchmesser flankierend vor. Die Mauerstärke beträgt im Fundamentbereich durchgehend 1,8 m, im Sichtbereich 1,4 m. Während die Zweischalenmauer im Sichtbereich entlang der Kurtine nur grob bearbeitetes Quadermauerwerk aufweist, zeichnet sich der Schalenturm durch sorgsam gefertigte und dicht versetzte Quader aus. Die mächtigen Sandsteinquadern tragen die Spuren grober Glättung durch kräftige Hiebe mit dem Zweispitz; Zangenlöcher erscheinen an allen Quadern, mitunter sogar in deren Seiten. Gelegentlich sind die Spiegel durch einen breiten Randschlag eingefasst. Die Fundamentzone dagegen ist unter Verwendung zahlreicher Spolien derart flüchtig ausgeführt, daß die extrem unregelmäßigen Stoß- und Lagerfugen starke Auszwickungen erforderten.

Das äußerlich aufgehende Mauerwerk definiert sich durch einen inneren Mauerabsatz. Dieser dürfte zugleich auch die Erdgeschoßhöhe markieren, da sich von ihm aus in der östlichen Kurtine eine Schießkammer für leichte Handfeuerwaffen oder Armbrüste öffnet¹. Ein anderes interessantes Detail stellen Ausnehmungen in den inneren Eckquadern des Schalenturmes dar, die auf eine rückseitige Verbretterung verweisen.

Burgenkundlich betrachtet, läßt der freigelegte Ringmauerzug eine Torsituation vermuten, da sich die westliche Kurtine jenseits des Schalenturmes mit nur einer geringfügigen Richtungsänderung fortzieht. Der Schalenturm könnte entweder eine Schlupfpforte gedeckt haben oder den Bestandteil eines – in dieser Gegend zu jener Zeit des öfteren anzutreffenden – Doppelturmes bilden. Leider verhindert eine westlich an den Turm anschließende weiträumige Störung die endgültige Klärung dieser Frage.

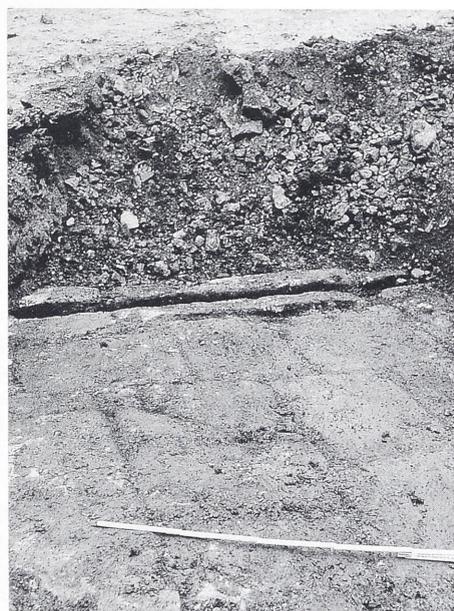
Abb. 2. Hochstadt (Lkr. Lichtenfels). Originales Hofplaster mit integrierter Abflußrinne. Meterstab 100 cm. (Foto B.-U. Abels, Bayer. Landesamt für Denkmalpflege).

Während außen aufgrund des umlaufenden breiten Grabens eine 3 m hohe Planierschicht gegen und über die Mauer zieht, gelang es im Burginneren, knapp unter dem heutigen Schulhofniveau, Reste des alten Hopfpflasters zu erfassen: Die rechteckigen oder quadratischen Steinplatten unterschiedlichsten Formates zeigen ein leichtes Gefälle zu einer integrierten Abwasserinne hin. – Weiterhin wurden Fragmente hölzerner Wasserleitungen, aus halbierten Baumstämmen gefertigt, geborgen.
