Bedrohte Denkmäler:

Hartmut Hofrichter

Großbrand in Schloß Kellenberg bei Jülich

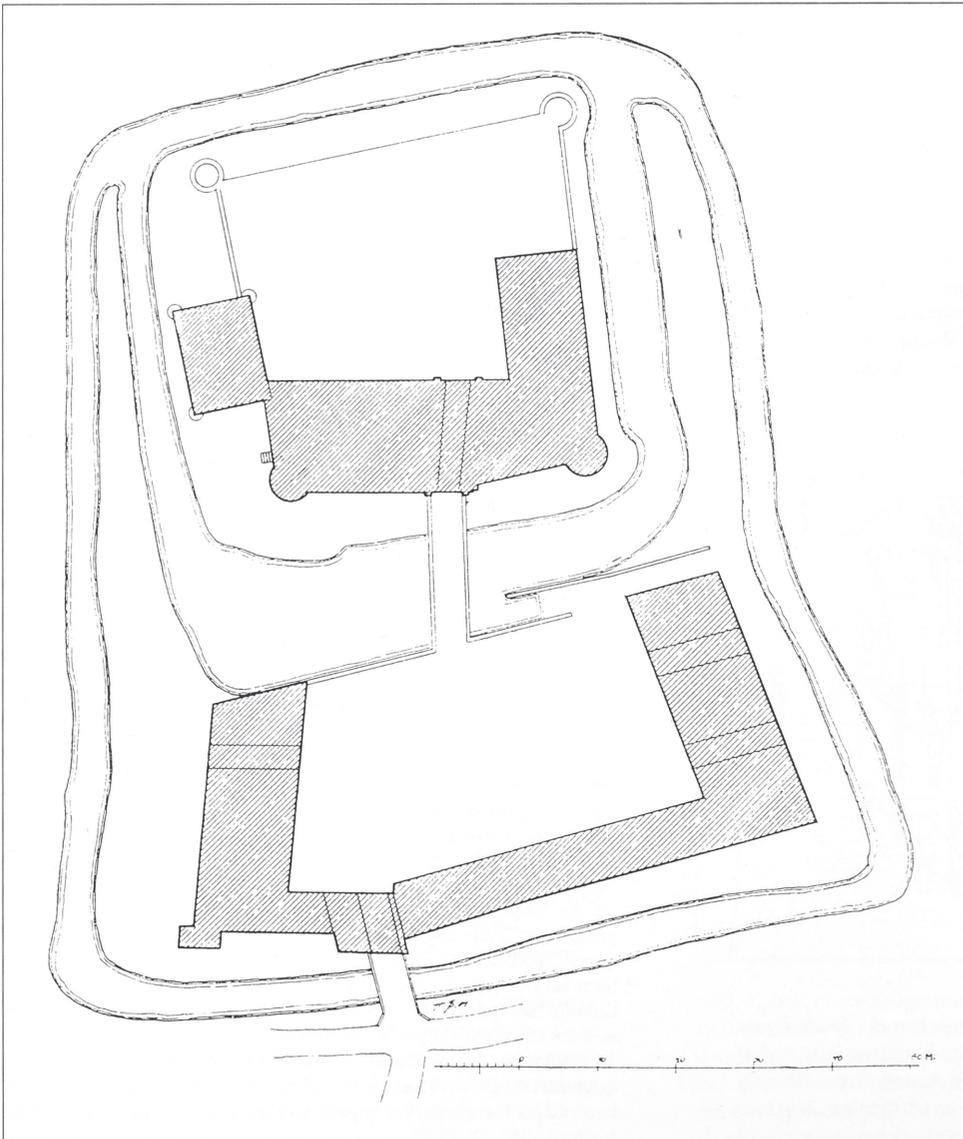
Abb. 1. Schloß Kellenberg, Lageplan (aus: Die Kunstdenkmäler des Kreises Jülich, bearb. von Karl Franck-Oberaspach und Edmund Renard. Düsseldorf 1902, S. 37).

Die ausgedehnte, mit doppeltem Graben versehene Anlage des aus Backstein errichteten Wasserschlosses stammt in ihren ältesten Teilen möglicherweise noch aus dem 14., überwiegend jedoch aus dem 15. und 16. Jahrhundert. Mehrfach erweitert und umgebaut, zuletzt 1838, war sie im 17. Jahrhundert Sitz des im Dreißigjährigen Krieg berühmten Reitergenerals Johann von Werth.

Die ursprünglich einen geschlossenen Vierflügelbau mit runden Ecktürmen darstellende Hauptburg, heute ein Hufeisen, öffnet sich nach Osten zur Gartenseite hin und wird von einem eigenen Wassergraben umgeben. Den kurzen Nordflügel bildet der untere Abschnitt eines ehemaligen, jetzt dreigeschossigen Wohnturms wohl der ersten Bauperiode mit in seinem dritten Geschoß vortretenden Ecktürm-

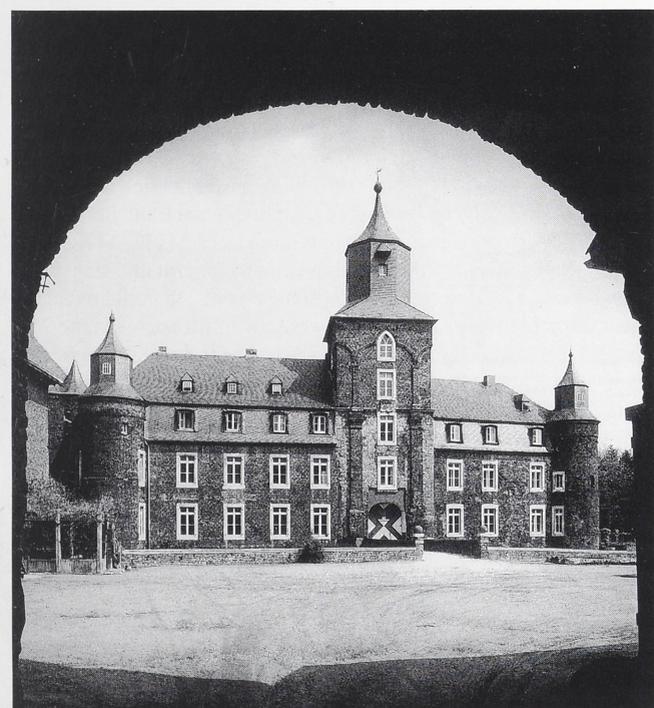
Abb. 2. Schloß Kellenberg, Hauptbau vom Torbogen der Vorburg aus mit Brücke und Graben (Zustand vor dem Brand; Foto: M. Jeiter).

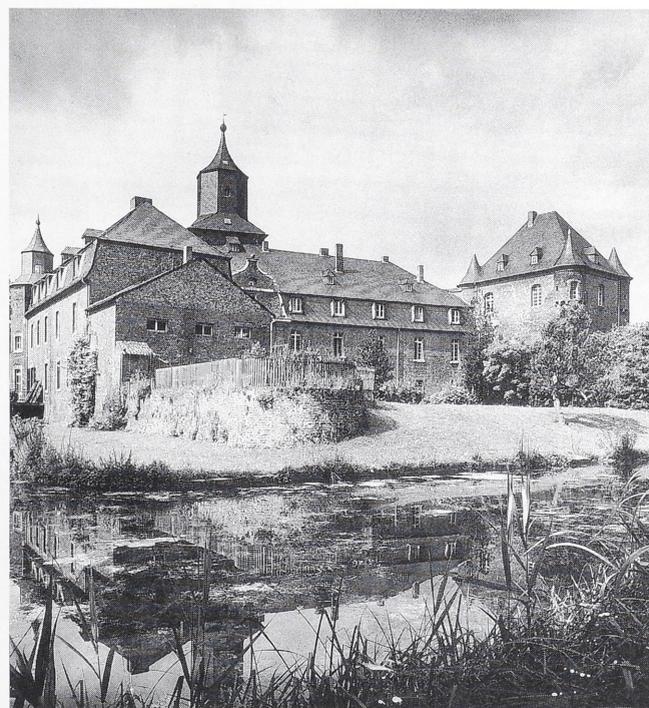
Abb. 3. Schloß Kellenberg, Hauptbau Rückansicht: in der Mitte der Turmansatz, rechts der Wohnturmrest (Zustand vor dem Brand; Foto: M. Jeiter).
