**Noch einmal Rommersdorf –
Bemerkungen zum Abbruch des Zinnenkranzes
am Turm der ehemaligen Abteikirche**

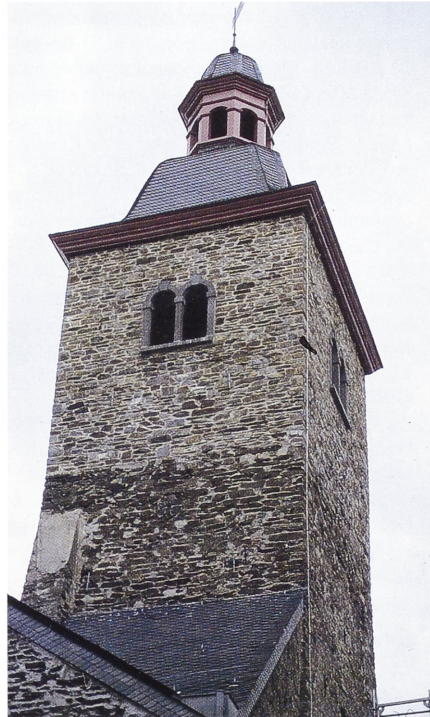
Abb. 2. Kloster Rommersdorf, Turm 1990 (Foto: Verf.).

Es ist zu bedauern, daß man sich in Rommersdorf dazu verleiten ließ, die für das 19. Jahrhundert typische Vorgehensweise einer Neuinterpretation von alter Bausubstanz mittels gestalterischer Veränderung zur Sichtbarmachung spätromantischer Adelskultur, ein für das ausgehende Jahrhundert durchaus nicht seltenes Phänomen, zu eliminieren und durch eine Rekonstruktion zu ersetzen, die letztlich, da es keine genauen Aufmaße gibt, als eine Interpolation verstanden werden muß⁹.
