Buckelquadermauerwerk in Südthüringen

Beschreibung der Einzelobjekte

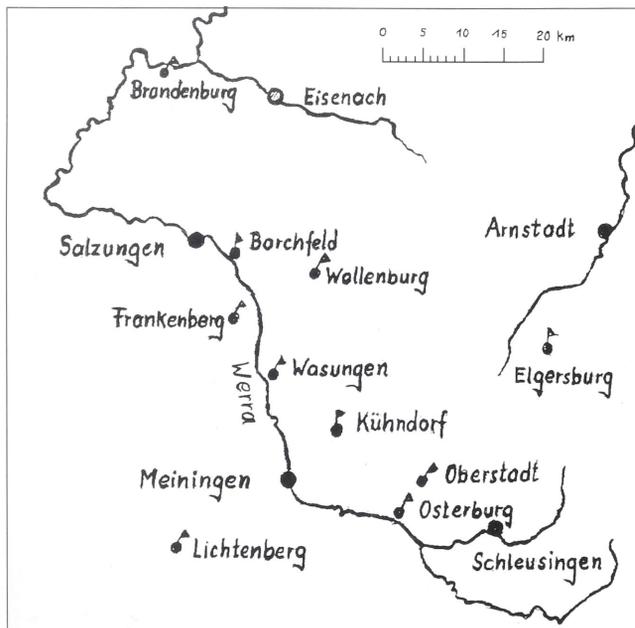
Abb. 1. Übersichtskarte zu den untersuchten Objekten in Südthüringen (Zeichnung: Verf.).

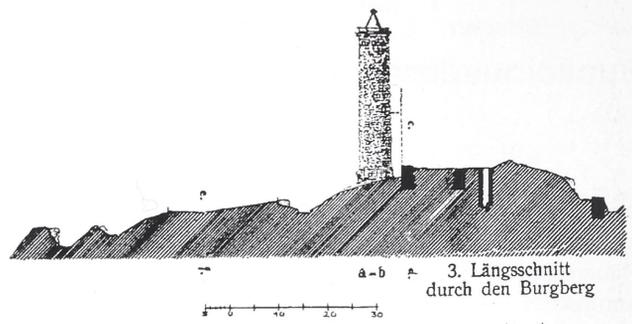
Abb. 2. Wallenburg, Längsschnitt und Lageplan (aus: *Bau- und Kunstdenkmäler im Regierungsbezirk Cassel, Bd. V, Kreis Herrschaft Schmalkalden, Taf. 19*).

Die mittelgroße, zweigeteilte Gipfelanlage (der Hang fällt nach Norden allmählich ab) weist den ehemaligen Bergfried als einziges erhaltenes Bauwerk auf. Der Rundturm von nur 6,50 m Durchmesser bei fast 2,00 m Mauerstärke befindet sich am Nordende der Hauptburg. Bis zum steinernen Kegelhelm ist das Mauerwerk im originalen Zustand verblieben, nur die Brüstungsmauer sowie die obersten Steine des Kegelhelmes sind erneuert.

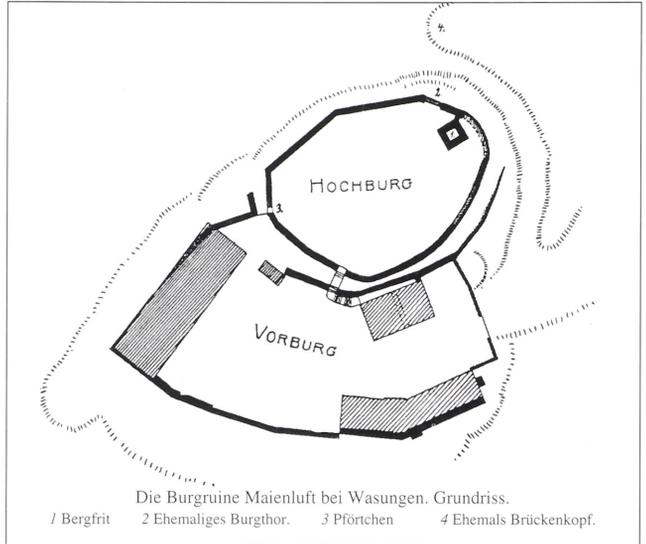
Abb. 6. Maienluft bei Wasungen, Grundriß (aus: Bau- und Kunstdenkmäler Thüringens, Herzogthum Sachsen-Meiningen, I, 2, S. 196).

Der quadratische Bergfried erhebt sich innerhalb der ovalen, zum Teil noch bestehenden Ringmauer hinter dem Halsgraben. Etwas tieferliegend war der Burg nach Westen ein befestigter Vorhof angegliedert.

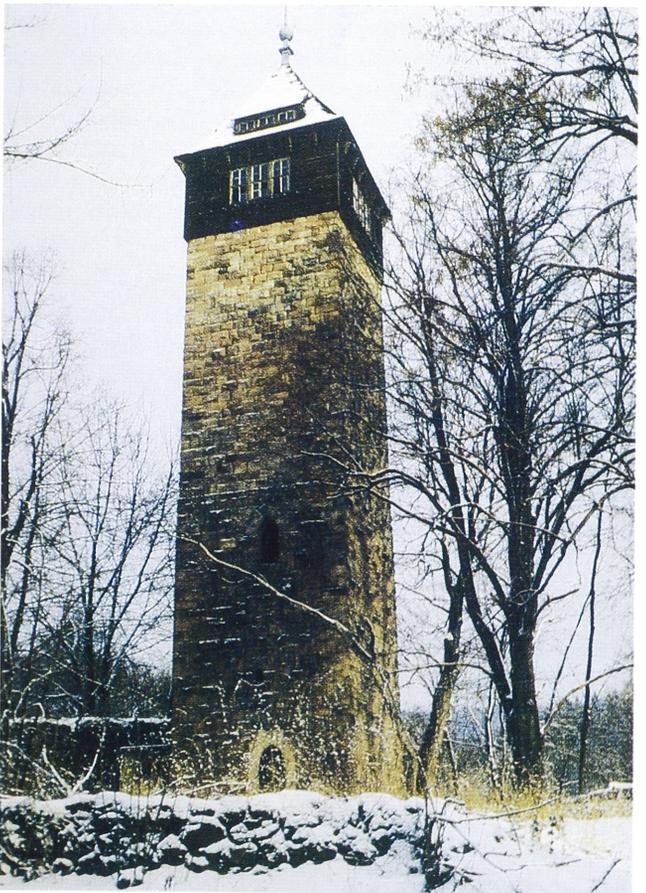
Abb. 7. Ruine Maienluft bei Wasungen, Bergfried (Foto: Verf.).

Neben dem Turm der Wallenburg ist der Wasunger Bergfried am besten erhalten. Im neu aufgesetzten obersten Stockwerk sieht man noch den Ansatz der Brüstungsmauer der abschließenden Wehrplattform.

Bei nur 6,70 m Seitenlänge besitzt der Turm am Fuß 1,92 m Mauerstärke. Der spitzbogige Eingang mit darunterliegenden, mehrteiligen Kragsteinen befindet sich in 7–8 m Höhe auf der geschützt liegenden Südwestseite. Licht erhält das Turminnere durch drei übereinanderliegende Lichtschlitze in der Südostmauer. Ob der Spitzbogen des Einganges ursprünglich ist, bleibt fraglich.

Die Buckelquader aus anstehendem Buntsandstein sind stellenweise stark verwittert. Es sind aber auch glatte Quader dem Verband eingefügt, ebenso hochkant gestellte Platten zur Ausfüllung von Zwischenräumen. Die wenigen gut erhaltenen Steine zeigen eine gröbere Oberflächenbearbeitung bei relativ schmalen Randschlag. Zangenlöcher sind nicht feststellbar. Die Quader weisen unterschiedliche Schichthöhe bei bis zu 1,20 m Länge auf.

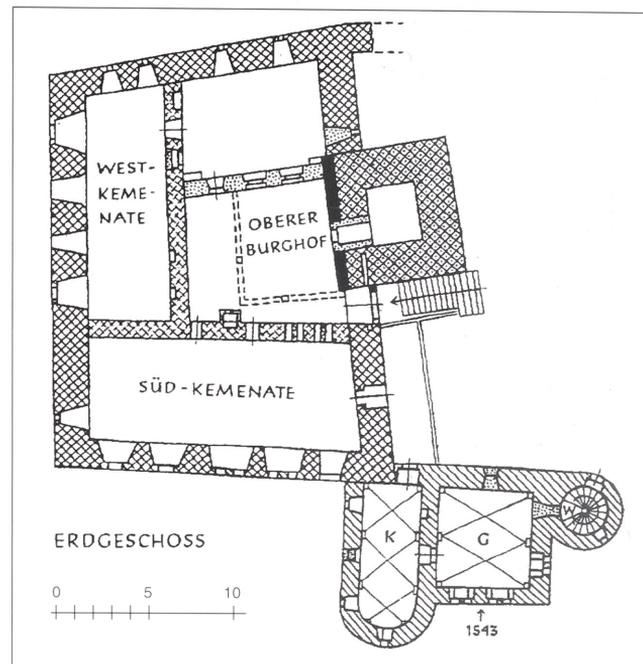
Abb. 8. Kühndorf. Die Mauerpartie mit Buckelquadern ist schwarz eingezeichnet (nach: Mrusek, *Die Baugeschichte der Johanniterburg Kühndorf*, S. 669).

Während der Turm ansonsten aus lagerhaft gemauerten Kalkbruchsteinen mit Eckverbänden aus Sandstein besteht, fallen im oberen Burghof einige Lagen von mächtigen Sandsteinbuckelquadern beiderseits einer später vermauerten Bresche auf. Die Steine haben keine allzu große Längsstreckung und besitzen kissenartig herausgearbeitete Buckel mit Zangenlöchern. Bei einer Freilegung im oberen Burghof zeigte es sich, daß die unterste Lage direkt auf dem Fels aufsitzt.

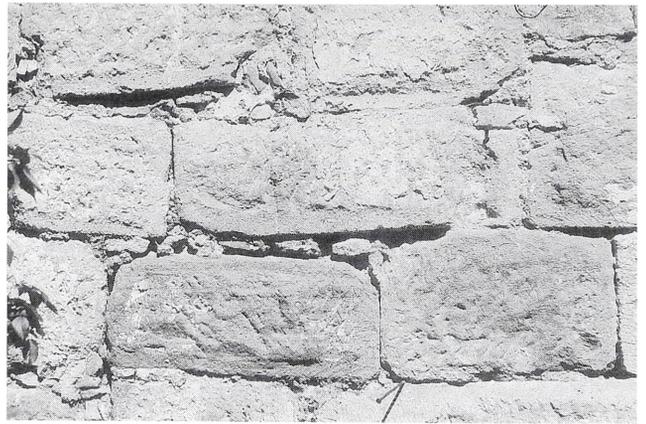
Abb. 9. Schloß Oberstadt, abgespitzte Buckelquader (Foto: Verf.).

Die Buckel der Muschelkalk- und Sandsteinquader wurden umfassend beim späteren Verputz des Schlosses abgeschlagen, während sie teilweise im Erdgeschoß der verbauten Südseite erhalten blieben. Hier zeigt sich ein sorgfältiger Mauerverband von bis zu 1,20 m langen Quadern, relativ roh behandelten Buckeln und ca. 3–4 cm breitem Randschlag. Die äußere Mauerschale der anderen Seiten weist weniger Sorgfalt auf, vor allem was durchgehende Lagerfugen betrifft.

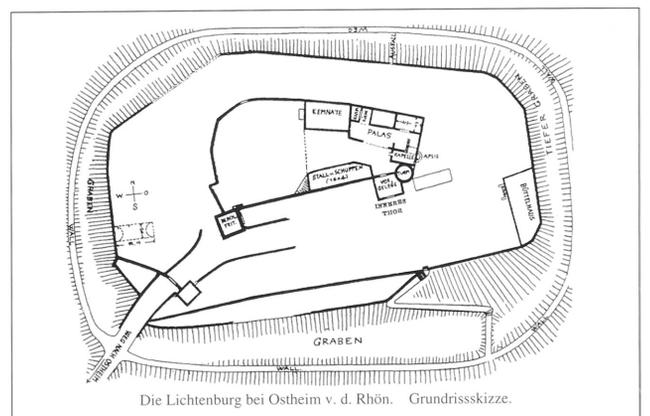
Abb. 10. Lichtenburg bei Ostheim, Grundrißskizze (aus: Bau- und Kunstdenkmäler Thüringens, Grossherzogthum Sachsen-Weimar-Eisenach, IV, S. 279).

Die Lichtenburg bei Ostheim v. d. Rhön. Grundrißskizze.

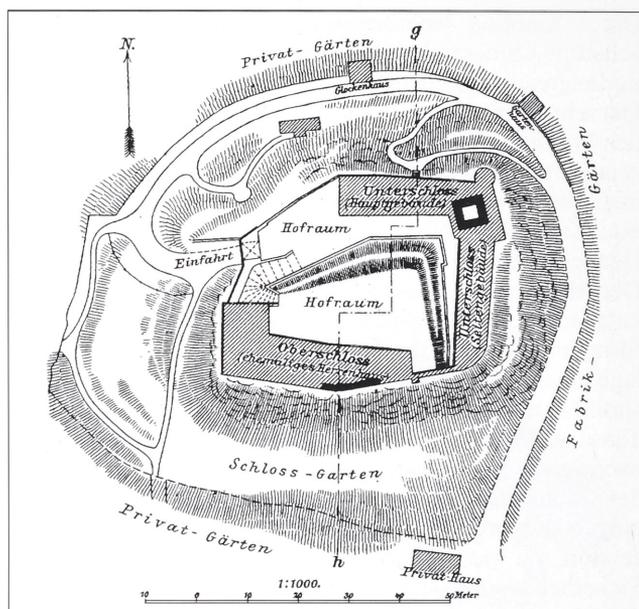
Abb. 11. Elgersburg, Lageplan des Schlosses, Zustand vor dem Umbau um 1906. Bergfried und Mauerpartie, in der noch Buckelquader stecken, sind schwarz hervorgehoben (aus: Bau- und Kunstdenkmäler Thüringens, Herzogtum Sachsen-Coburg und Gotha, II, S. 142).

Ein aus Quadern bestehendes Mauerstück befindet sich an der mehrmals überarbeiteten hangseitigen Außenmauer des Südflügels, der direkt auf dem Fels steht. Im Verband fallen einige Quader mit grob behauenen Buckeln auf, andere sind abgearbeitet oder verschliffen. Besonders deutlich ist die Situation neben einem zugesetzten spätgotischen Fenster. Nach Osten ging die Mauer ursprünglich weiter, sie mußte einer neoromanischen Galerie weichen, deren moderne Bossen sich deutlich von den mittelalterlichen unterscheiden.

In der Umfassungsmauer des sogenannten Unteren Schlosses, das sich zwiengerartig im Süden und Osten unterhalb des Oberen Schlosses hinzieht, fallen einige Mauerpartien durch sorgfältige Quaderung auf und dürften noch auf romanische Zeit zurückgehen.

Erwähnenswert ist auch der schwach dimensionierte quadratische Bergfried an der Südostecke des Unteren Schlosses, der ursprünglich frei stand, seit dem 16. Jahrhundert aber verbaut worden ist (Seitenlänge ca. 6,20 m bei 1,68 m starken Mauern im unteren Bereich). Sowohl die äußere als auch die innere Verkleidung des Füllmauerwerkes besteht aus sehr exakt gearbeiteten Sandsteinquadern, die im äußeren Bereich 1,20 m Länge bei maximal 0,45 m Schichthöhe,

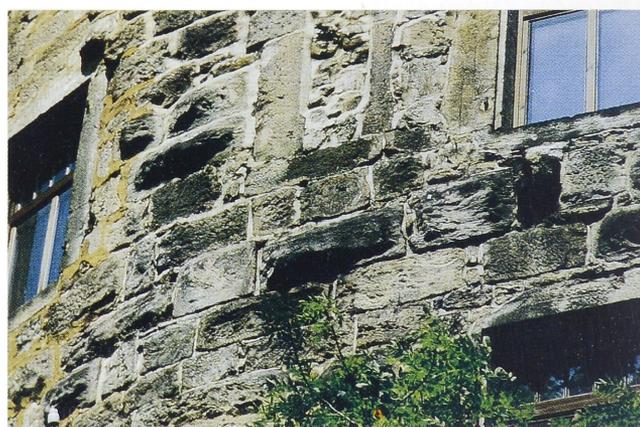
Abb. 12. Elgersburg, Detail der südlichen Umfassungsmauer (Foto: Verf.).

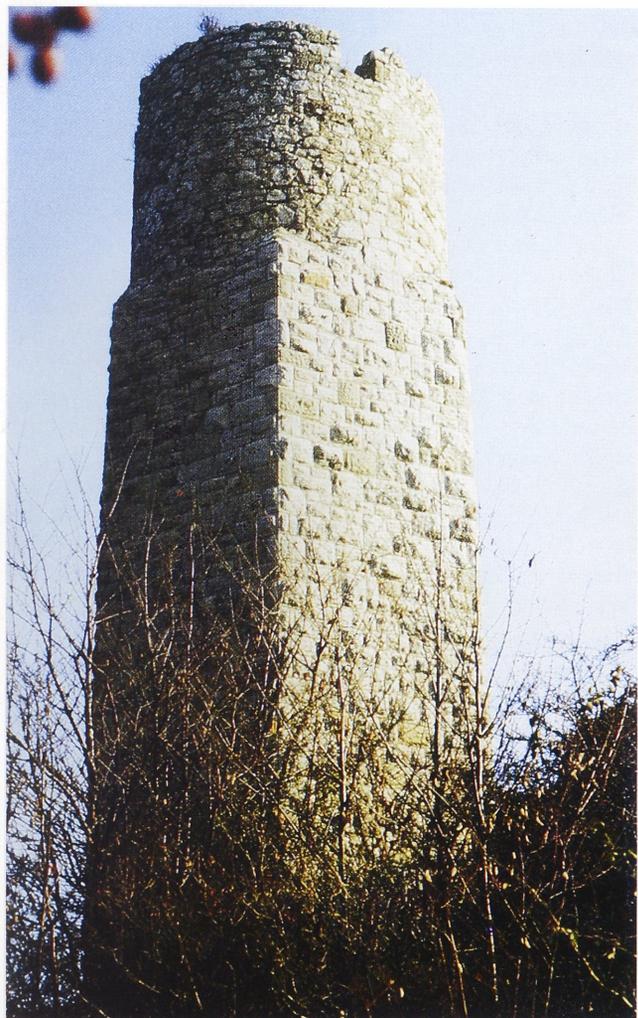
Abb. 13. Brandenburg, östlicher Bergfried (Foto: Verf.).

Der hier allein interessierende Sechseckturm befindet sich im westlichen Abschnitt der östlichen Burg nahe der nördlichen Umfassungsmauer. Der noch 18,40 m hohe Baukörper besteht aus Füllmauerwerk mit einer äußeren Schale von Kalksteinbuckelquadern. Die äußere Länge einer Mauer des Sechsecks beträgt um 3,55 m, die Wandstärke in Höhe des Eingangsgeschosses ca. 2,00 m.

Der Eingang in 8–9 m Höhe weist Konsolsteine für ein ehemaliges Podest auf, seitlich von diesen fallen nochmals Balkenlöcher auf. Über diesem sechseckigen Unterteil liegt ein eingerückter runder Bruchsteinaufsatz von 6,20 m Durchmesser.

Der Übergang von dem unteren Turmteil in den Aufsatz zeigt sich im Inneren als unregelmäßige Abbruchkante. Am Fuß des Turmes sind einige Lagen der Buckelquader als Sockelbereich aus dem Verband herausgerückt.

te von 4 cm – stark heraustretende Buckel von gerundeten kissenartiger Oberfläche.

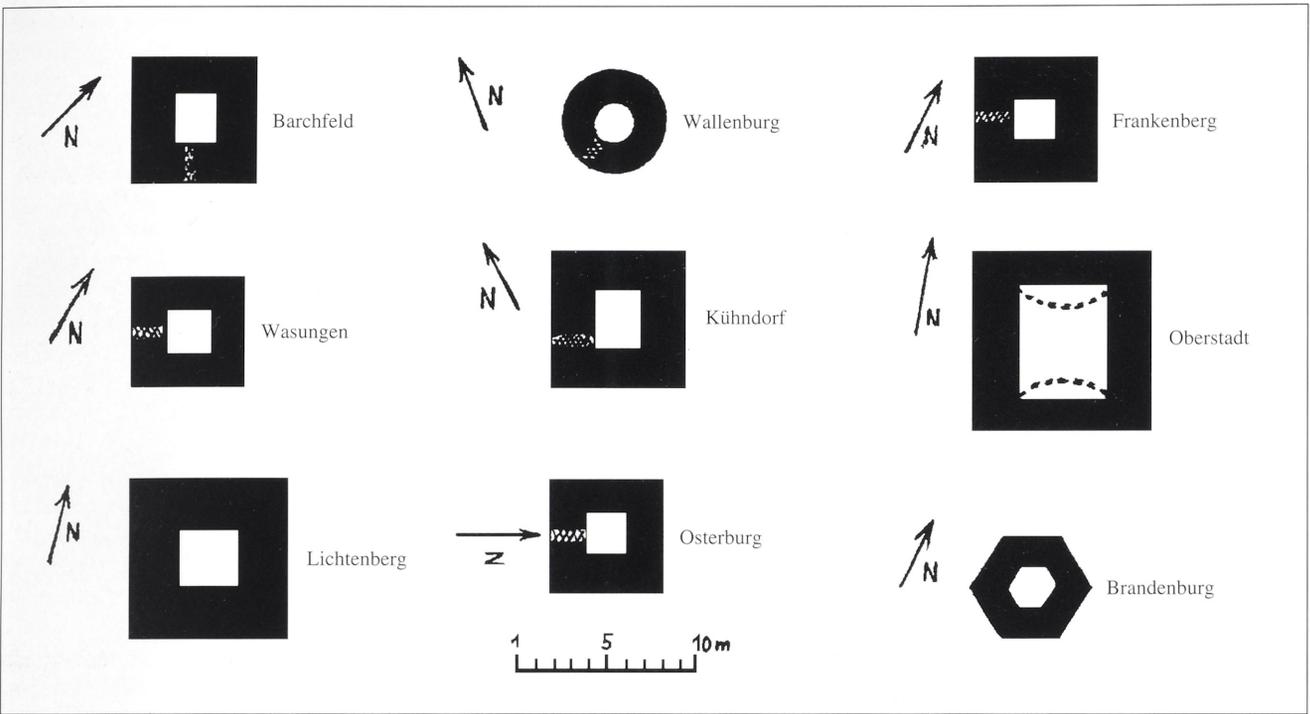
Abb. 14. Grundrißskizzen der Turmbauten im gleichen Maßstab. Die Schraffur zeigt die neueren Einbrüche am Turmfuß (Zeichnung: Verf.).

Bis auf den sechseckigen Bergfried der Brandenburg und den Rundturm der Wallenburg haben alle anderen Bergfriede annähernd quadratischen Grundriß. Das ist insofern auffallend, da sämtliche ganz oder in Resten erhaltene Türme ohne Buckelquader im genannten Gebiet (Vacha, Habichtsburg, Henneberg, Altenstein, Landsberg, Hallenberg, Eisfeld, Rauenstein) einen runden Grundriß aufweisen. Es lassen sich aber einige viereckige Bergfriede (Salzungen, Kaltennordheim, Krayenberg) archivalisch belegen, ohne daß der Aufbau der Türme eindeutig nachvollziehbar wäre.

Erwähnenswert ist das meist geringe Grundmaß der Türme, sieht man von den Objekten auf Burg Lichtenberg und auf Schloß Oberstadt ab, die beide auch in bezug auf andere Gesichtspunkte aus dem Rahmen fallen.
