Die Burg Csesznek in Ungarn

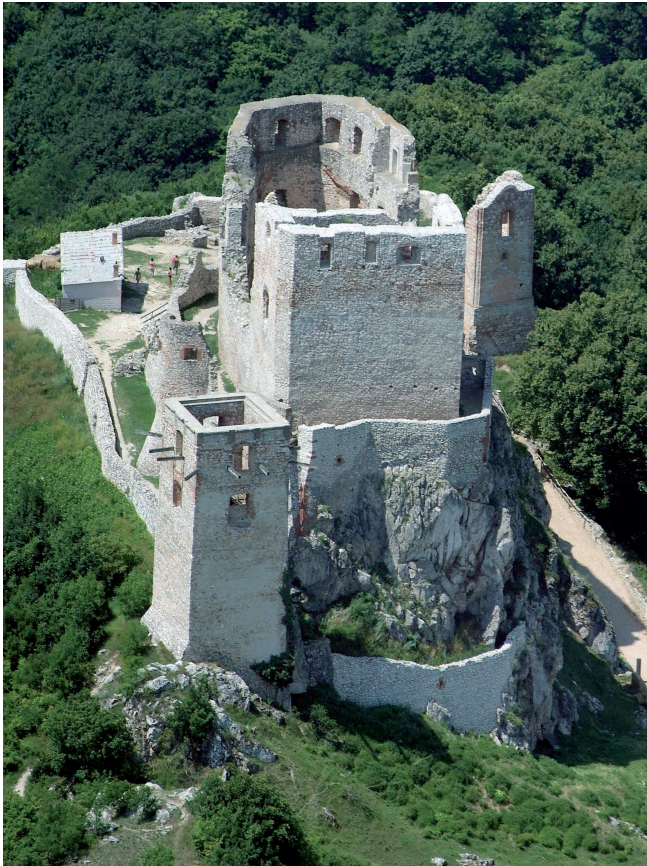
Abb. 1. Luftaufnahme der Burg von Osten (Foto: J. László, www.civertan.hu).

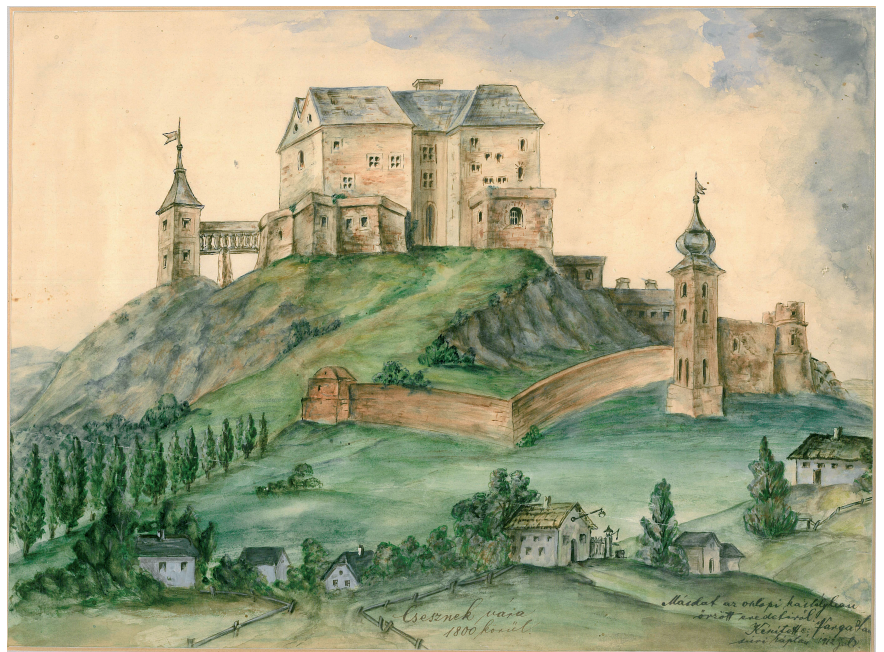
Abb. 2. Ansicht um 1800 (Laczkó Dezső Museum, Veszprém, 6258/1927).

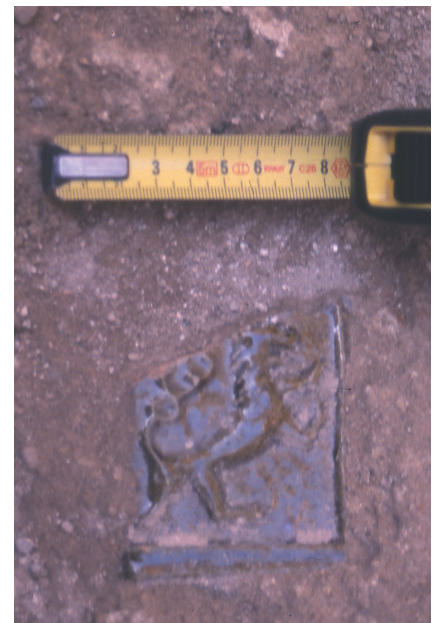
Abb. 7. Ofenkachel mit dem böhmischen Wappen (Foto: Verf., 2003).

Aus dem Fundmaterial sind bisher nur wenige bedeutende Stücke bekannt geworden, so zahlreiche Fragmente des sogenannten Ofens mit Ritterfigur aus der Mitte des 15. Jahrhunderts.

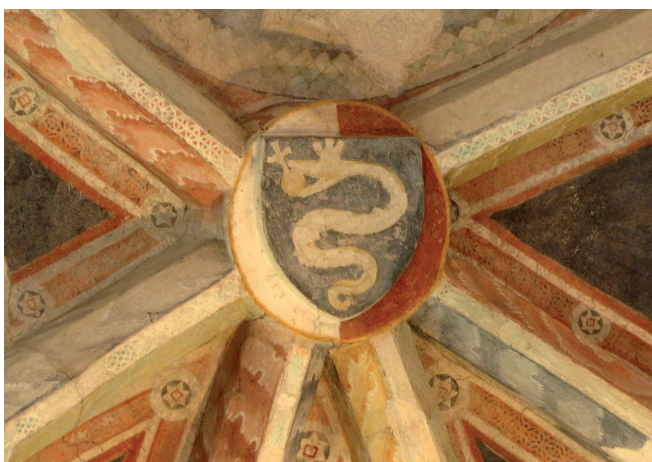
Abb. 8. Schlussstein im Chor der Pfarrkirche (ehemalige Augustinerkirche) von Siklós mit dem Wappender Familie Gara, um 1410 bis 1420 (Foto: N. Jankovics).
