Die Strahlenburg bei Schriesheim an der Bergstraße

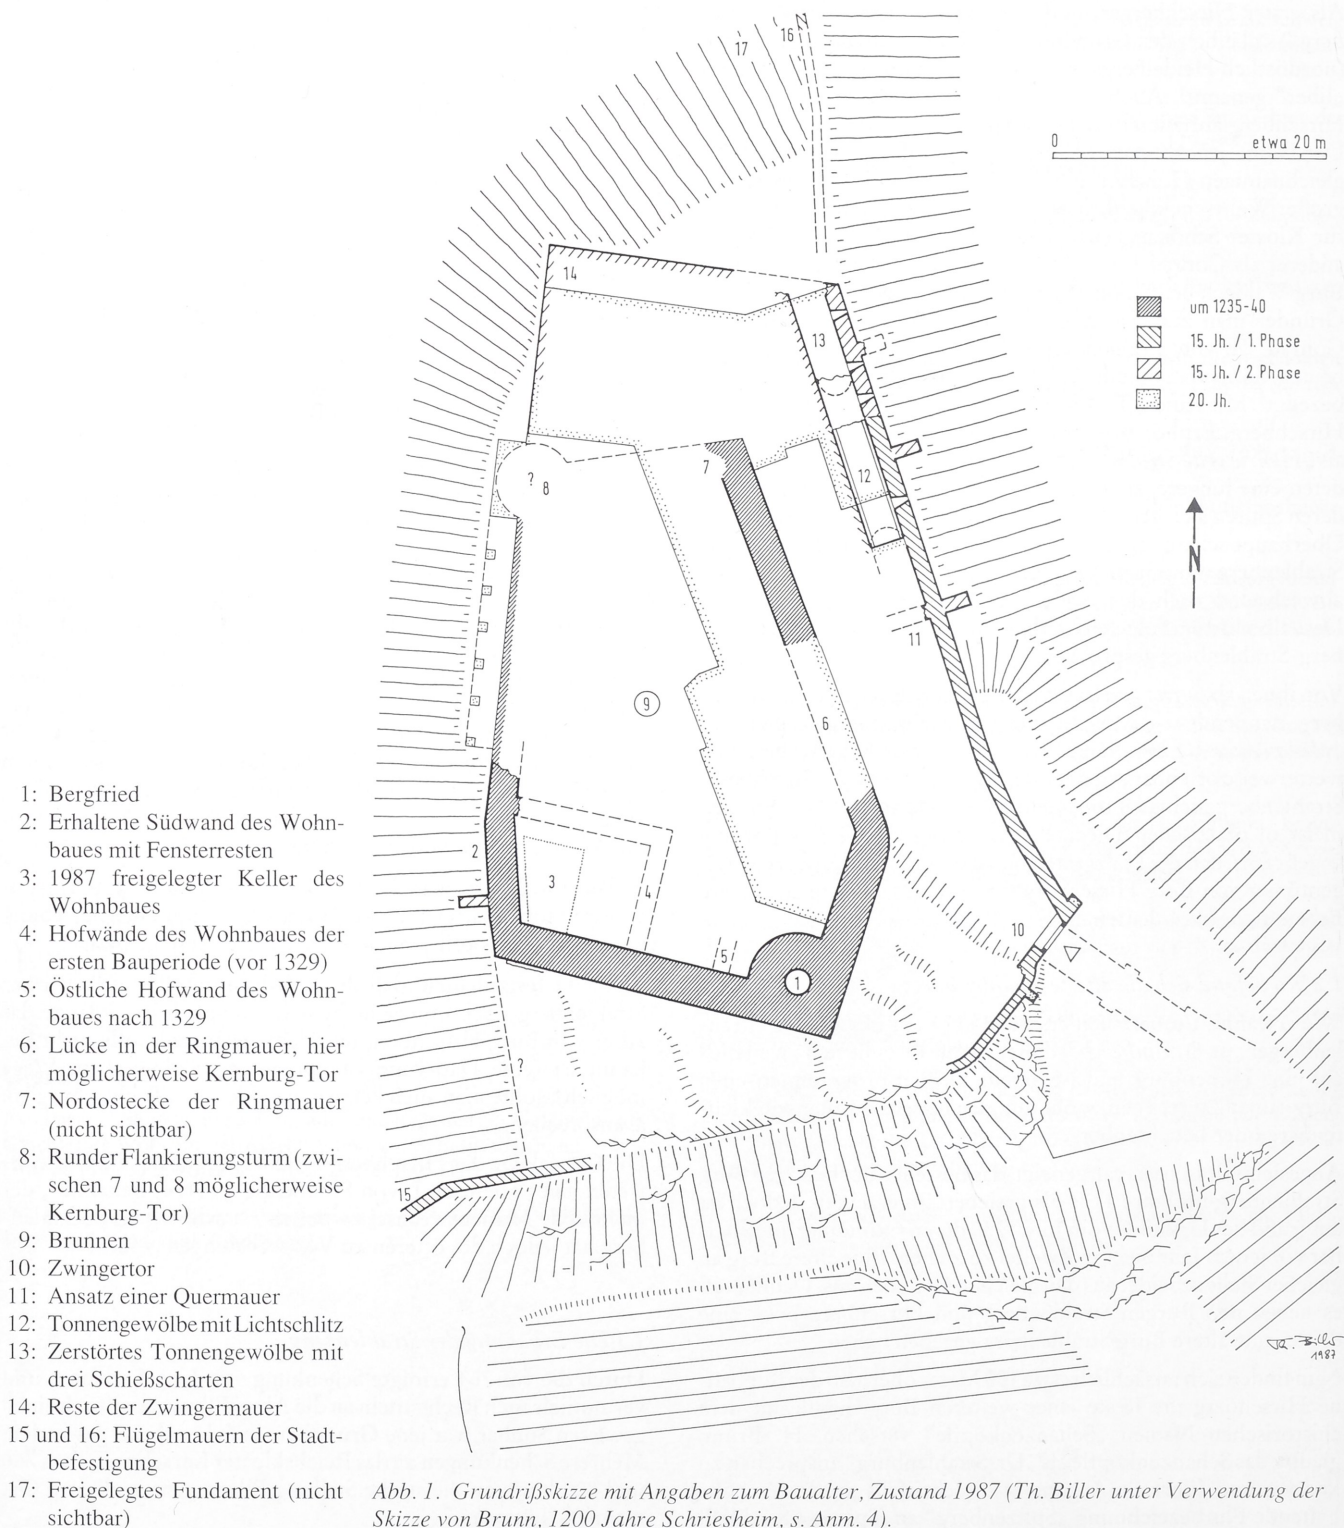
Abb. 1. Grundrißskizze mit Angaben zum Baulter, Zustand 1987 (Th. Biller unter Verwendung der Skizze von Brunn, 1200 Jahre Schriesheim, s. Anm. 4).

Unbeantwortbar ist die Frage nach dem Tor der Kernburg; Brunn vermutete es in der Mitte der östlichen Ringmauer (6), da diese dort vor dem Gaststättenbau eine große Lücke aufwies. Wenn man dem Holzschnitt von 1528 Glauben schenken will, befand sich das Tor (mit Rautenwappen!) neben der Nordostecke (bei 7). Hierbei hätte sich übrigens Flankierungsmöglichkeit durch den – angeblichen – Rundturm der Nordwestecke ergeben. Im übrigen spricht auch die Anlage des Zwingers für die Lokalisierung des Tores an dieser Stelle. Etwa in der Mitte des Burghofes befindet sich der nach unten spitz zulaufende, angeblich 18 Meter tiefe Brunnen (9).

Bei (11) ist der Ansatz einer Quermauer erhalten, in der Nähe fand sich ein Torangelstein⁴⁶. Bei (17) wurde vor mehreren Jahren im Weinberg ein ca. 1 m breites und 2 m langes Mauerfundament mit unbekannter Richtung gefunden, vielleicht ein Hinweis auf ein außerhalb der Burg gelegenes, aber zu dieser gehörendes Gebäude.

Die Lage der Fuge (12) auf Höhe der Nordostecke der Kernburg läßt denkbar erscheinen, daß mit der Verlängerung des Gewölbes in der dritten Bauphase der Zwinger nach Norden erweitert wurde.

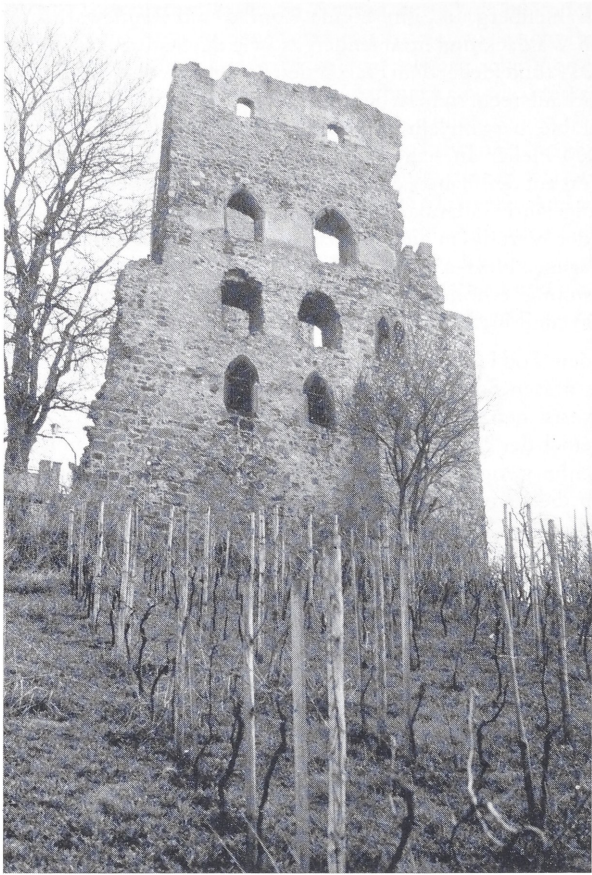
Abb. 3. Giebelwand des Wohnbaus, links der Ansatz der talseitigen Ringmauer mit steinernem Wehrgang (Foto: Th. Biller).

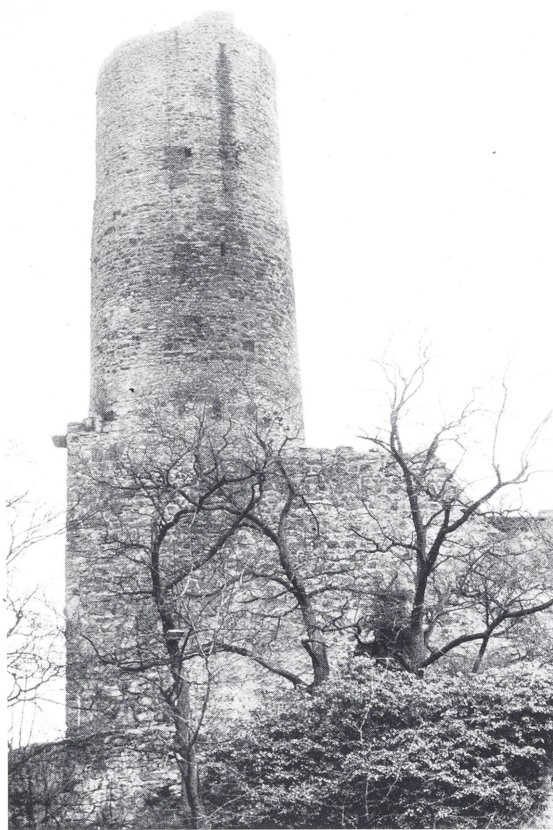
Abb. 5. Südecke mit Bergfried: Die Verjüngung der sekundären Aufstockung und die steinernen Konsolen des Wehgangs sind deutlich zu erkennen (Foto: Th. Biller).

Über dem 3. Obergeschoß (das an der Westwand innen durch eine Art Gesims aus stark verwitterten Sandsteinquadern abgeschlossen wird) verringern sich die beiden Außenmauern zu extrem dünnen Brüstungsmäuerchen. Ziegeldurchschuß ist hier reichlich verwendet. In dem noch über mannshoch erhaltenen der Westwand befinden sich zwei stichbogig abgeschlossene Fensterchen. In die Mauerkrone von Süd- und Westwand sind hinter der Brüstungsmauer Wasserrinnen eingelassen. Will man diese nicht als zur Aufnahme des durch die Fensteröffnungen gedrungnen Schlagregens bestimmt ansehen, so muß das Dach des Wohnbaues hinter Brüstungsmauer und Wasserrinne angesetzt haben. In Anbetracht dessen und der Höhe der Brüstungsmauer dürfte die schmale Mauerkrone als Wehrgang gedient haben; die beiden kleinen Fensterchen der Westwand sind deshalb als Wehrfenster anzusprechen. Wie erwähnt, setzte sich der Wehrgang – vermutlich als Holzkonstruktion auf Konsolen – über die Südecke der Burg hinweg fort.

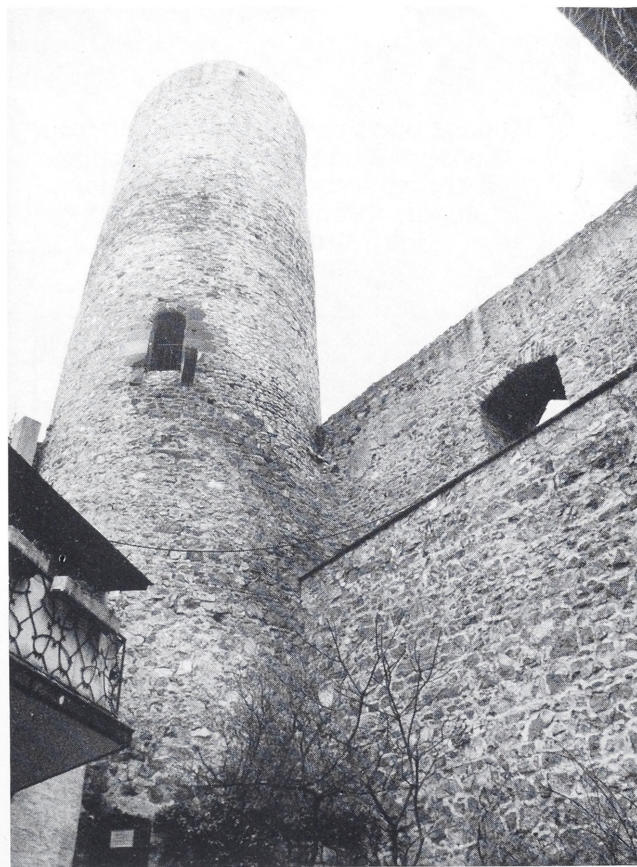
Abb. 6. Bergfried mit der anschließenden Südwand des Wohnbaus. Die Höhe des Bergfried-Eingangs stimmt mit der Ringmauer überein. Auch hier ist die Verjüngung des oberen Bergfrieddrittels deutlich sichtbar (Foto: Th. Biller).

Die Höhe der Ringmauer vor 1329 ist nicht mehr mit Sicherheit zu klären. Zweifellos hätte man eine Erhöhung unmöglich so geschickt vor den Bergfried „kleben“ können, wie dies bei einer solchen der Fall sein müßte. Es ist auch nicht zu entscheiden, ob der oberste (schwächere) Teil der Ringmauer mit dem Bergfried im Mauerverband steht. Die ungewöhnliche Höhe des Bergfriedeinganges von 12,80 m spricht eigentlich auch gegen eine Erhöhung, bedeutet dies doch fast exakt die heutige Ringmauerhöhe. Auch die Höhe der Konsolen des (hölzernen) Wehanges vor der Südecke entspricht genau der des – allerdings jüngeren – Wehanges über dem 3. Obergeschoß. Die Ringmauerhöhe hatte offenbar hier am Bergfried von Anfang an rund 13 m betragen. Für ihren weiteren Verlauf erscheint folgende These am wahrscheinlichsten: Richtung Wohnbau fiel die Ringmauer schräg ab, womit sie dem Verlauf des Berghanges gefolgt wäre. Mit dem Bau des 3. Obergeschosses wurde lediglich ein Teil der Schräge zugunsten des ersteren abgebrochen und durch Hinzufügung eines neuen steinernen Wehanges die Außenmauer auf die einheitliche Höhe von etwa 13 m gebracht.

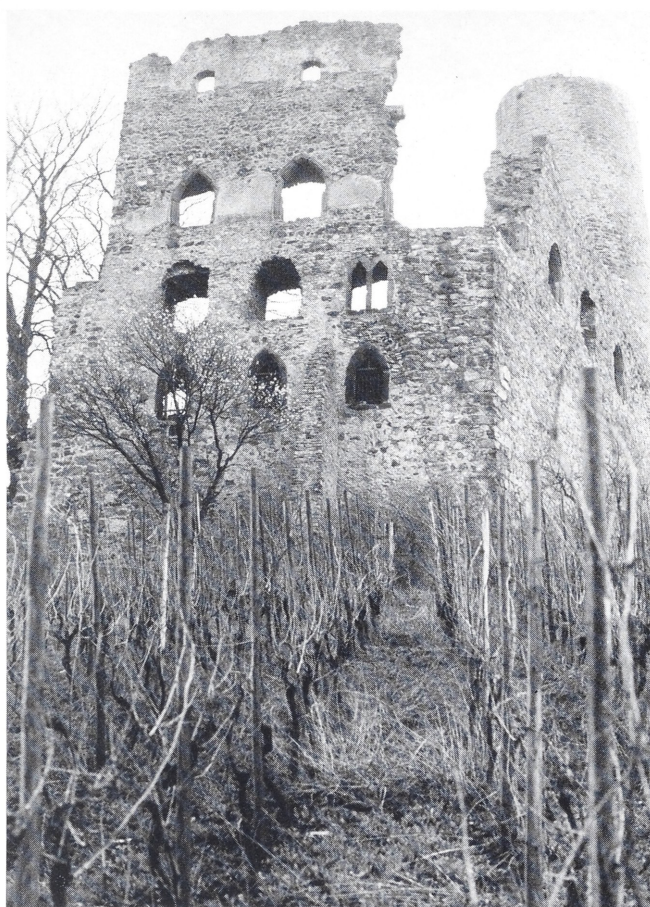
Abb. 8. Giebelwand des Wohnbaues mit den Fensterresten des 1. bis 3. Obergeschosses und den Wehrfenstern der schmalen Brüstungsmauer. Links ist der Ansatz der Ringmauer zu erkennen (Foto: Th. Biller).

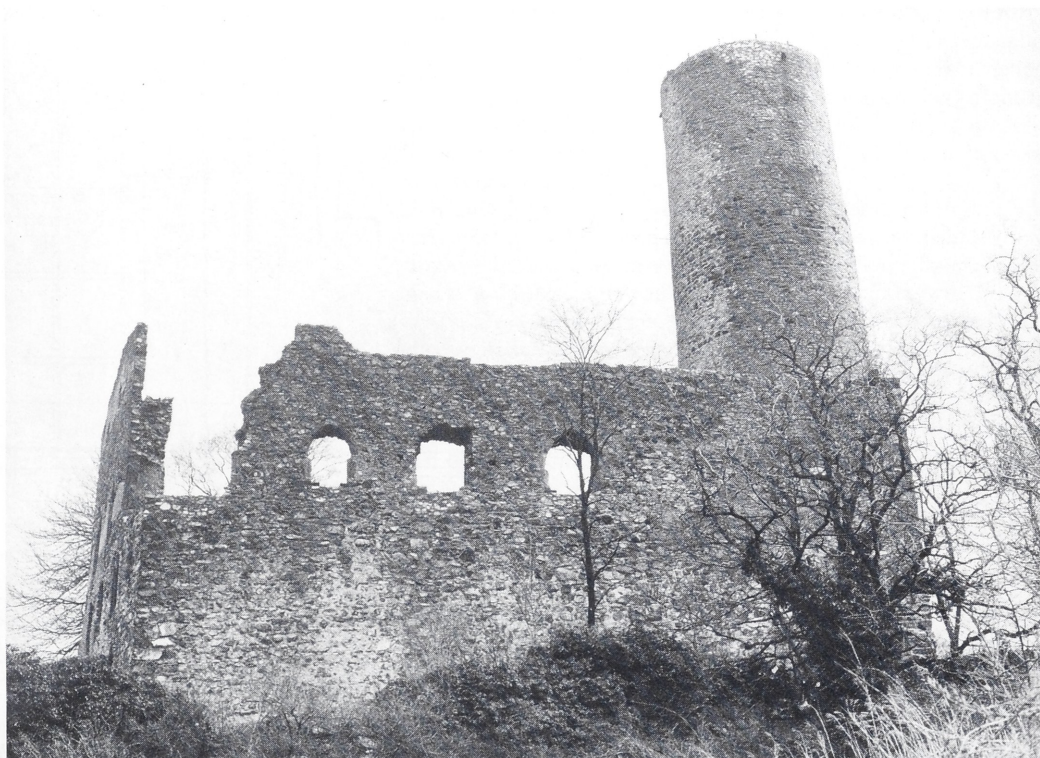
Abb. 9. Die Ruine des Wohnbaues von Süden: Im Vordergrund die Reste der vier Fenster des 3. Obergeschosses der Südwand (Foto: Th. Biller).

Die bis hier fensterlose Südwand besitzt vier Fensternischen, die Westwand wieder drei, welche die durch das erste und zweite Obergeschoß vorgegebenen vertikalen Fensterachsen mißachten. Die Fensternischen sind in Bruchstein überwölbt, Reste von Seitensitzen sind erhalten. Das östlichste Fenster der Südwand reicht über die Konsolenreihe des 1. Obergeschosses hinaus, deutet also eine Verlängerung des ursprünglichen Wohnbaues an. Von den sieben Fenstern im 3. Obergeschoß der Burg sind durchweg nur die Gewände und der tragende Spitzbogen der umgebenden Blende erhalten, während Mittelposten und Maßwerk durchweg fehlen (vom Südfenster der Westseite blieb nur ein Gewände). Während sich die Form des Mittelpostens relativ leicht erschließen läßt, sind die Formen des Maßwerks nur ganz allgemein vorstellbar. Am besten erhalten sind die stark verwitterten Formen am südlichen und mittleren Fenster der Westwand. Das eigentliche Fenster ist außen und innen schlicht gefast und erweist sich nur durch die eingekurvten dreieckigen Anläufe als hochgotisch. Wesentlich komplizierter ist das Profil der umgebenden Blende – im wesentlichen aus einer Verbindung von breiter Kehle und Rundstab entwickelt – und vor allem deren flach geschwungener, das Profil auf die Ecke zusammenführender Anlauf.

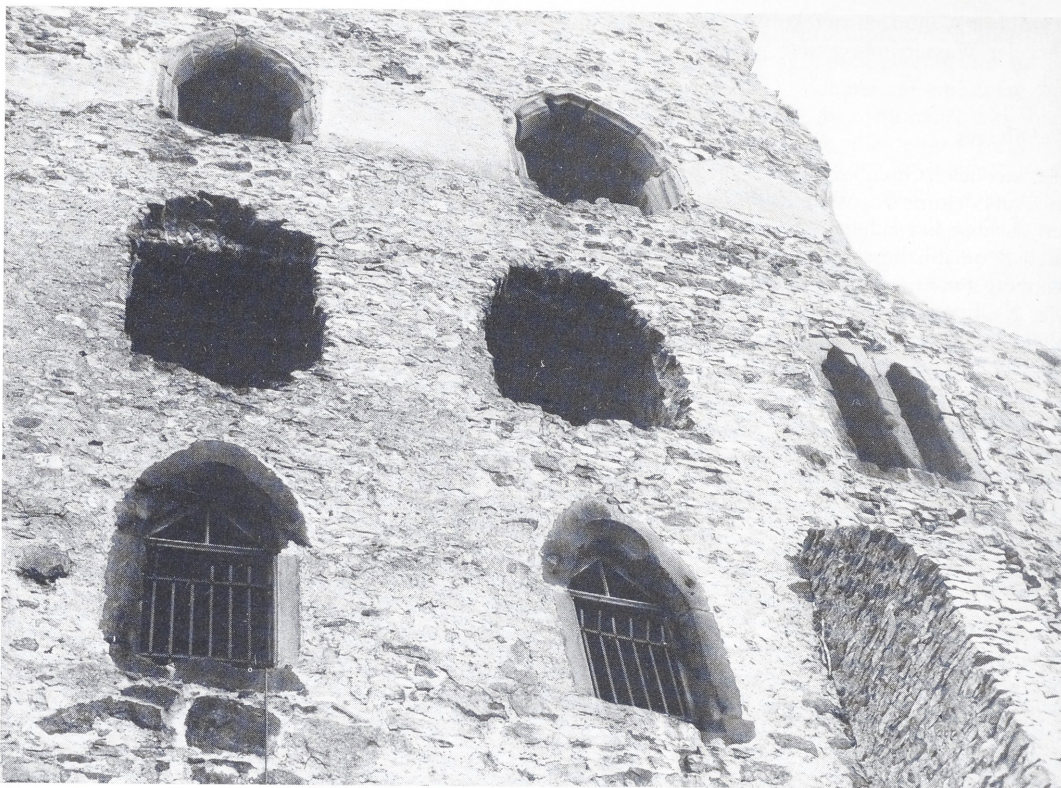
Abb. 10. Fensterreste der Giebelwand des Wohnbaus (1. bis 3. Obergeschoß) (Foto: Th. Biller).

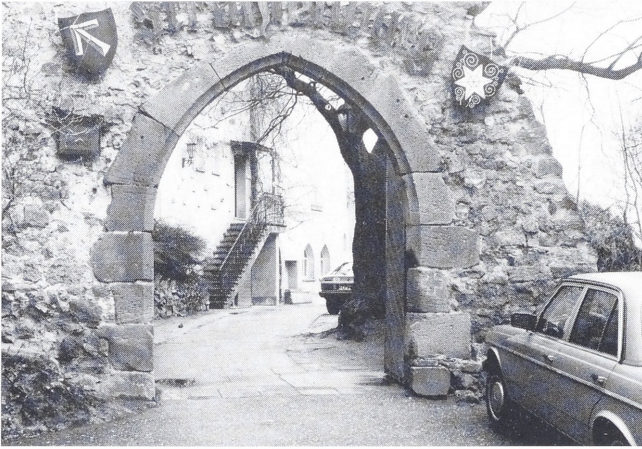
Abb. 15. Das Zwingertor aus dem 15. Jahrhundert (Foto: Th. Biller).

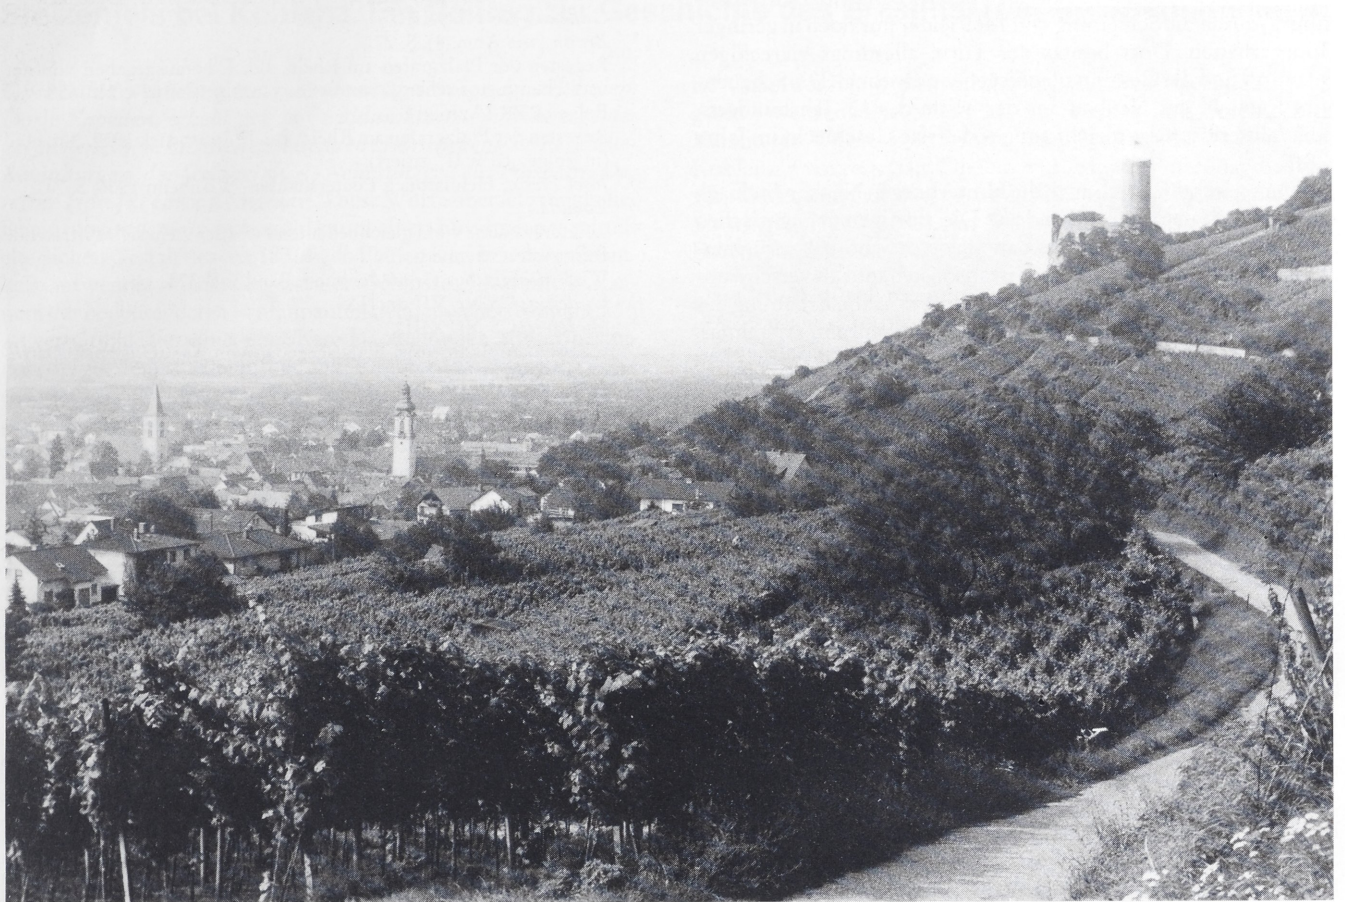
Abb. 17. Burg und Stadt von Süden. Die verbindenden Flügelmauern sind nicht zu erkennen (Foto: Th. Biller).
