Buckelquader in Sachsen

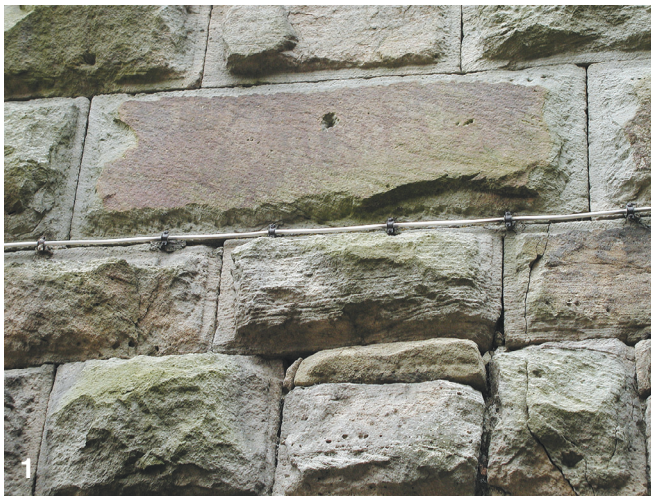
Abb. 1. Beispiel für Rohbuckelquader als Extremfall: Absolut unbearbeitete Buckelfläche (Burg Lichtenberg bei Oberstenfeld, Kreis Ludwigsburg/BW).

Abfolge von Buckeltypen, die vom roh belassenem Buckel bis zum fast zarten Kissen reicht (Abb. 1 und 2). Allerdings wurden jeweils bereits bestehende Formen weiterverwendet, gelegentlich voneinander getrennt, d. h. ein Bauwerk besteht aus Quadern entweder einer einzigen Form oder aber auch aus gemischten Formen, d. h. es zeigt Formen verschiedener Entwicklungsstufen gleichzeitig. Dabei datiert selbstredend die jeweils jüngste Form das Bauwerk, vorausgesetzt die Verwendung der neuen Formen lässt sich zeitlich bestimmen. Der so entstehende Zeitrahmen bietet zwar eine Datierung jeweils nur als Terminus ante quem, aber das ist meist schon sehr hilfreich, weil bisher auch in manchen Fachkreisen immer noch angenommen wird, der Bergfried mit den Buckelquadern stehe am Beginn der Baugeschichte einer Burg.

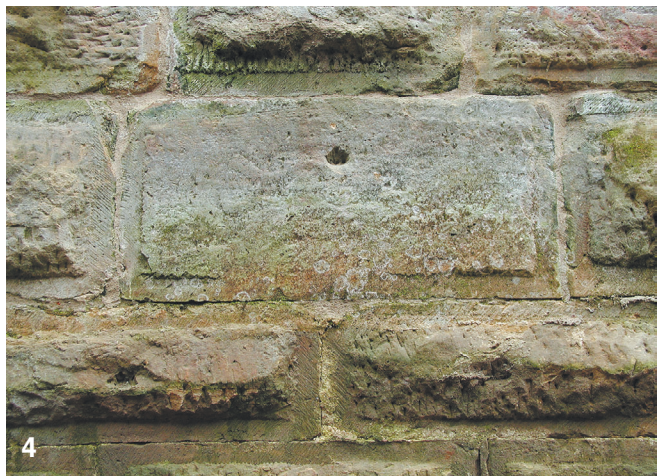
Abb. 4. Beispiel für einen Buckelquader ohne Buckel (Burg Rechberg bei Schwäbisch Gmünd, Ostalbkreis/BW).

Randschlag ausgeführt; dabei ist dieser teils bündig mit der Buckelfläche, teils tritt diese einige Millimeter vor. Hätte man daraus einen wirklichen Buckelquader machen wollen, hätte man den Randschlag erheblich tiefer legen müssen, um Material für den Buckel zu erzeugen. Aber das unterblieb, so dass ein Buckelquader ohne Buckel entstanden ist. Gelegentlich sehen solche Stücke aus, als seien sie normale Buckelquader, deren Buckel abgespitzt wurden (Abb. 4).

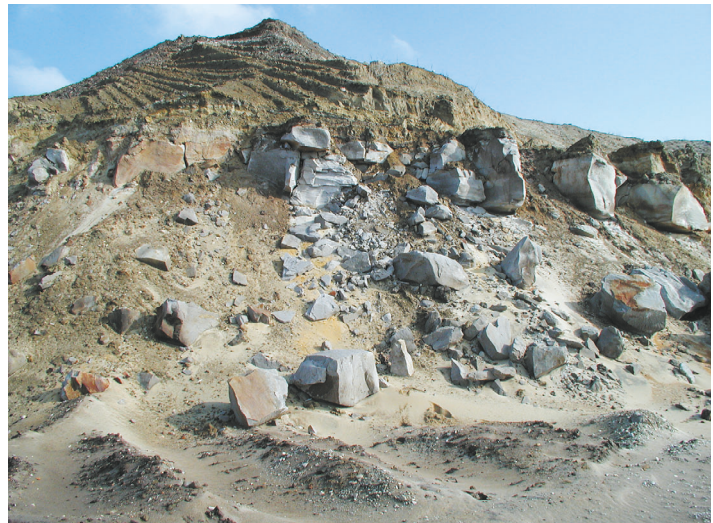
Abb. 5. Typisches Vorkommen von Braunkohlenquarzit als „Platte“ (etwa 1-1,5 m dick), hier bereits gelöst, im Tagebau Profen bei Zeitz (MI-BRAG).

was mit Unterstützung durch die MI-BRAG auch gelang¹⁷. Im Tagebau Profen¹⁸ steht dieses Material in einer typischen Erscheinungsform großflächig an. Es handelt sich um eine „Platte“ innerhalb des Abraums im Bereich des tertiären Lockersediments (Abb. 5). Die Schichtdicke = „Mächtigkeit“ beträgt derzeit sichtbar 1,00–1,50 m, sie kann jedoch mehrere Meter erreichen¹⁹. Direkt unter dem Quarzit liegt Kiessand, darüber Lösslehm. Im Betriebsablauf wird der Stein durch Sprengen gelockert, mittels mobiler Gewinnungs-Technik aufgenommen und zu einer gesonderten Kippe transportiert. Ein Teil wird für betriebseigenen Bedarf zu Schot-

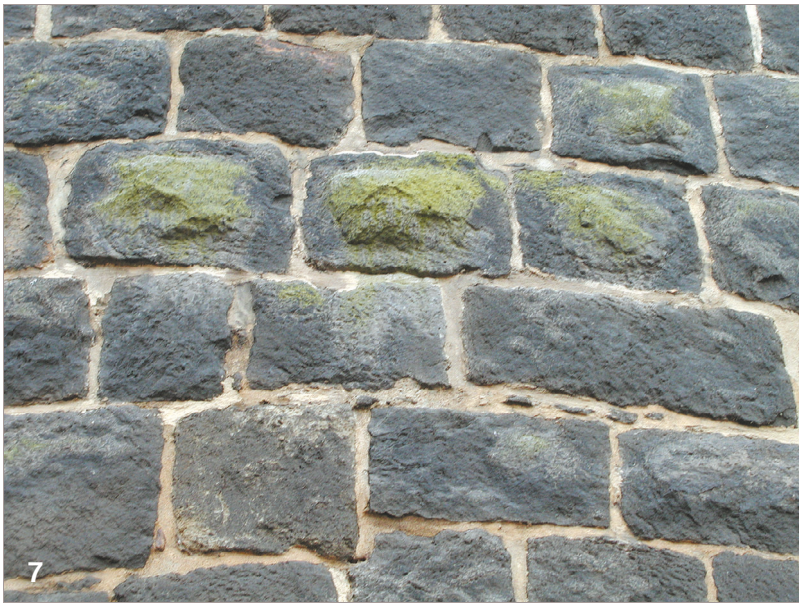
Abb. 7. Stark „ausgedünnte“ Buckelquader am Bergfried in Leisnig.

Ein Rundturm (Bergfried) von etwa 13 m Durchmesser, inmitten der Höhenburg im Hof freistehend, ist bis auf etwa 8 m Höhe aus dunkel patiniertem Braunkohlenquarzit gefügt²⁸. Oberhalb davon besteht der Turm aus Ziegelmauerwerk, das vermutlich aus dem 13. Jahrhundert stammt, im Bereich der Turmspitze dann aus jüngerer Zeit. Das Sockelmauerwerk ist gerade noch als Quadermauerwerk anzusprechen: Die Stücke sind nur annähernd Quader; klaffende Fugen wurden kleinteilig ausgezwickt, Schichten gehen allzu häufig nicht durch, und die wenigen darin enthaltenen Buckelquader sehen aus, als wären es unfertige „Normalsteine“. Die üblichen Randschläge – in der Regel ringsum etwa gleich breit, so dass die Ränder der Buckelflächen parallel zu den Quaderkanten verlaufen – sind nicht zu beobachten; sie waren in dieser Form offenbar auch nicht gewollt. Mithin haben die einzelnen Buckel einen zufälligen Umriss. Sie sind weitgehend roh belassen, allenfalls geringfügig nachbearbeitet, keinesfalls gezielt „geformt“. Wie eingangs dargestellt, ist ein Buckelquader stets das Ergebnis des Formwillens seines Schöpfers und der Möglichkeiten, die der Stein ihm lässt (Abb. 7).

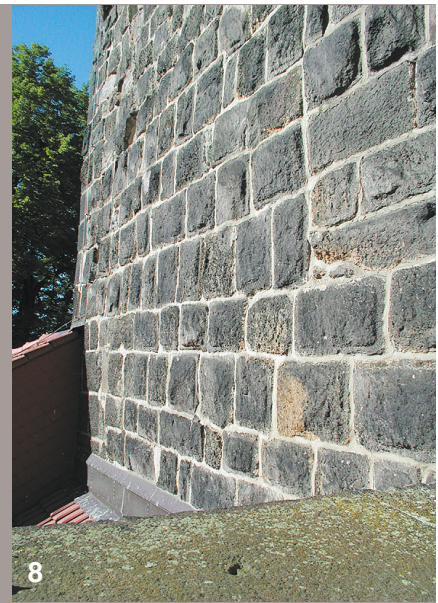
Abb. 8. Buckelquader-Sockel am ehemaligen Bergfried in Waldenburg.

Der Turm misst etwa 10 x 10 m im Grundriss, die Buckelquader reichen bis auf etwa 15 m Höhe, sind aber im unteren Teil durch Anbauten nicht einsehbar. Das Mauerwerk zeigt an offensichtlich erneuerten Öffnungen und unter jüngeren eisernen Ankerplatten Buckelquader aus einem roten Werkstein. Mithin gibt es keine Gewände an Öffnungen, die als Befunde eine Datierungshilfe bieten könnten. Das sehr dunkel patinierte Mauerwerk besteht aus Quadern mit großen Maß- und Winkeltoleranzen, so dass ziemlich breite Fugen vorkommen. Das Bild wird geprägt von wechselnden Schichthöhen und dadurch bedingten häufigen Schichtsprüngen. Etwa die Hälfte der Quader hat Buckel. Die Randschläge sind wenig exakt gearbeitet, so dass die Buckel häufig stark abgerundete Umrisse aufweisen (Abb. 8). Die Einzelheiten sind beschrieben und teilweise zeichnerisch dokumentiert in einem kürzlich erschienen Aufsatz von Gerhard Billig³². Hierin wird ohne Begründung angenommen, dass der Bergfried und damit die Buckelquader zum ersten Bauabschnitt gehören. Für diesen gilt der Zeitraum von 1165 bis 1172 als nachgewiesen. Zangenlöcher oder Steinmetzzeichen sind bisher nicht beobachtet worden.

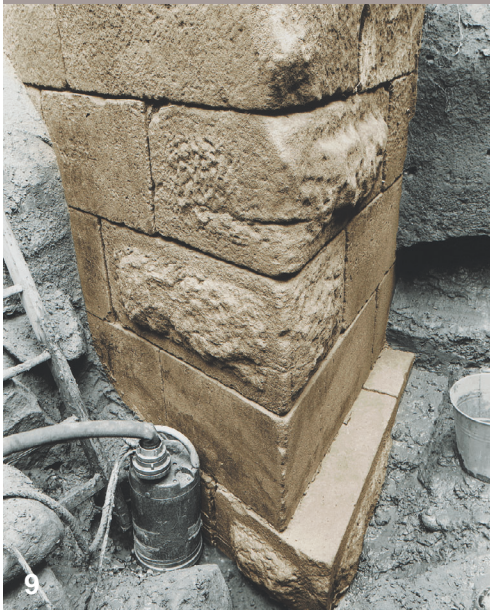
Abb. 9. Augustusbrücke in Dresden: Archäologischer Aufschluss an einem Pfeiler der 1907 abgebrochenen alten Brücke (Foto: Herbert Boswank, Dresden).

1986 wurden Teile davon freigelegt³⁴. Der untersuchte Pfeiler ist flussabwärts keilförmig ausgebildet, und an drei Schichten befinden sich an den Ecken spitzwinklig zulaufende Buckelquader, wobei lediglich der Stein in der untersten Schicht ein regelrechter Buckelquader mit Buckeln an beiden Schauseiten ist. Unterhalb eines breiten Fundamentvorsprunges ist nochmals ein solcher Eckbuckelquader erkennbar. Mithin ist hier von insgesamt vier Buckelquadern die Rede. In Anbetracht dessen darf man davon ausgehen, dass die Buckelquader an diesem Bauwerk keine allzu große Bedeutung hatten, denn in dieser Vereinzelung sind sie – auf das ganze Bauwerk bezogen – kaum ins Gewicht gefallen. Die steinmetzmäßige Behandlung der Werkstücke aus Sandstein³⁵, der dem Steinmetzen alle Möglichkeiten offen lässt, kann wie folgt beschrieben werden (Abb. 9): Der Randschlag ist großzügig, ohne exakte Abgrenzung zum Buckel hin, die Buckelform nicht den Quaderkanten folgend, sondern mit abgerundeten Ecken, die Buckelflächen sind überarbeitet, eine gleichmäßige Kissenform ist offensichtlich nicht gewollt gewesen. Zangenlöcher sind nicht erkennbar, auf den abgebildeten Werkstücken sieht man keine Steinmetzzeichen, wie sie sonst an der Brücke durchaus beobachtet wurden³⁶.

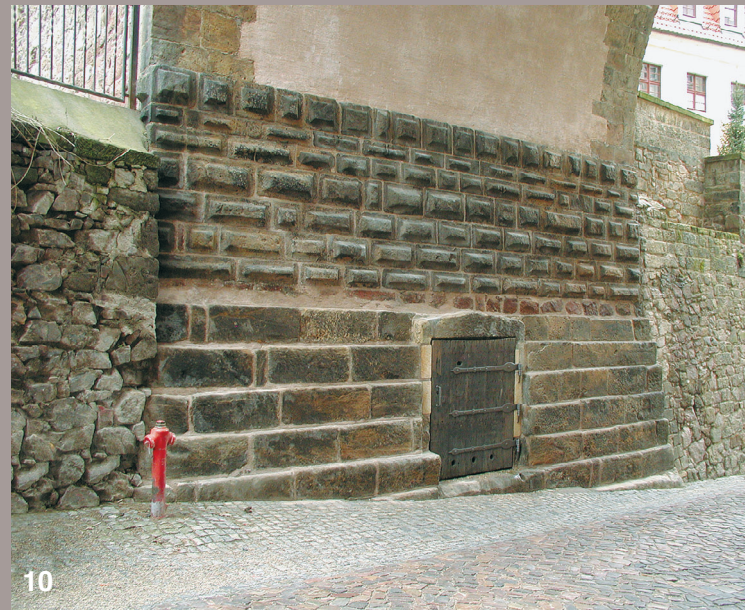
Abb. 10. Buckelquader an der Schlossbrücke in Meißen.

bis 40 cm Höhe, bis auf Passstücke durchweg Buckelquader, auffällig geformt mit betont trapezoidartigen Buckeln, die zwischen den etwa 6 cm breiten Randschlägen 5 bis 15 cm vorspringen und Steinlängen von 25 bis 100 cm aufweisen. Die Einzelstücke sind sorgfältig als Quader bearbeitet; oberhalb der beidseits an den Flanken anschließenden jüngeren Stützmauern werden je eine Schicht hoch die ebenfalls schön geformten Eckquader sichtbar. Das Steinmaterial hat sich infolge der krustigen Patina ohne weitere Aufwendungen geologisch bestimmen lassen, es ist rötlich-grau von dichter Beschaffenheit; Steinmetzzeichen und Zangenlöcher wurden nicht beobachtet (Abb. 10).

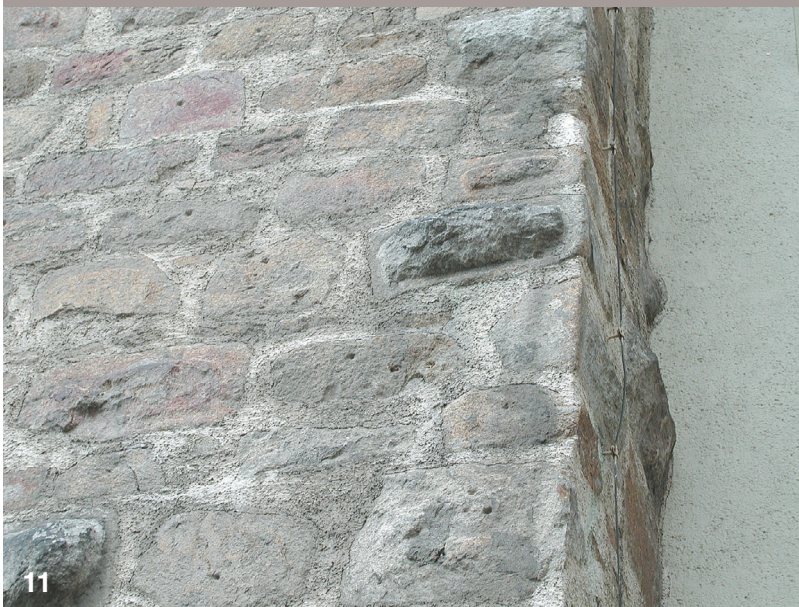
Abb. 11. Buckelquader am Laurenturm in Bautzen.

Das Sichtmauerwerk des Lautenturms wird geprägt von Buckelquadern – obwohl diese nur „ausgedünnt“ vorhanden sind und ohne jeglichen Eckbuckelquader (Abb. 11). Die einzelnen Steine mit Buckel sind gleichmäßig über die Flächen verteilt; die Quader haben durchweg keine exakte orthogonale Form; die Randschläge sind ausgeprägt, aber selten parallel zu den Quaderändern, die Umrisse der Buckelflächen oft eigenartig abgerundet. Die Buckelflächen selbst sind überarbeitet; eine ausgesprochene Kissenform ist nirgends zu beobachten. Zahlreiche Werkstücke, auch solche ohne Buckel, haben Zangenlöcher. Deren Besonderheit ist ihre geringe Größe, so dass sie „punktförmig“ wirken. Der Lautenturm wird auf 1400 bis 1403 datiert⁵¹. Buckelquader in der hier vorliegenden Form an einem Bauwerk der Stadtbefestigung könnten nach dem gegenwärtigen Forschungsstand durchaus in den genannten Zeitrahmen passen, würden da nicht die Eckbuckelquader fehlen. Somit ist zu vermuten, dass es sich hier um Buckelquader in zweiter Verwendung handelt⁵². Schließlich werden beim Aufmauern eines Gebäudes stets die Ecken zuerst gesetzt, und das geht ohne Kantensteine nur mit Mühe. Folglich lässt sich behaupten, wenn die Buckelquader für dieses Bauwerk extra hergestellt worden wären, hätte man auch die nötige Anzahl Eckbuckelquader produziert. Deren Fehlen spricht dafür, dass man zufällig vorhandene Buckelquader verarbeitet hat⁵³.

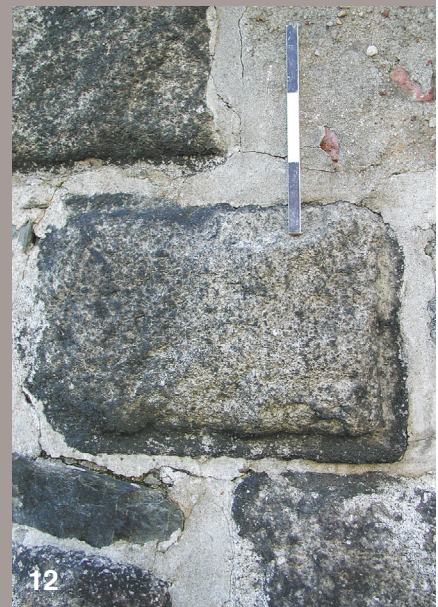
Abb. 12. Buckelquader in Falkenstein im Vogtland.

bandartigen, also gleich breiten Randschläge sind insgesamt gut ablesbar, wobei es Stücke mit sehr verschliffenen Rändern gibt, so man sie nur begrenzt als Buckelquader ansprechen mag. Die Breite der Randschläge beträgt im Mittel 3 bis 4 cm. Die Buckel haben randparallele Umrisse, sie stehen 4 bis 6 cm, in einem Fall auch 10 cm vor. Sie wachsen „steil“ aus dem Randschlag und sind durchweg überarbeitet, so dass man nicht von Rohbuckelquadern sprechen kann. Die steinmetzmäßige Qualität lässt sich mit „großzügig“ beschreiben, wobei Quader aus Granit schwieriger herzustellen sind als solche aus Sandstein (Abb. 12).
