## BURGRUINE FLOSSENBÜRG

### Beschreibung nach wehrtechnischen Gesichtspunkten

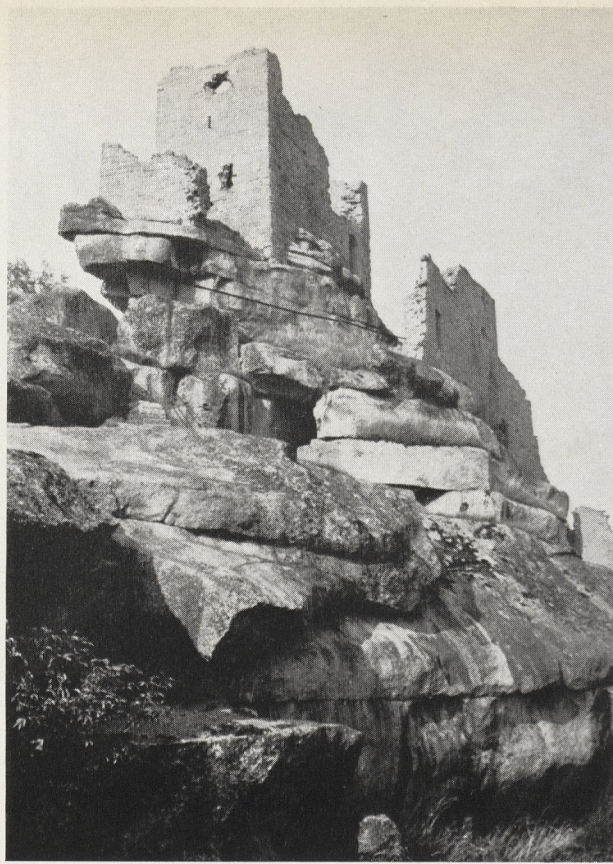
Abb. 2 Flossenbürg. Granitkamm, Turmburg (Wohnturm), Zisterne (?) und hoher Mantel. Ansicht von Süden

Die Insassen der Burg, ihre Pferde und das Vieh waren deshalb, zum mindesten während der Belagerung, auf das in Zisternen gesammelte Wasser angewiesen. Man geht vielleicht nicht fehl, wenn man annimmt, daß der ein unregelmäßiges Viereck bildende Mauerrest neben dem Wohnturm auf dem Granitkamm eine Zisterne darstellt, die schon im ersten Ausbaustadium den Bedarf an Wasser befriedigen konnte. Eine Nachrechnung ergibt, daß die Dachfläche des Wohnturms und der Zisterne, bei einer Niederschlagshöhe von 1000 mm je Jahr, je Tag 250 l Wasser liefern konnte.
