Heinz Firmenich

DIE HARDTBURG IN EUSKIRCHEN-STOTZHEIM

Heinz Firmenich, 1972

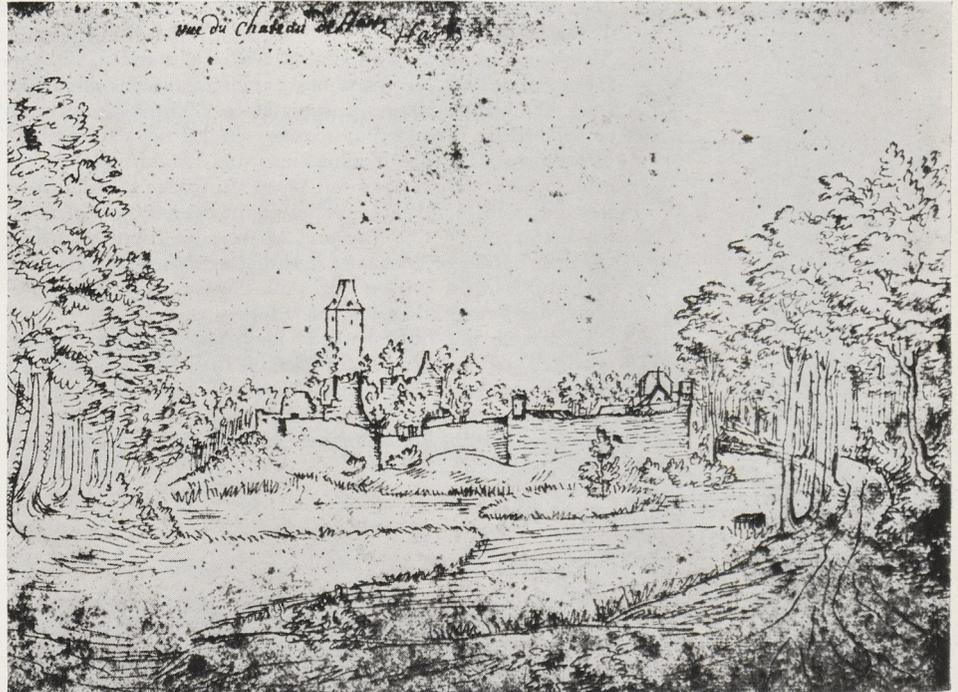
Abb. 1. „Die Hardtburg von Nordwesten“, Federzeichnung des Malers Renier Roidkin aus Spa, um 1720/30

Die *Hardtburg* entwickelte sich bis zu ihrer Aufgabe Ende des 18. Jh. in mehreren fortifikatorisch bedingten Bauperioden zu der Festungsanlage, wie sie der *Wallone Renier Roitkin* in seiner Federzeichnung von 1720/50 (Abb. 1) darstellte. Ein hoher Wohnturm mit steilem Walmdach beherrschte die von hoher Ringmauer und einem breiten Wassergraben umgebene Landesburg. Man erkennt noch heute nicht mehr vorhandene Türme im Kernbereich und das kurkölnische Amtshaus der *Vorbürg*. Auf dem heutigen Lageplan (Abb. 2) erkennt man die Gesamtanlage besser. Im Südosten erhebt sich die „Haupt- oder Kernburg“, der eine flächenmäßig viel größere „*Vorbürg*“ mit Wirtschaftsteil vorgelagert ist.

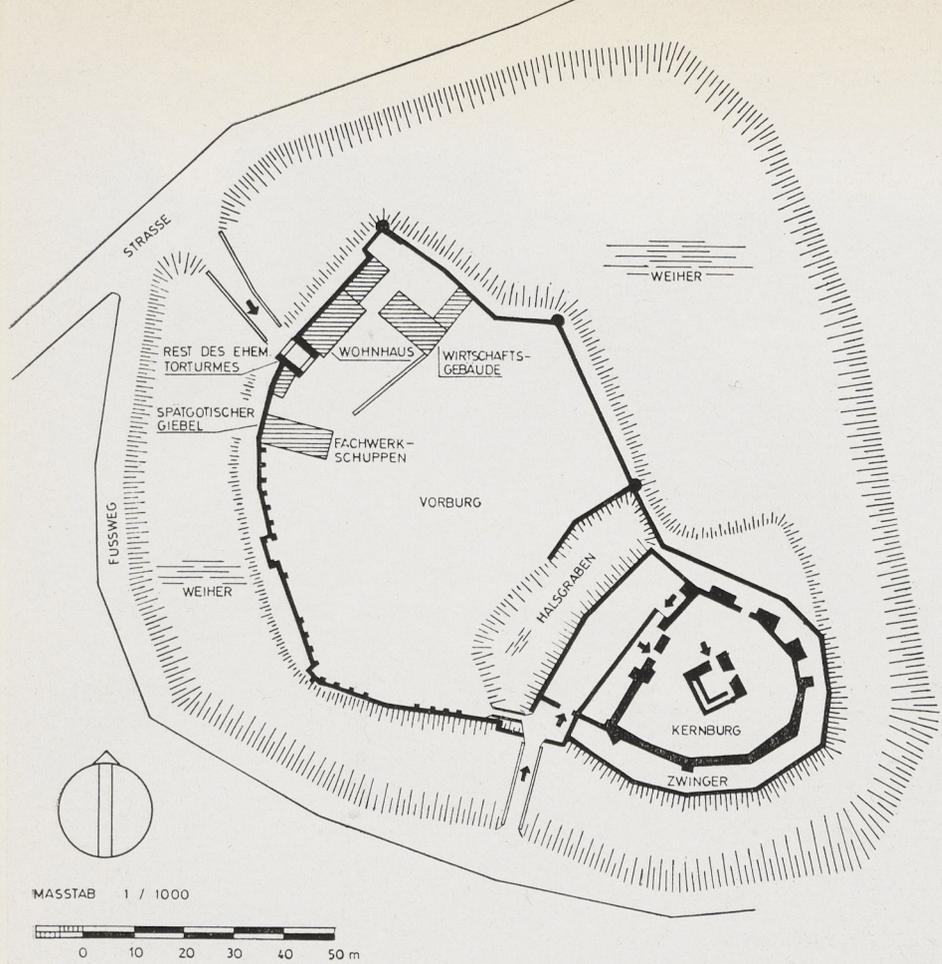
Abb. 2 Burgruine *Hardtburg* in *Euskirchen-Stotzheim*. Lageplan des heutigen Zustandes

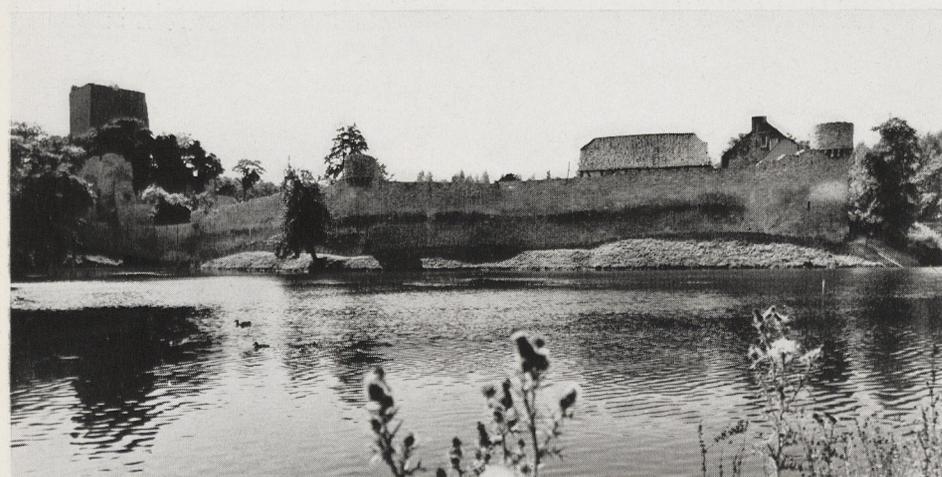
Abb. 4 Burgruine *Hardtburg*. Bergfried. Blick von Nordosten auf die Ringmauer der *Vorbürg*

Die heute rund 5 m über dem Vorbürgbering sich erhebende Kernburg wird von einem Zwingerkranz (Abb. 4, 6, 10) geschützt. Quermauern unterteilen ihn früher, um den Angreifer in kleineren Räumen aufhalten zu können. Ihre Wiederherstellung ist nicht geplant. Es müssen fehlende, ganz verschwundene Abschnitte der äußeren Umfassungsmauern des Zwingerkranzes zunächst noch durch hohe Heckenpflanzungen ersetzt werden, um das Bild optisch zu ergänzen. Die von mächtigen Pfeilern abgestützte innere Burgmauer trug einstmals an ihrer Innenseite den Wehrgang. Vermutlich war er außenseitig durch einen heute nicht mehr vorhandenen Zinnenkranz geschützt, auf dessen Erneuerung man verzichtete, weil sein Aussehen nicht nach örtlichem Befund rekonstruiert werden konnte.

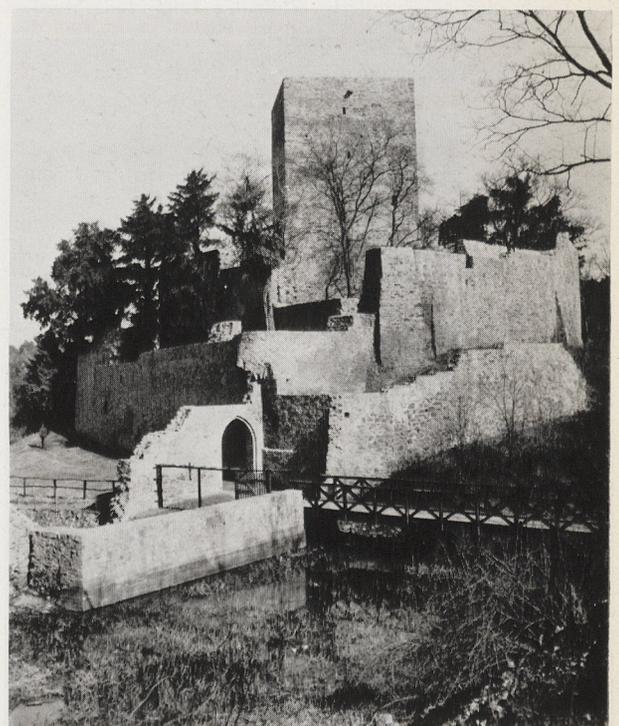
Abb. 5 Burgruine *Hardtburg*. Eingang zur *Kernburg* nach der Wiederherstellung

Die eigentliche Haupt- oder Kernburg (Abb. 5 u. 6) trennt ein wassergefüllter Halsgraben von der Vorburganlage. Ein schmaler neben der Ringmauer gelegener Pfad bildet die Verbindung zwischen Vor- und Kernburg. Der Besucher erreicht heute die Kernburg unmittelbar über eine neue breite Holzbrücke an der Nordwestecke der Gesamtanlage. Sie führt durch einen wiederhergestellten gotischen Torbogen zunächst in einen geräumigen Zwingerteil. Der Weg innerhalb dieses Zwingers führt in einen zweiten schmäleren, zwingerartigen Raum, der in sich nochmals unterteilt ist. Ein enger Einlaß in der mächtigen Ringmauer gibt zur Linken des Besuchers den Zugang zum inneren Bereich der Kernburg frei. In der Mitte dieses Bereichs steht der jetzt 20 m hohe, fast quadratische Wohnturm oder Donjon (Abb. 5 u. 8). Er wurde mit Eifeldolomit sauber aufgemauert und an seinen Ecken durch Quadern aus Siebengebirgstrachyt verstärkt. Er hat vier Geschosse, reicht aber mit gleich sorgfältiger Mauerung noch fast 6 m unter Niveau. Man kann deshalb noch zwei weitere Geschosse annehmen, die früher größtenteils frei lagen und erst durch spätere Aufschüttungen im Kernburgbereich verdeckt wurden. Es konnten mindestens drei dieser Niveauerhöhungen im Laufe der Jahrhunderte eindeutig festgestellt werden.

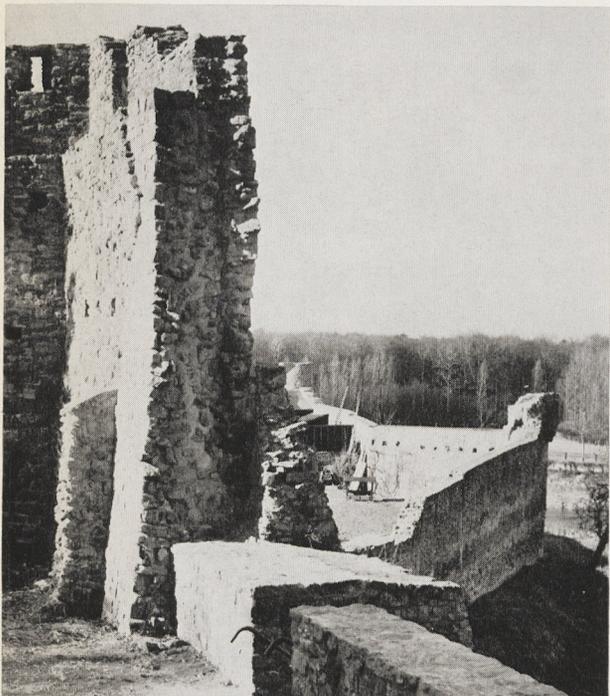
Abb. 6. Burgruine Hardtburg. Blick von der Hauptburg zur Nordostseite der Vorburg mit rundem Flankierungstürmchen

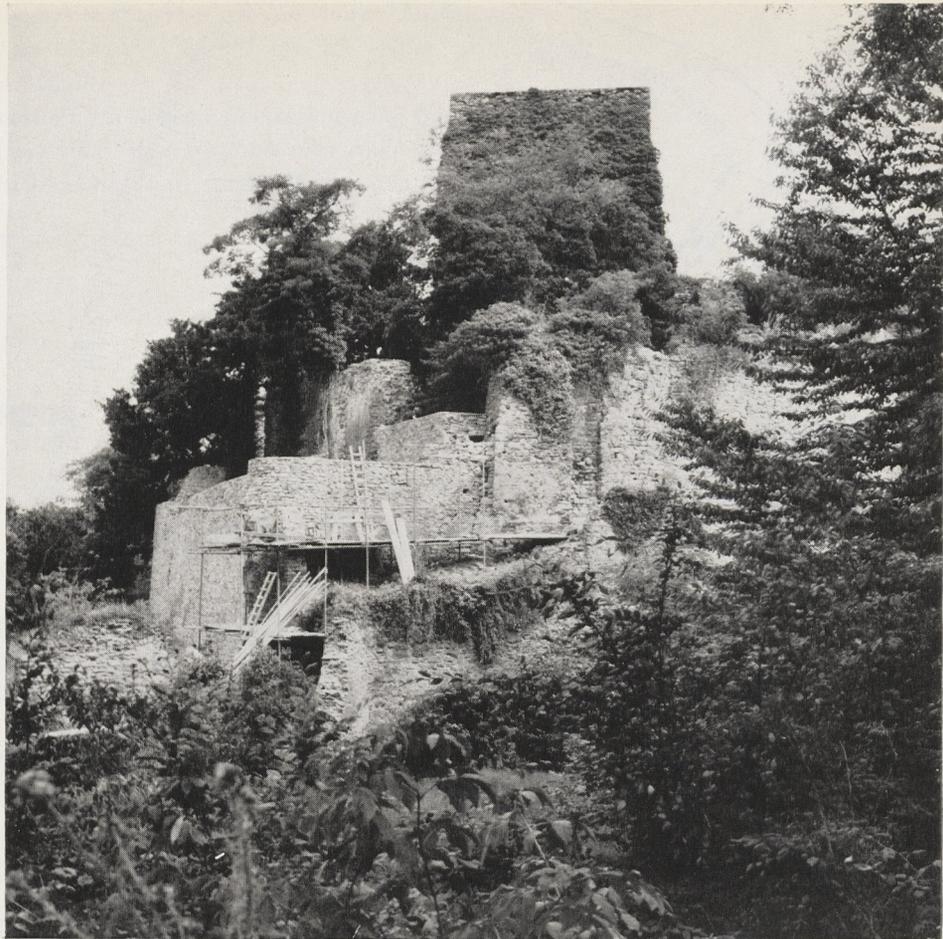
Abb. 7. Burgruine Hardtburg. Blick von Nordwesten auf Bergfried und Kernburg während der Instandsetzungsarbeiten

überdachte „offene Feuerstelle“ errichtet, um den Besuchern Gelegenheit zur Rast, zum Abkochen o. ä. zu geben (Abb. 7).

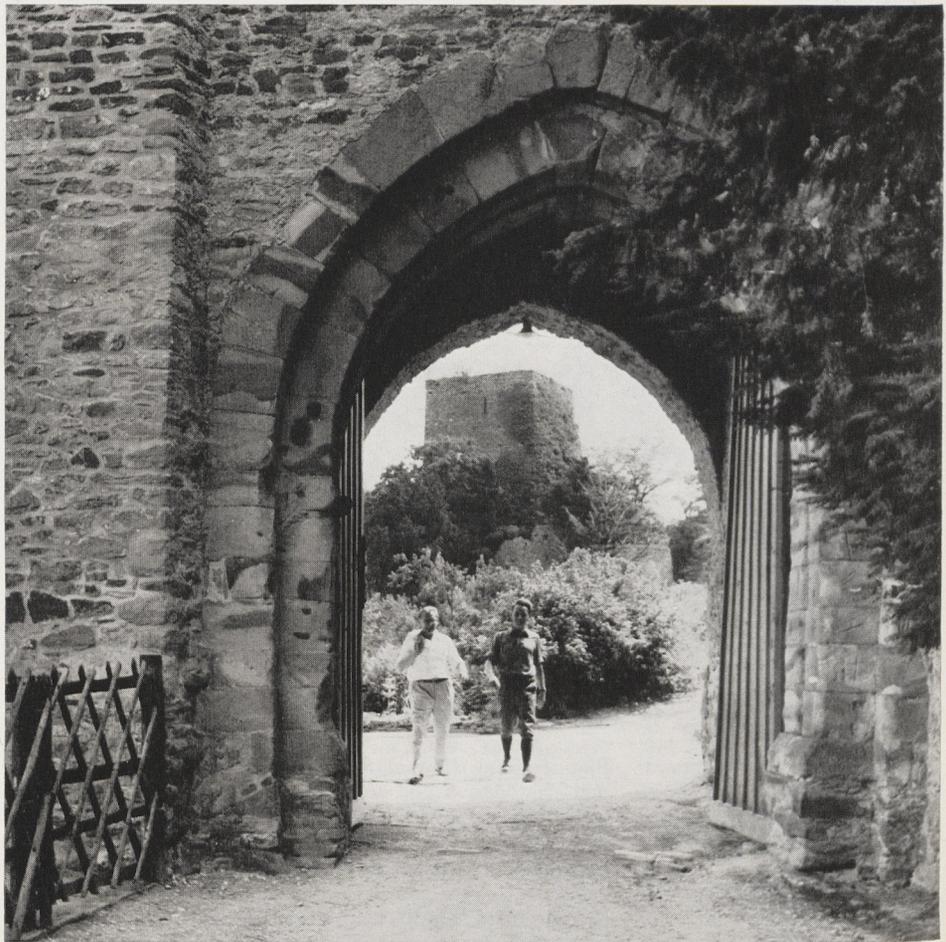
Abb. 8. Burgruine Hardtburg. Blick durch das Portal des Torturmes auf die Kernburg mit dem Bergfried

Der Zugang zur *Vorbürg* erfolgte ehemals über eine Erdbrücke mit Fallgitter, dessen Schlitz noch neben dem spitzbogigen Portal des Torhauses vorhanden sind (Abb. 8). Heute überspannt eine Steinbrücke den wiederhergestellten Wassergraben und läßt den Besucher durch den tonnenüberwölbten Torturm in das Forstgehöft eintreten. Neben dem Torturm steht das in die Ringmauer eingefügte zweigeschossige „Dienst- und Wohngebäude“ des Försters. Senkrecht zu ihm erhebt sich noch das ehemalige Amtshaus aus kurfürstlicher Zeit, dessen Fachwerkobergeschoß mit Krüppel-

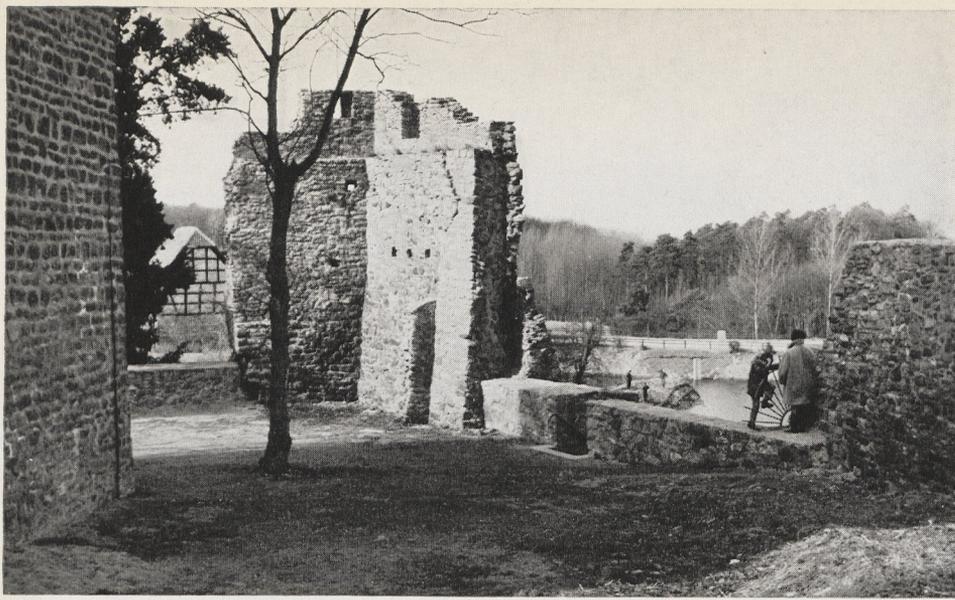
Abb. 9. Burgruine Hardtburg. Blick von dem Innenbering der Kernburg auf Vorbürg und Weiher

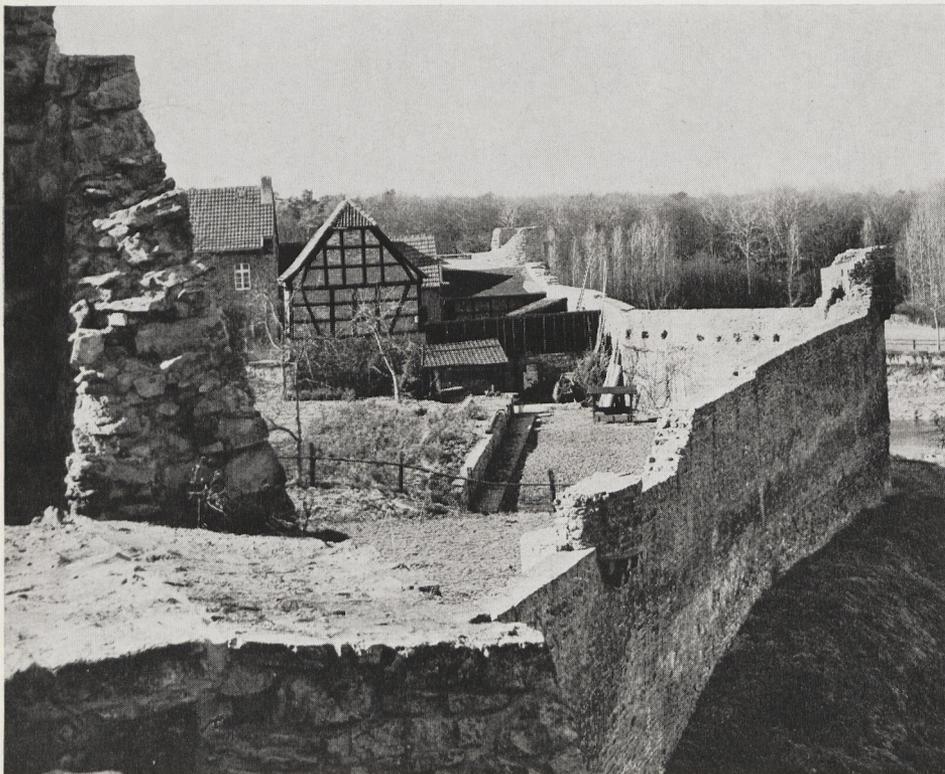
Abb. 10. Burgruine Hardtburg. Nordöstliche äußere Ringmauer mit Blick auf das ehemalige Amtshaus (Fachwerkaufbau auf massivem Erdgeschoß) aus kurfürstlicher Zeit
