Illo Bußmeyer

DIE BURG ZU HAGEN IM BREMISCHEN

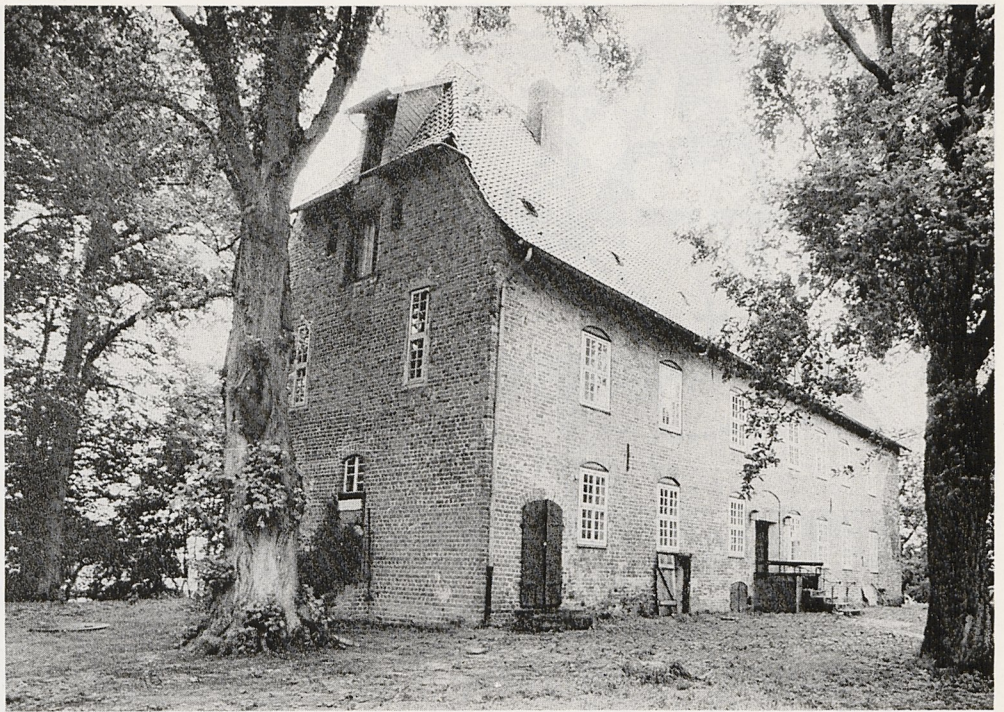
Abb. 1. Der Hauptbau der Burganlage jetzt, von der Burgallee her gesehen. Links der Ostgiebel, hinter dem im Obergeschoß die Burgkapelle lag

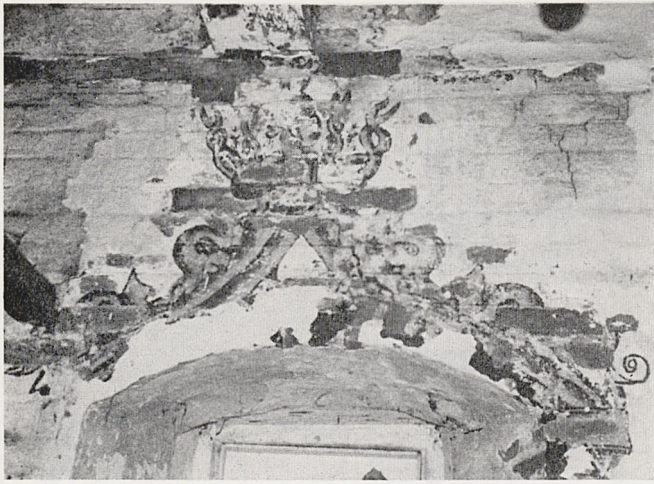
Abb. 8. Burg zu Hagen, Wandmalerei im Obergeschoß

Hier darf nur angedeutet werden, daß sich über einer ersten, ältesten Schicht von Fugennachzeichnung über geschlammtem Backstein eine zweite auf Kalkputz fand, die unter anderem eine in Schwarz-Weiß gehaltene Maßwerkarchitektur zeigt, wie sie uns als Steinmetzarbeit von gotischen Domen her bekannt ist. Eine dritte Schicht mit veritabler „Vorhangsmalerei“ zog sich rings um den großen Obergeschoßsaal herum und bis in die Nischen früherer, erheblich kleinerer Fenster hinein, die jetzt als Flickflächen bei und zwischen den später eingebrochenen, größeren Öffnungen auffindbar wurden. Das reizt gerade zu an, sich in Planskizzen den ursprünglich wehrhaften Charakter der Außenansicht vorstellbar zu machen, der endlich, als unzeitgemäß betrachtet, verfiel und seit 1497 bis 1511 als „castrum minus bene munitum et aedificatum“ in einem Zustandsbericht gekennzeichnet wurde. Das Aufkommen schwerer Feuerwaffen hatte seinen militärischen Wert herabgesetzt. Als Jagdschloß und später Amtshaus blieb trotzdem Instandsetzung noch sinnvoll. So wird es gehandhabt worden sein, schon ehe der junge Erzbischof Heinrich III., Herzog von Sachsen-Lauenburg, sich — erst 25jährig — im Jahre 1575 auf Burg Hagen mit Anna von der Broich, einer Bekanntschaft aus seinen Kölner Studienjahren, trauen ließ. Dieses Ereignis mag in der Region die Erinnerungen an die Stedingermassaker abgeschwächt haben, die auch das alte castrum de Hagne im Volke ungeliebt gelassen hatten.
