Detlev Stupperich

# **GARTOW-ELBE**

### REKONSTRUKTION EINER FRÜHNEUZEITLICHEN SCHLOSSANLAGE

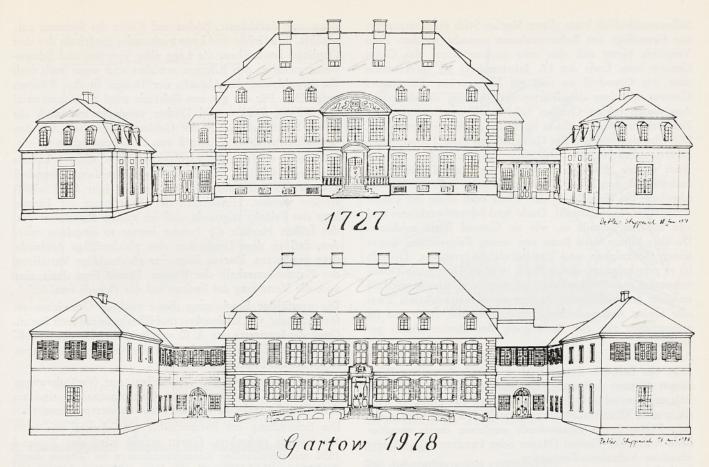
Abb. 1. Rekonstruktion der Nordansicht von Gartow im Jahre 1727 verglichen mit der Ansicht von 1978

Mit dieser Betrachtung taucht dann automatisch die Frage nach der gesamten Baugeschichte auf. Diese Frage kann erstaunlich genau beantwortet werden durch Interpretation von Rechnungen, Inventarien und Verträgen zusammen mit einigen Zeichnungen aus dem Archiv des Gutes Gartow. So sind u. a. die Einnahmen und Ausgaben des Gutsbetriebes ab 1688 vollständig vorhanden. Die Bau- und Reparatur-Rechnungen daraus lassen interessante Rückschlüsse auf die Baugeschichte zu. Als Beispiel soll für die Barockanlage der Zustand von 1727 rekonstruiert werden: vor dem Mittelbau stand ein sog. Vestibül als Mittelrisalit. Die Verbindungsbauten waren einstöckig und aus Holz errichtet. Auch die Seitenflügel trugen ein Marsarddach. In Abb. 1 ist der Zustand von 1727 zeichnerisch dargestellt.

Bernstorffs bewohnt, so wie bereits eingangs auf Abb. 1 gezeigt.

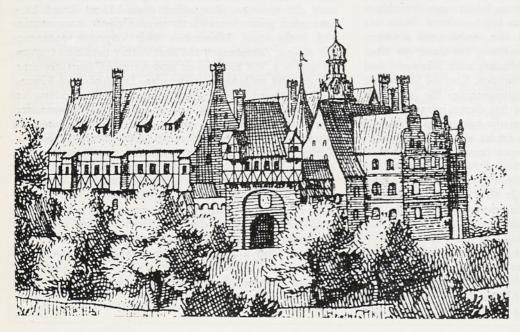
Abb. 2. Gartow im Jahre 1650, gezeichnet von Conrad Buno, gestochen von Caspar Merian

Wie aber sah Gartow 1710 aus? Die erste Quelle ist der Merian-Stich von Gartow, gezeichnet 1650 von Conrad Buno. Er zeigt eine prachtvolle Wasserburg: ein Flügel und der Torbau trugen ein Fachwerkobergeschoß. An der Schauseite zum Dorf hin standen zwei prunkvolle Anbauten mit geschweiften Renaissance-Giebeln (Abb. 2). Unweit der heutigen barocken Dorfkirche stand 1650 eine romanische Kirche. Das Dorf selbst war auch schon damals ein Straßendorf.

Selbstverständlich kann dieser Merian-Stich nicht ungeprüft zur Grundlage der Rekonstruktion gemacht werden. Zum Vergleich bietet sich eine sehr genaue Karte des Gutes Gartow vom Ende des 17. Jahrhunderts als Information über den Grundriß an und ein Inventarium des Hauses Gartow mit einer detaillierten Beschreibung des Aufrisses. Aus diesen beiden Quellen läßt sich feststellen, was der Zeichner aus seiner Position eigentlich gesehen haben müßte. Die Übereinstimmung der Gebäude und ihrer Proportionen ist erstaunlich genau.

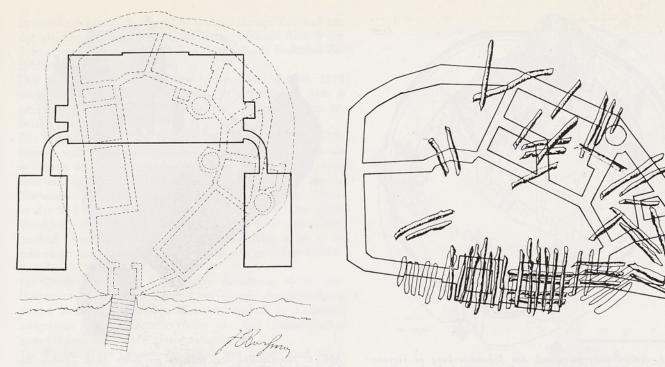
Abb. 3. Grundrißzeichnung von Gartow um 1703. Der Architekt J. C. Borchmann trug gestrichelt die alte Anlage und mit durchgezogenem Strich die Planzeichnung für den barocken Neubau ein. (Original im Gräflich Bernstorffschen Archiv Gartow)

Aber auch vom Grundriß gibt es Zeichnungen. Die Abb. 3 zeigt ein Beispiel. Dieses Bild und noch 6 weitere Risse zeigen allesamt deckungsgleiche Mauerzüge. Legt man zwei Blätter übereinander und hält sie gegen das Licht, so wird die genaue Übereinstimmung der meisten Mauerlinien deutlich. Die geringen Unterschiede entstehen durch verschiedene Aufnahme-Ebenen (Mauer oder Fundament) und verschiedene Aufnahme-Zeitpunkte.

Zusammen mit der Grundrißzeichnung in Abb. 3 konnte aus diesen Quellen der genaue und detaillierte Grundriß aller Wohnebenen des Schlosses für das Jahr 1696 rekonstruiert werden. Hinsichtlich der Anordnung der Fenster liegt das Prinzip zugrunde, daß im späten Mittelalter und der frühen Neuzeit die Fenster immer so eingebaut wurden, daß sie dem Innenraum eine gleichmäßige Ausleuchtung gewährten. Daraus folgt eine gleichmäßige Verteilung der Fenster innerhalb der Räume. Damit liegt dann aber auch die Verteilung der Fenster auf der Fassade fest.

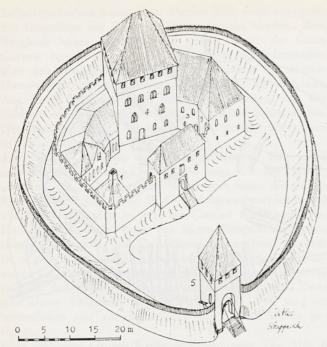
Abb. 5. Rekonstruktionsversuch der Johanniterburg in Gartow um 1439. 1) Küche 2) langes neues Haus 3) Wohnhaus mit Keller 4) Konventshaus oder großer Berchfrit 5) kleiner Berchfrit 6) Torhaus

Das Aussehen dieser Ordensburg läßt sich rekonstruieren aus einem detaillierten Teilungsvertrag von 1439 und drei zeichnerischen Ausgrabungsberichten des Baumeisters J. C. Borchmann von 1709. Diese Zeichnungen sind in Abb. 4 zusammengefaßt. Bis auf die zwei kleinen Quadrate mit der sorgfältigen Balkenfundamentierung lassen sich die Mauerzüge deckungsgleich im späteren Schloßgrundriß wiederfinden. Da das alte Schloß Gartow nachweislich nicht durch Krieg und Teilabriß grundlegend verändert wurde, ist es legitim, die Gebäude der Ordensburg als ein Teil der späteren Schloßanlage anzusehen. Aus diesen Informationen und Randbedingungen ergibt sich der Rekonstruktionsversuch Abb. 5.

Der kreisförmige Erdwall von etwa 45 m Durchmesser trug einen Plankenzaun mit einem Laufweg dahinter. Nach außen war dieser Erdwall von einem System von Wassergräben in sumpfigem Gelände umgeben. Im Norden wurde er durch das Eingangs-Torgebäude unterbrochen, wegen des Wehrobergeschosses der kleine Berchfrit genannt. Im Wallinneren war der nördliche Halbkreis ein freier Innenhof. Der südliche Halbkreis wurde durch einen vieleckigen Mauerzug ausgefüllt. An die Südseite lehnten sich die Wohngebäude. In die Nordseite war nur ein großes Torhaus eingebaut.

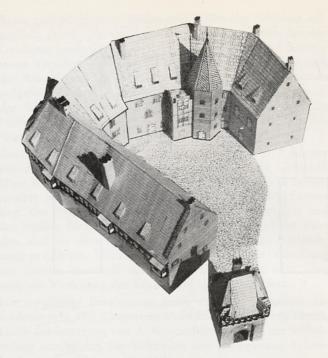
Abb. 6. Nordansicht von Gartow im Jahre 1518, Umbau der Johanniter-Ordensburg zum Wohn-Schloß durch Georg von Bülow. Der Gebäudeteil hinter dem Erker mit dem gotischen Staffelgiebel ist das Konventshaus der Ordensburg. (Modellbau und Foto vom Verfasser)

Der Teilungsvertrag seiner drei Söhne von 1518 beschreibt die Baulichkeiten so ausführlich, daß eine detaillierte Rekonstruktion möglich ist. Abb. 6 zeigt diesen Zustand aus der gleichen Perspektive wie die vorhergehende Abb. 5 der Johanniter-Burg. Die erheblichen Unterschiede bedürfen der Erklärung.

Der Wall außen um die Burg herum bestand auch 1518 noch. Er ist nur der Vereinfachung halber nicht in Abb. 6 gezeigt. Auch der allergrößte Teil der Gebäude blieb erhalten.

Der kleine Berchfrit im Norden (im Bild ganz unten) bekommt statt eines Wehrgeschosses ein Fachwerkoberteil mit 4 Erkern und einer achteckigen Haube. Er wurde 1518 zu dem einzigen Torhaus der Anlage. Das ehemalige zweite Torhaus in der Mitte des Walles wurde niedergelegt. Ebenso der Teil der inneren Mauer in der Hofmitte. Der große Berchfrit oder Konventshaus im Süden verlor sein Obergeschoß. Ansonsten blieb er erhalten. In Abb. 6 ist er zu erkennen: links neben dem Erker mit dem gotischen Staffelgiebel.

Im Osten wurde die Außenmauer geradeaus weiter verlängert und 1475—1484 daran ein langer, dreigeschossiger Flügel hochgezogen, dessen oberstes Geschoß in Fachwerk ausgeführt wurde. Daraus treten die drei Toilettenerker zum Graben hin hervor (links auf Abb. 6).

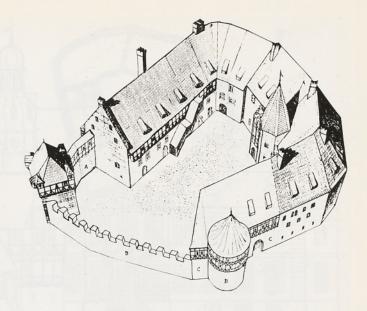
Abb. 7. Rekonstruktionsversuch vom Schloß Gartow Mitte 16. Jhdt. Der Zustand von 1518 wird ergänzt durch die Mauer A mit Fachwerkgang zwischen Torhaus und Ostflügel. Nach der Textstelle aus dem Vertrag von 1518: "Und mir ist die Macht gegeben von meinen Brüdern, daß ich auf der wüsten Fläche zwischen dem neuen Haus und dem Torhaus einen vierkantigen oder runden Zwinger bauen möge und darauf ein Haus setzen. Und möge den Zwinger bauen außen zum Wall hin. Und das Mauerwerk soll wenigstens neun oder zehn Fuß dick sein." Aufgrund dieser Textstelle ist ergänzt der dicke, runde Westturm B und die Mauer C dahinter mit der Durchfahrt. Auf beiden Teilen ein Fachwerkaufsatz. Der Hof ist abgeschlossen durch die zinnenbekrönte Mauer D. Davon sind 1696 nur noch die 4 Zinnen ganz links vorhanden

Im Vertrag von 1518 teilen die Söhne des Georg von Bülow Gartow in 3 Teile. Gartow wurde nun zur Ganerbenburg mit drei unabhängigen Haushalten. Dadurch kamen neue Raumprobleme auf. Deshalb wurde schon im Teilungsvertrag selbst eine Bauerweiterung beschlossen: . . . auf der wüsten Fläche zwischen dem neuen Haus und dem Torhaus einen vierkantigen oder runden Zwinger bauen und darauf ein Haus setzen. Mit Zwinger wird der dicke, runde Turm an der westlichen Außenseite gemeint sein, der in der Grundrißzeichnung Abb. 3 rechts außen zu sehen ist. Der untere Teil war aus Stein. Darauf saß wahrscheinlich noch ein Fachwerkaufsatz. (Siehe Abb. 7.)

Ebenfalls im 16. Jahrhundert wurde dann der Innenhof gänzlich umgebaut, indem die verbliebenen Baulücken links und rechts neben dem Torhaus durch Mauern geschlossen wurden. Das Mauerstück östlich vom Torhaus trug wahrscheinlich einen Wehrgang als Holz- oder Fachwerkkonstruktion, wie die kleinen Stützbögen am oberen Rand erkennen lassen (in Abb. 2 links vom Torhaus). Das Mauerstück auf der anderen Seite war hingegen mit großen Zinnen bekrönt. Der Merian-Stich zeigt dahinter noch einen Fachwerkgang. Dieser Gang ist aber jünger und dient nur als Verbindungsgang.

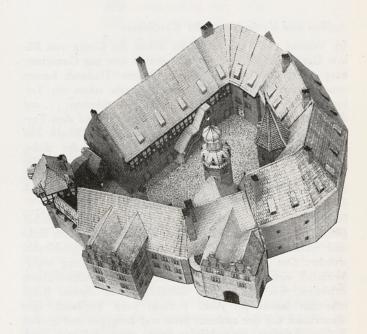
Abb. 8. Nord-West-Ansicht von Gartow um 1650. Im Vordergrund sind die beiden prunkvollen Renaissance-Anbauten zu erkennen. Der rechte lehnt sich tangential an den alten Westturm an. (Modellbau und Foto vom Verfasser)

Entsprechend den repräsentativen Ideen der Renaissance sollte auch die Außenansicht modernisiert werden. Dazu wurden an den polygonalen Gebäudering zwei Flügel außen angebaut mit der Schaufassade nach Nord-Westen, so daß der ankommende Besucher sogleich von den beiden prunkvoll geschweiften Doppelgiebeln beeindruckt wurde (siehe Abb. 8). Mit 3 Wohngeschossen über einem Kellergeschoß sind die Anbauten auch um ein Geschoß höher, als der Querbau dahinter. Diese Betonung der Höhe unterstützt die "hochaufragende und repräsentative" Wirkung. Der linke Anbau war technisch problemlos mit einem einfachen Rechteckgrundriß zu errichten. Der rechte Anbau bekam einen sehr komplizierten Grundriß. Einerseits sollte das mächtige und gut erhaltene Mauerwerk des dicken runden Westturms mit einbezogen werden, andererseits die Fassade aber auch möglichst symmetrisch zum ersten Anbau ausgerichtet werden. Deshalb wurde die Fassade des An-

ausgerichtet werden. Deshalb wurde die Fassade des Anbaues tangential an den Turm angeschlossen. Das heißt, die runde Außenfläche des Turms geht nahtlos in die ebene Fassade des Anbaues über. Der Anbau wurde nicht auf ein massives Kellergeschoß gesetzt wie sein Nachbar, sondern auf drei Rundbögen. Dadurch wurde sein unterstes Geschoß eine Arkade mit der Wirkung eines kleinen Laubenganges. Der Grundriß zeigt deshalb eigentlich nur zwei ungleiche Pfeiler neben dem Kreis des alten Turmes und dem Block des Westflügels.

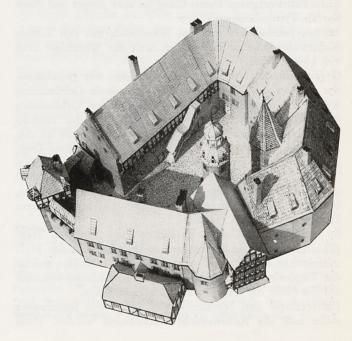
Abb. 9. Nord-West-Ansicht von Gartow im Jahre 1696. Im Vordergrund fehlen die beiden prunkvollen Renaissance-Anbauten. Deshalb ist der alte Westturm wieder zum Vorschein gekommen. Rechts von ihm ein Fachwerkbau von 1688, links ein ganz einfacher Anbau mit einem Krüppelwalmdach als Küche. (Modellbau und Foto vom Verfasser)

und stellte das Gut unter Sequestro (Zwangsverwaltung). Von da ab überliefern die Rechnungsbücher sehr viele Details durch die Bauabrechnungen. 1688 wurden die beiden prunkvollen, jedoch baufälligen Renaissance-Anbauten abgerissen. Dadurch kommt der dicke, runde Westturm wieder zum Vorschein. Zwischen ihm und dem Renaissance-Treppenturm wurde ein Fachwerkgebäude eingefügt mit drei Wohngeschossen über einem Kellergeschoß. Ein Giebel wies zum Innenhof, der andere nach außen zum Graben hin. Auf Abb. 9 ist er rechts neben dem dicken Westturm zu sehen. Die Firstlinie des neuen Fachwerkbaues verläuft rechtwinklig zur alten Firstlinie des polygonalen Gebäuderinges. Auch der dicke Westturm mußte mit einer polygonalen Dachhaube neu eingedeckt werden.

Auch der linke Renaissance-Anbau wurde durch ein Fachwerkgebäude ersetzt, einen eingeschossigen Bau ohne Keller mit einem Krüppelwalmdach. Dieses ganz schlichte Zweckgebäude im Stil der lokalen Bauernhäuser diente als Küche.

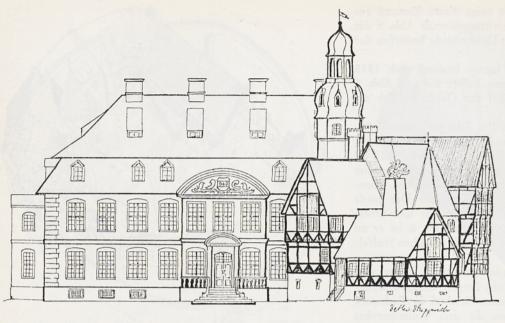
Abb. 10. Wahrscheinliche Nordansicht des Schlosses Gartow im Jahre 1712. Vor dem Mittelteil der Barock-Anlage steht als Interimsbau ein Rest der alten Schloßanlage mit dem Renaissance-Treppenturm, dem Fachwerkbau ganz rechts von 1688 und den beiden anderen Fachwerkteilen von 1698/

Bernstorffs Baumeister J. C. Borchmann wollte seinen Auftraggeber deshalb von Beginn an von der Notwendigkeit eines Neubaues überzeugen. Er brauchte jedoch dazu 15 Jahre. Erst 1709 gab Andreas Gottlieb von Bernstorff seinem Drängen nach. Allein der Westteil, den Bernstorff selbst 1696 fertig gestellt hatte, blieb stehen. Das Übrige wurde abgebrochen und sogar die Fundamente ausgegraben, um dem barocken Neubau Platz zu machen. Abb. 10 zeigt, wie der Rest des alten Schlosses als Interimsbau vor dem Neubau steht. Dieser Neubau wird noch heute von den

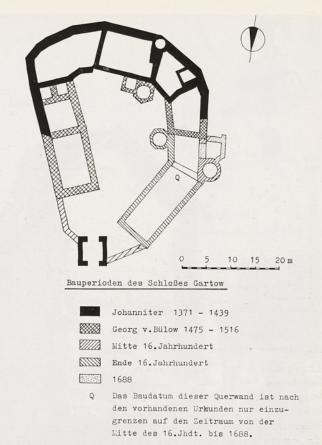
Abb. 11. Bauperioden des Schlosses Gartow
