Gerda Wangerin

DIE WASSERBURG STEUERWALD NÖRDLICH VON HILDESHEIM

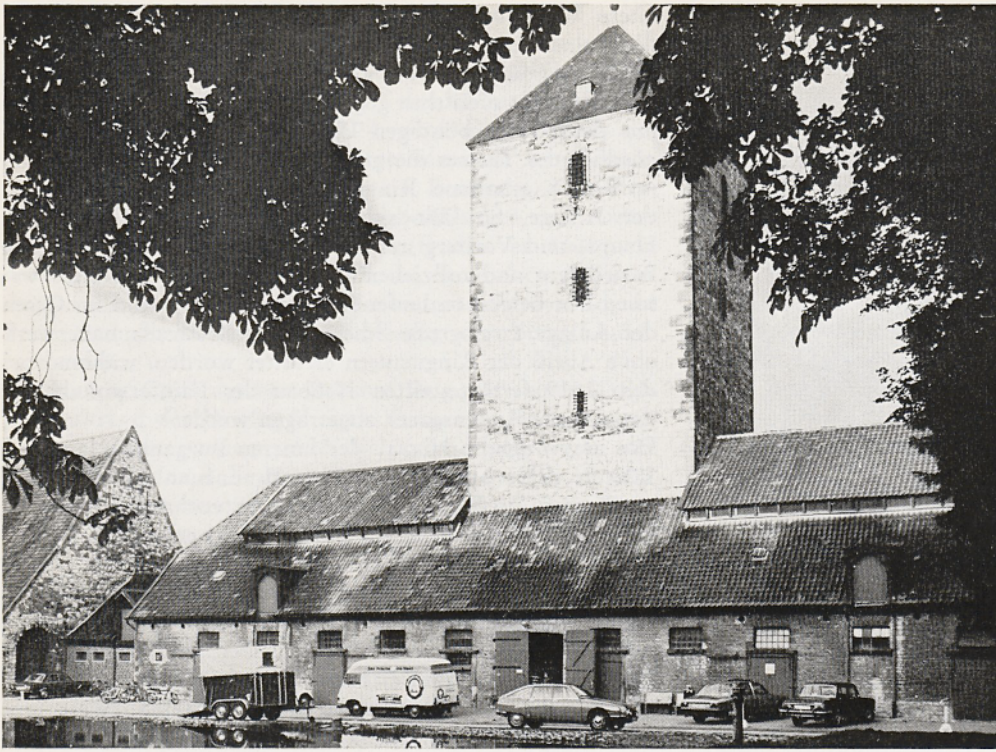
Abb. 8. Steuerwald, Innenhof, Blick nach Osten mit Bergfried und Wirtschaftsgebäude (links) aus dem 14. Jahrhundert. Foto: Wangerin

Der aus der Zeit Bischof Ottos II. stammende Turm wird um 1325 zusammen mit weiteren Gebäuden auf Steuerwald errichtet worden sein. Der im Grundriß quadratische Turm mit einer Kantenlänge von 9,35 m wird in 26 m Höhe durch ein Hohlkehlgesims abgeschlossen. Das blockhafte Bruchsteinmauerwerk mit sorgfältig behauenen Eckquadern wird durch schmale Lichtöffnungen in fünf Geschosse gegliedert. Das Erdgeschoß mit einer Mauerstärke von 2 m war ursprünglich mit einem Kreuzrippengewölbe überdeckt²⁹⁾, von dem noch in den Gebäudeecken die ohne Konsolen ansetzenden Rippenanfänge mit gekehltm Profil erhalten sind. Die Schildbögen auf der Nord- und Südseite sind bündig zugesetzt, der Zugang auf der Ost- und Westseite besteht jeweils aus einer einfachen spitzbogigen Öffnung, die — mehrmals zugemauert — noch in ihrer alten Form erhalten ist. Das Mauerwerk verringert sich in 10,50 m um etwa 0,35 m und wird dann in voller Stärke bis zum abschließenden Gesims hochgeführt. Die vier Obergeschosse sind seit der Erbauungszeit mit Holzbalkendecken abgeschlossen. Wehrtechnische Details wie Zugang von der Wehrmauer oder oberer Abschluß des Turmes sind durch die mehrmaligen Veränderungen dieses Bereiches nicht mehr nachweisbar. Doch ist durch das Hohlkehlgesims des Turmes ein Pyramidendach, wie es heute den Bergfried abschließt, anzunehmen.

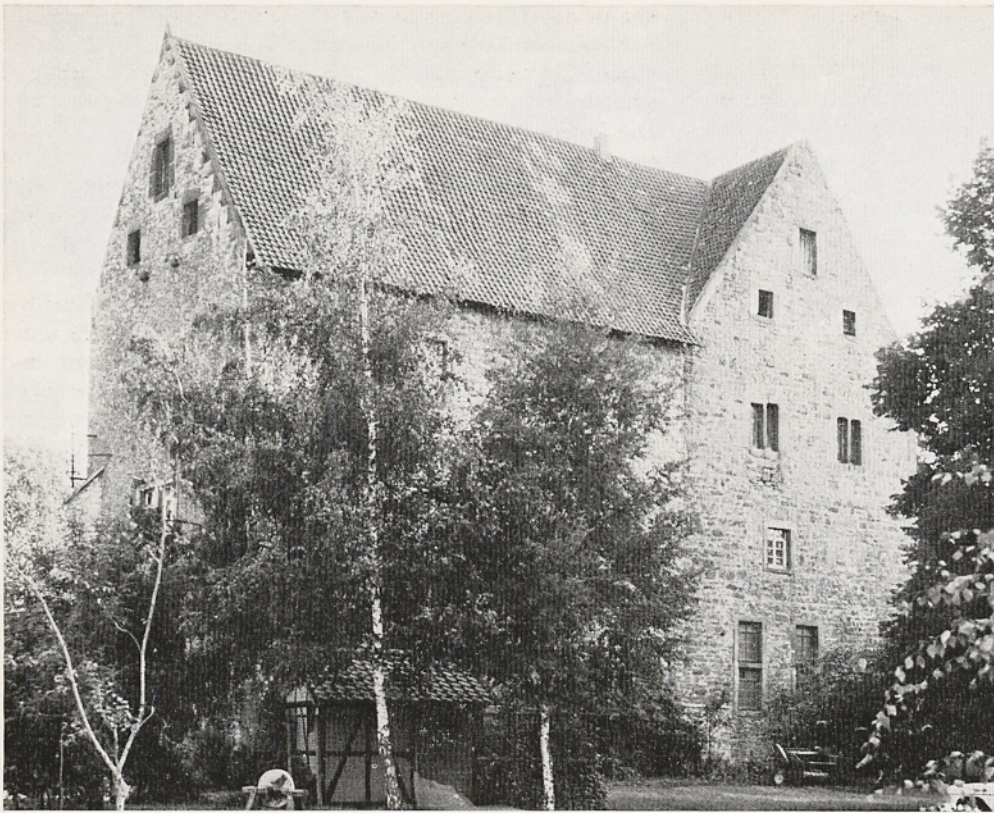
Abb. 10. Steuerwald, ursprünglicher Palas (rechts) mit östlichem Anbau, 14. Jahrhundert. Foto: Wangerin

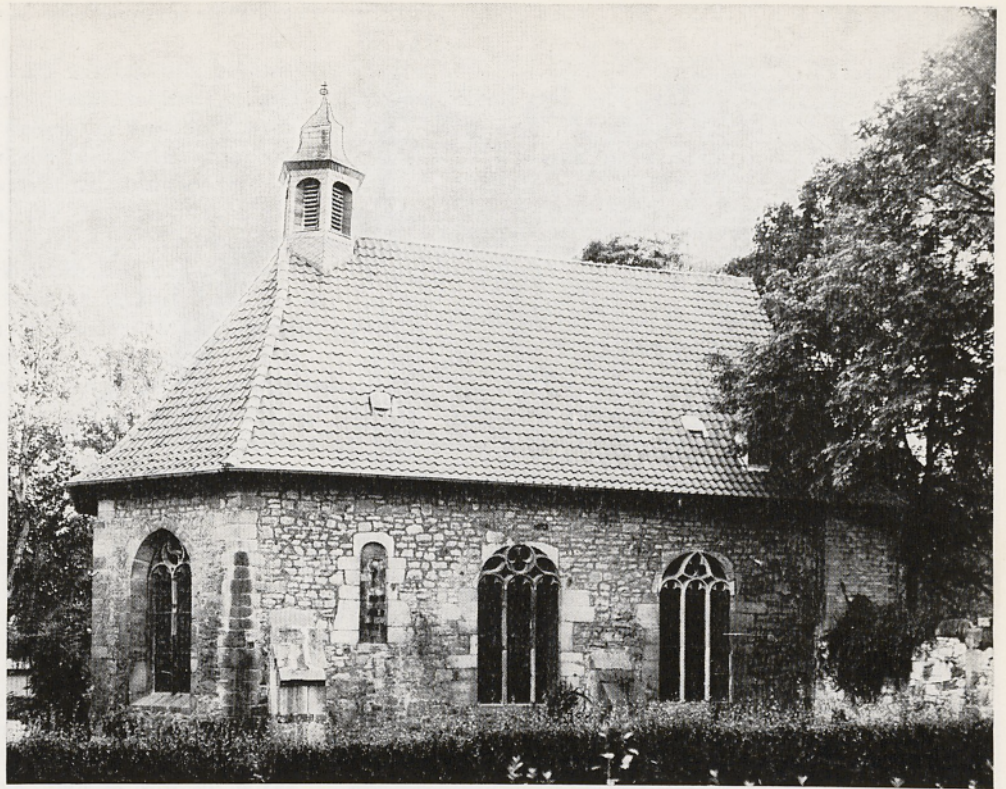
Abb. 12. Steuerwald, Kapelle, 1507 an den westlichen Mauerring angebaut. Foto: Wangerin

Bischof Johann IV. (1503—1527) hält sich häufig auf Steuerwald auf und läßt an die westliche Umfassungsmauer anschließend eine langrechteckige ungewölbte Kapelle mit dreiseitigem Chorabschluß erbauen. Das im Mittel 1 m starke Bruchsteinmauerwerk umschließt einen 17,65 m langen und 7,80 m breiten Innenraum und wurde um 1930 neu ausgefugt und ausgezwickt, die Quaderverzahnung der Ecken entsprechend dem Palasbau vorgenommen. Die Nordseite der Kapelle ist dreiachsrig, in der Mitte und im westlichen Wandteil sind zwei dreiteilige Rundbogenfenster eingesetzt. Zwei schräg abgedeckte Strebpfeiler aus großen Sandsteinquadern sind nicht im Verband mit der Längsmauer errichtet und wohl erst bei den großen Erneuerungsarbeiten im 17. oder 18. Jahrhundert hinzugefügt. Das ur-

sprünglich in allen Fenstern vorhandene Fischblasenmaßwerk und die Teilungspfeiler sind nur im Mittelfenster erhalten. Die Südseite ist zweiachsrig, das im östlichen Teil eingesetzte Fenster entspricht denen der Nordseite, deren Gewändekanten ebenfalls mit Wulst und Kehle versehen sind. In der westlichen Achse sitzt die spitzbogige Tür mit darüber eingesetztem Wappenschild Bischof Johanns IV. und dem Datum 1507. Die in den Chorseiten eingesetzten zweiteiligen Spitzbogenfenster mit schrägen Leibungen entsprechen in ihrem Maßwerk denen der Längswandfenster.

Die ursprüngliche Bleideckung wurde 1564 von der Holsteiner Besatzung bei Übergabe der Burg an den Bischof durch eine Dachziegeldeckung ersetzt. Das hohe Satteldach war früher über der Westseite, zur Umfassungsmauer hin, mit steilem Walm versehen. Ein sechseckiger Dachreiter über dem östlichen Firstende mit flachbogigen Schallöffnungen und leicht geschweiften Haube ist schieferverkleidet, die Wetterfahne stammt aus dem Jahr 1802.
