Baudenkmale gefährdet – Baudenkmale gerettet

Bayern

Sachsen-Anhalt

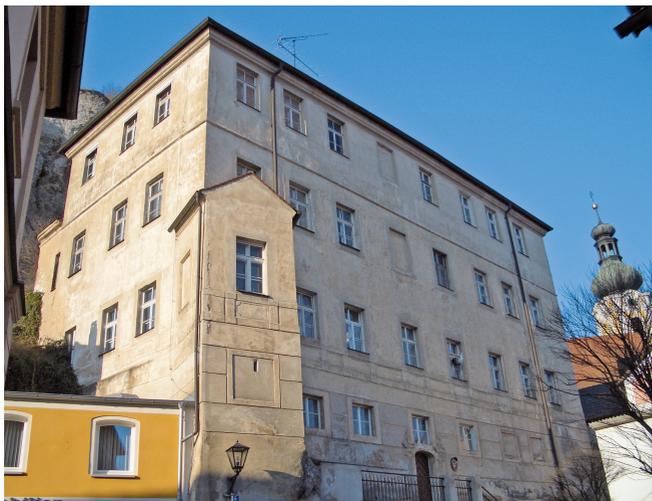
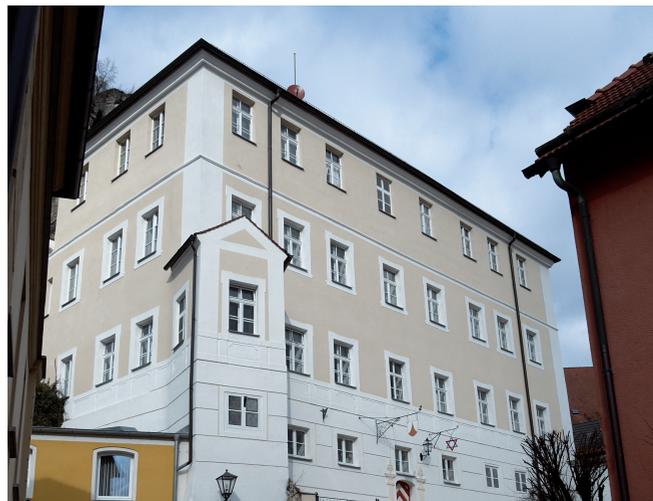
Raitenbucher Schloss in Kallmünz vor und nach der Sanierung (Fotos: Hypo-Kulturstiftung, 2013).

Der Denkmalpreis 2013 der Hypo-Kulturstiftung ging unter anderem an Waltraud und Richard Luber für die Renovierung des Raitenbucher Schlosses in **Kallmünz** (Landkreis Regensburg). Das Ehepaar hat sich in seinem jahrzehntelangen Einsatz um das historische Erscheinungsbild des Ortes verdient gemacht, da es neben dem Schloss auch zwei historische Gasthäuser restaurieren und instandsetzen ließ. Unmittelbar neben der Kirche gelegen, überragt das mehrstöckige Raitenbucher Schloss den historischen Ortskern. Entstanden war das Gebäude vermutlich in der zweiten Hälfte des 17. Jahrhunderts als zweigeschossiger Bau mit Untergeschoss. Das Sockelgeschoss wurde dabei unmittelbar auf dem gewachsenen Felsen errichtet. Aus

dieser ersten Bauphase stammen einige heute noch erhaltene Gliederungselemente. Um 1850 folgte eine Nutzungsänderung des Gebäudes als Schule. Damals wurde der noch erhaltene straßenseitige Zugang mit Außentreppe geschaffen. Um 1884 schließlich stockte man das Gebäude auf. In den 1990er-Jahren nutzte die Gemeinde das Schloss dann für Sozialwohnungen. Der Bauunterhalt war auf das Notwendigste beschränkt; das Gebäude verfiel zusehends und wurde zum Schandfleck der Ortsmitte. Damals entschloss sich das Ehepaar Luber, das Gebäude zu erwerben, um es *in den Zustand des Schlosses zurück zu restaurieren*. Mit großer Sorgfalt ging man an die Instandsetzung und ebensolche widmete man der Fassadenrestaurierung. Der historische Fassadenputz konnte größtenteils gefestigt und damit erhalten werden³.

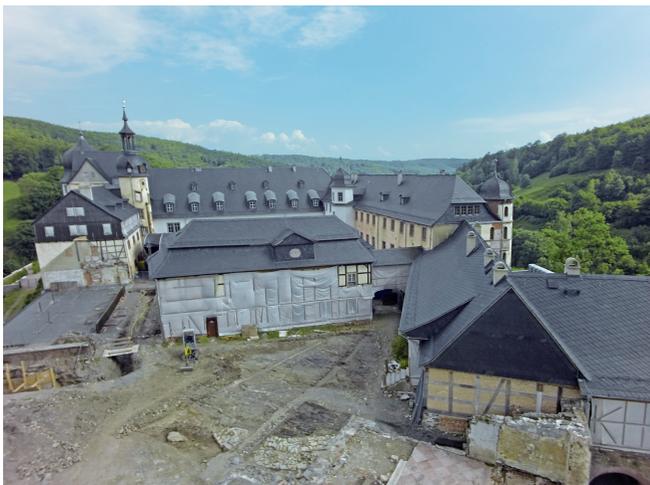
Abb. links: Blick von Nordwesten auf Schloss Stolberg, im Vordergrund der Bereich der Vorburg mit dem Fundament des wiederentdeckten Bergfrieds (Foto: W. Nebelung, LDA Sachsen-Anhalt).

In der Vorburg war eine Fläche von rund 40 x 30 m untersucht worden. Dabei konnten unter den Fundamenten des sogenannten Marstalls zur Überraschung der Ausgräber in bis zu 1,60 m Tiefe die Überreste des alten Bergfrieds der Burg Stolberg lokalisiert werden. Der bislang lediglich auf Ölgemälden und lavierten Federzeichnungen überlieferte Rundturm hatte demnach einen Durchmesser von etwa 11 m und lag innerhalb eines 3 m breiten Umfassungsgrabens. Stellenweise wies das Mauerwerk eine Dicke von 2,90 m auf. Der nun erst-

mals lokalisierte Bergfried wurde während der barocken Umgestaltung zu Beginn des 18. Jahrhunderts vollständig geschleift und größtenteils wieder verbaut, sodass sich von seinem aufgehenden Mauerwerk lediglich die Reste im Umfassungsgraben erhalten haben.

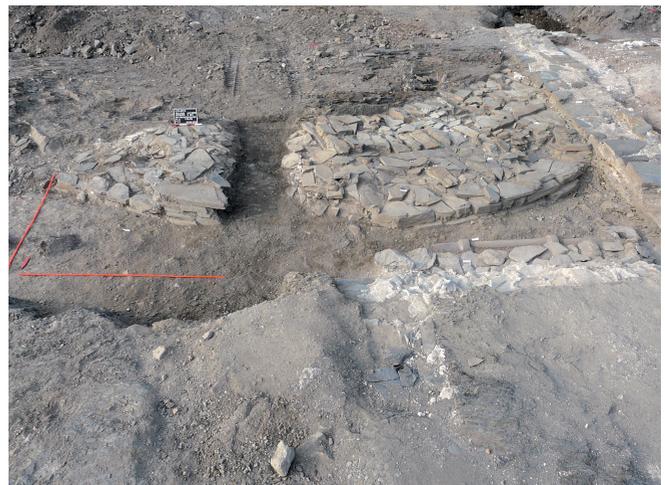
Abb. rechts: Blick auf das freigelegte Fundament des Bergfrieds (Foto: Ingmar Balfanz, LDA Sachsen-Anhalt).
