Baudenkmale gefährdet – Baudenkmale gerettet

Rheinland-Pfalz

Thüringen

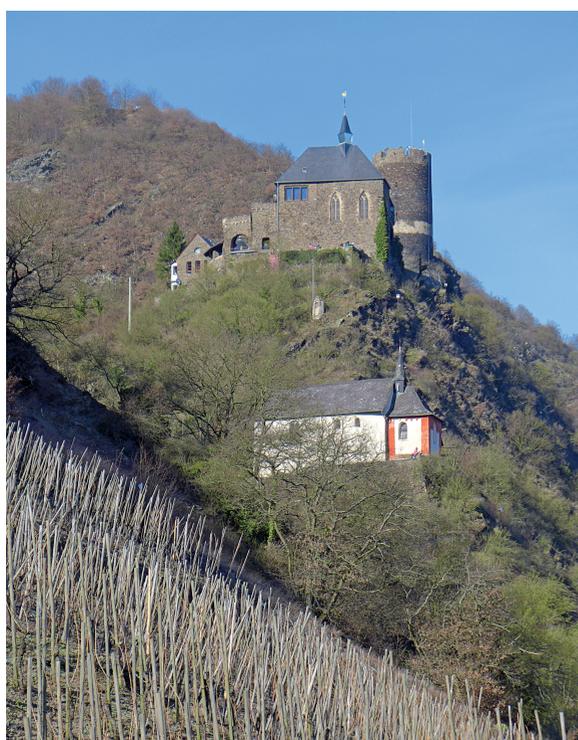
Abb. 1. Burg Bischofstein (Kreis Mayen-Koblenz). Blick von Südwesten. Im Vordergrund die Burgkapelle Sankt Stephan, rechts dahinter der Bergfried. Unterhalb der Burg die auf romanische Zeit zurückgehende Pauluskapelle (Foto: Verf., 2014).

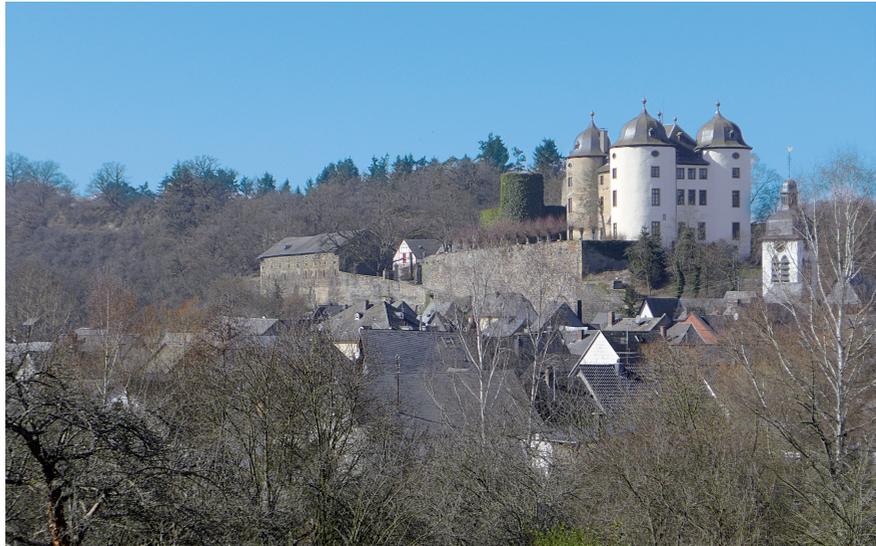
Abb. 2. Schloss Gemünden (Rhein-Hunsrück-Kreis). Blick von Südosten (Foto: Verf., 2014).

Das Schloss selbst weist erhebliche Risse in den Wänden auf, die eine Sanierung der statischen Verhältnisse vor allem beim Südwestturm erforderlich machen, doch – neben Putzausbesserungen – ebenso eine Untersuchung der Setzungsbewegungen im Inneren des Gesamtgebäudes, um Anhaltspunkte für zukünftige Sanierungsmaßnahmen zu erhalten. Die Dächer von mit einem Fachwerkgeschoss überbautem Laubengang zwischen Wohnturm und Schloss müssen ebenso wie diejenigen über den Wirtschaftsgebäuden neu gedeckt werden. Stütz- und Terrassenmauern bedürfen einer teilweisen Instandsetzung.

Zunächst werden die Dachkonstruktion des Hauptgebäudes instandgesetzt und die notwendigen Abdichtungs- und Entwässerungsarbeiten durchgeführt; beim Zwischenbau ist eine komplette Neueindeckung der südlichen Dachfläche in Schiefer und eine Sanierung des Entwässerungssystems geplant. Ähnliches gilt auch für die nördlichen Stallungen im Wirtschaftshof, bei denen zudem das hölzerne Tragwerk bis hin zur Dachhaut repariert werden muss. Zu den erforderlichen Fassadenausbesserungen gehören im Übrigen auch steinkonservatorische Maßnahmen am südseitigen Schlossportal⁹.

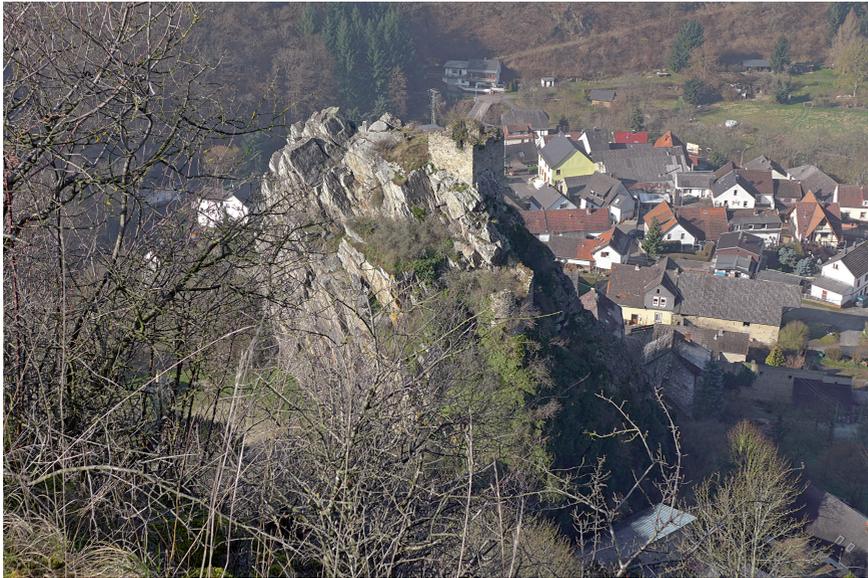
Abb. 3. Steinkallenfels (Kreis Bad Kreuznach), die mittlere der drei Burgen (Burg Kallenfels) von Nordosten (Foto: Verf., 2014).

Hier geht es vorrangig um reine Sicherungsmaßnahmen der sich in Teilen recht dicht an diese heranschließenden Ortsbebauung vor Steinschlag

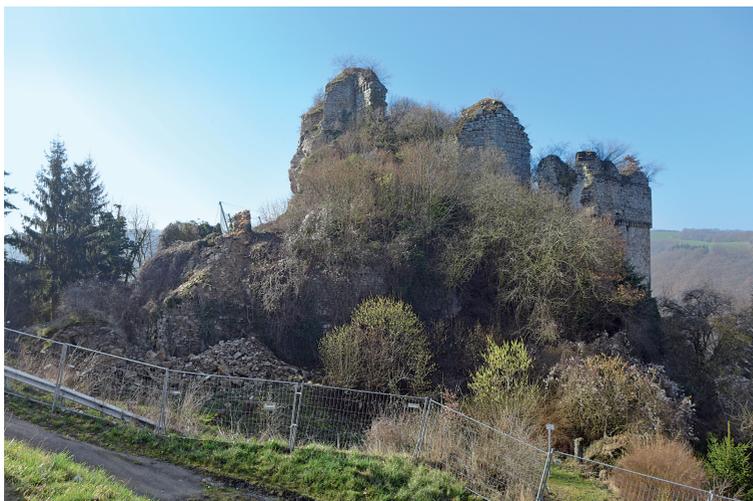
Abb. 4. (unten) Steinkallenfels, die obere der drei Burgen (Burg Stein) von Norden. Halblinks in den Halsgraben abgekippter Torturmrest, auf halber Höhe darüber der neue Fangzaun. Im Vordergrund die weiträumige hangseitige Absperrung (Foto: Verf., 2014).

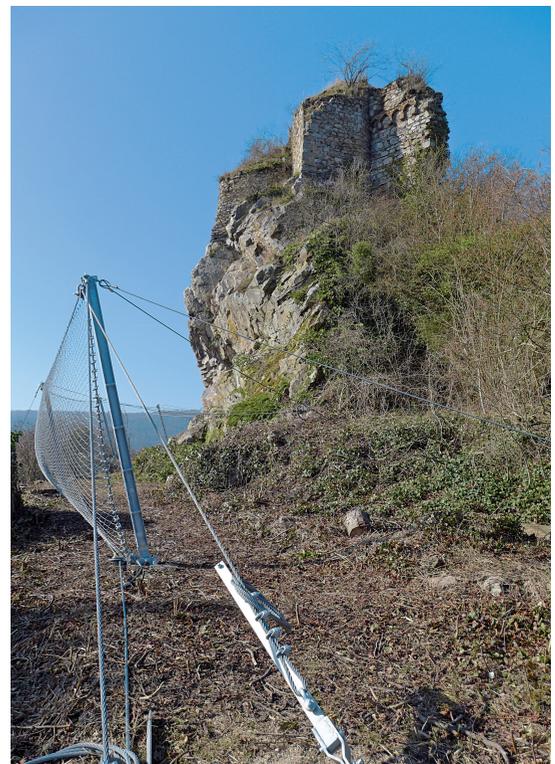
Abb. 5. (rechts) Steinkallenfels, die obere der drei Burgen (Burg Stein). Teilansicht von Nordosten mit neu errichtetem dynamisch wirkendem Fangzaun (Foto: Verf., 2014).

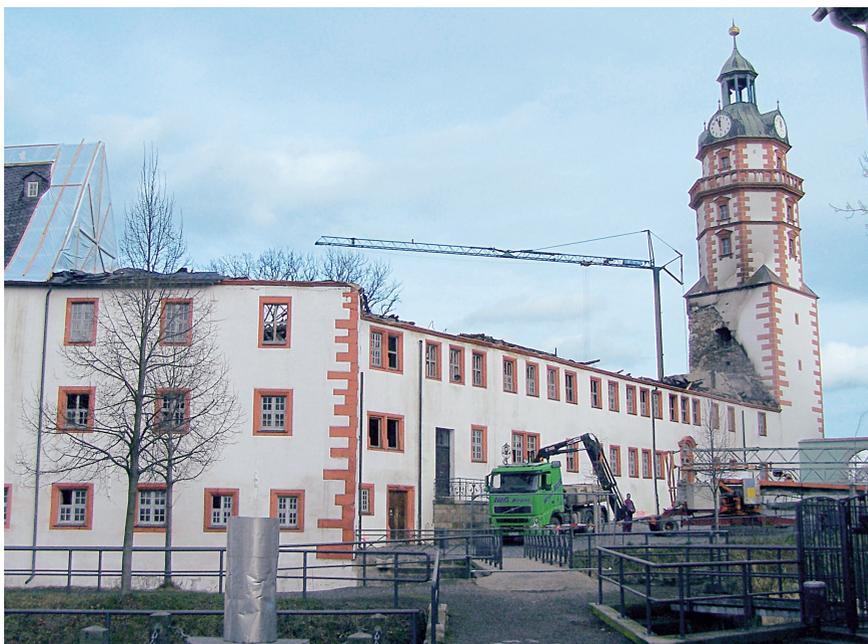
Am 26. November 2013 wurden große Teile des gerade eben erst komplett sanierten Schlosses **Ehrenstein** bei Ohrdruf (Landkreis Gotha) durch ein verheerendes Feuer zerstört. Die Dachstühle des um 1550 entstandenen Ensembles – eine der wenigen in Gänze überlieferten Vierflügelanlagen in Thüringen – brannten völlig aus. Die darunter liegenden museal genutzten Räume wurden erheblich geschädigt, ganze Sammlungen, u. a. 12 000 Bände der ebenfalls im Schloss untergebrachten Stadtbibliothek, vernichtet. Nach Ermittlungen hatten zwei Dachdecker mit einem Brenner Holzbalken und Schindeln vom Eis befreien wollen und dabei den Brand verursacht. Um den auf 10 Mio. Euro geschätzten Schaden zu beheben, wird es Jahre dauern. Lediglich der Nordflügel mit dem dort untergebrachten Bürgersaal und dem Stadtarchiv blieb unversehrt. Aber auch Monate nach dem Unglück ist das wahre Ausmaß der Schäden noch immer nicht komplett absehbar.

Aufbau eines zweiten Krans am ausgebrannten Westflügel von Schloss Ehrenstein in Ohrdruf, 9.1.2014 (http://commons.wikimedia.org/wiki/File:GTH_Schloss_Ehrenstein_Brandstätte.jpg).

Auf den beiden schwerst geschädigten Flügeln (Ost- und Südflügel) sind Notdächer installiert worden,

und es laufen Trocknungsmaßnahmen. Im Ostflügel sind Beräumungsarbeiten im Gange, anschließend folgt der Südflügel. Die Arbeiten werden von Statikern, Holzschutzfachleuten und Restauratoren begleitet. Eine endgültige Entscheidung, welche Decken und Wände erhalten werden können, wird erst im Anschluss der Trocknungs- und Beräumungsmaßnahmen getroffen werden können¹.

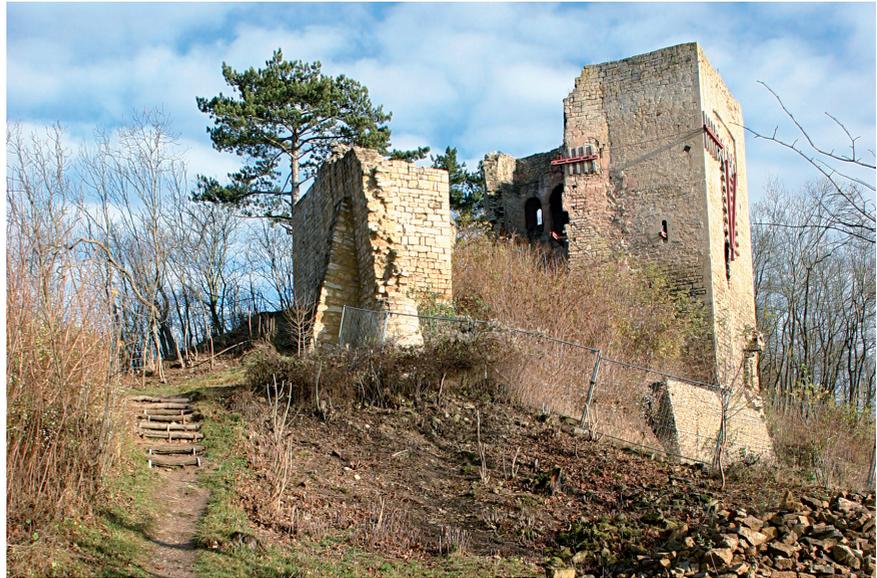
Zunehmende Rissbildungen, Witterungsschäden, Gefügelockerungen, Schalenbildung, tief ausgewitterte Fugen und Vandalismus – vor allem am bedeutsamen Wohnbau aus der Zeit um 1200 – veranlassten 1983 die zum „Kulturbund“ gehörende „Gesellschaft für Denkmalpflege“ noch vor der Eingemeindung in die Stadt Jena auf dringend erforderliche Sicherungsmaßnahmen hinzuweisen.

Burgruine Lobdeburg, Kernburg von Südwesten (Foto: Benjamin Rudolph, Nov. 2010).

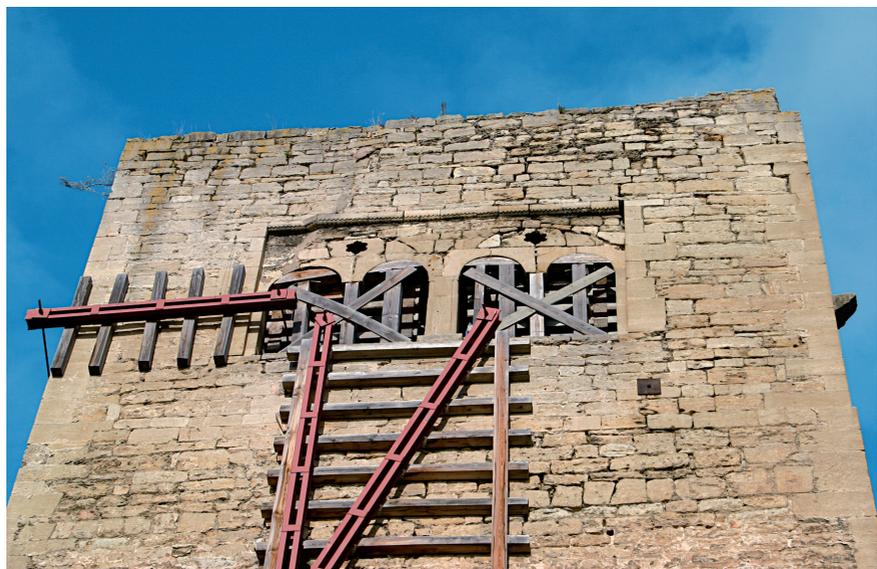
Burgruine Lobdeburg, Notsicherung am Wohnbau (Foto: Benjamin Rudolph, Nov. 2010).
