Stefan Uhl

Schloß Amerang – Bemerkungen zur Baugeschichte

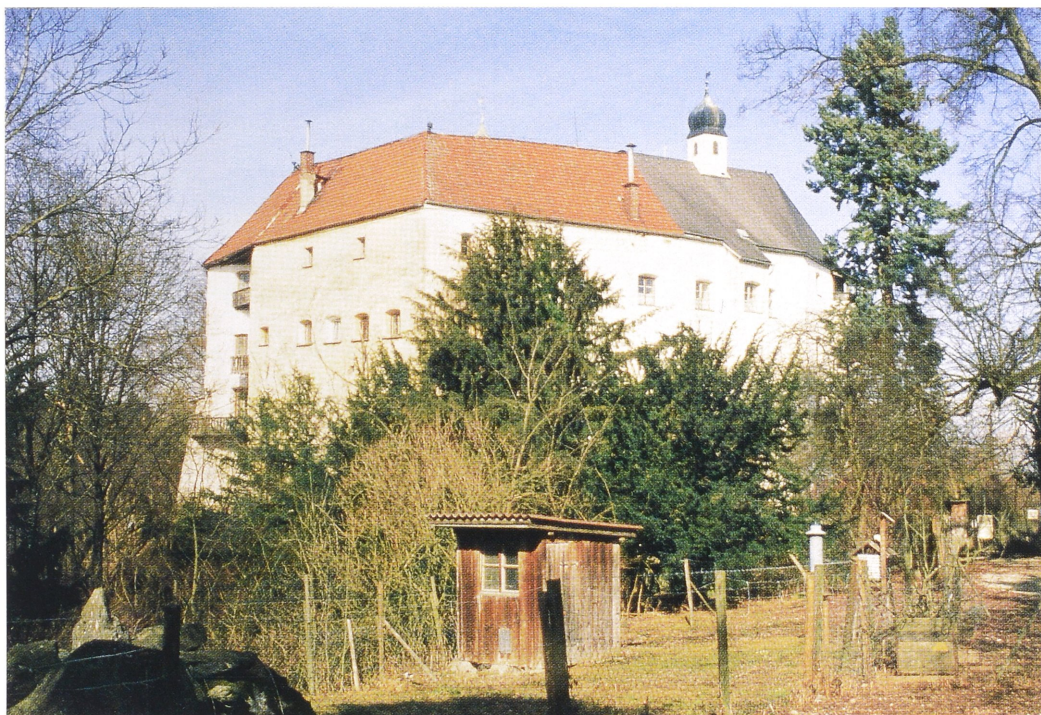
Abb. 1. Schloß
Amerang. Gesamt-
ansicht von Südosten
(Foto: Verf.).

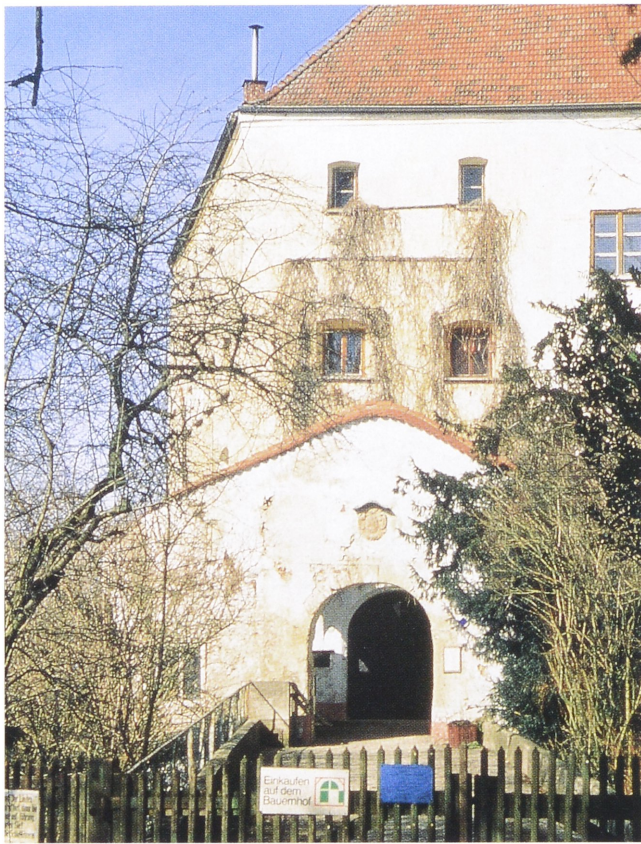
Abb. 2. Schloß Amerang. Blick auf Zwinger und Torbau (Foto: Verf.).

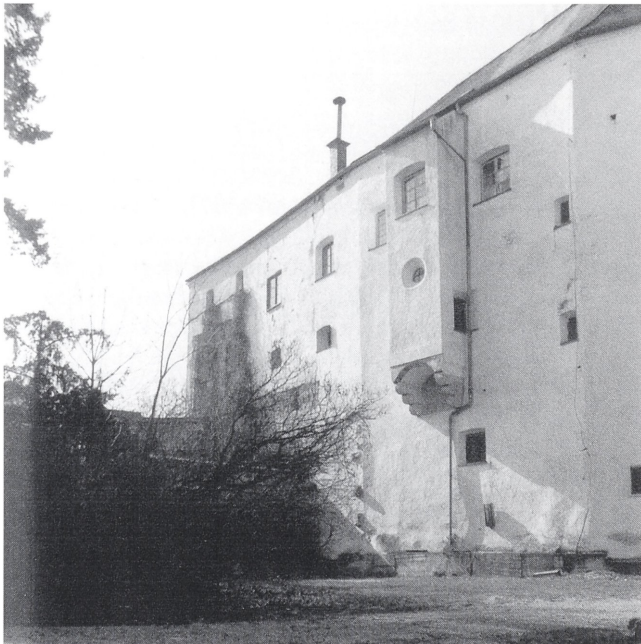
Abb. 3. Schloß Amerang. Blick entlang der Grabenfront mit Kapelle (rechts, Erker), eingebautem Bergfried (Mitte) und Torhaus (links) (Foto: Verf.).

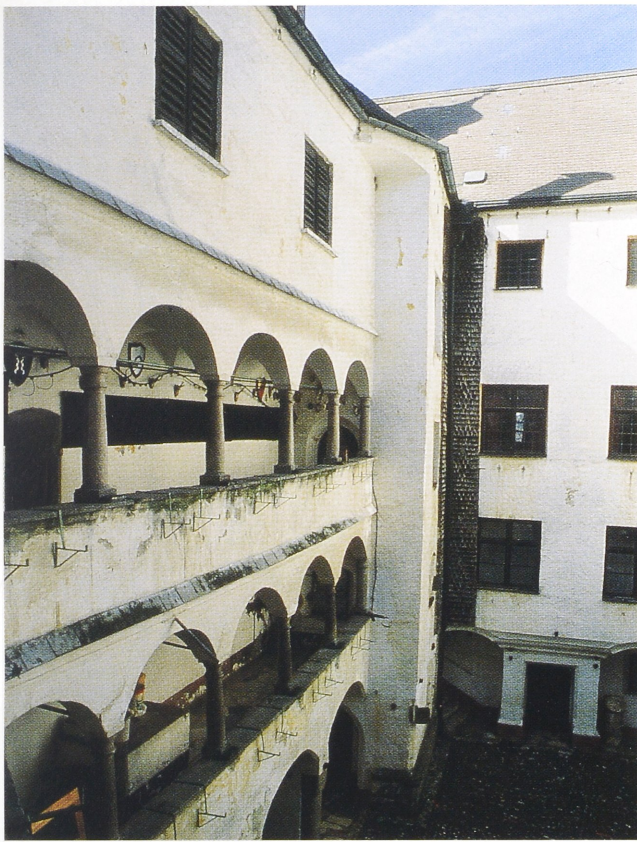
Abb. 5. Schloß Amerang. Blick entlang der östlichen Hofarkade (Foto: Verf.).

Schon die den Hoffronten vorgelegte dreiseitige Arkade entstand in zwei getrennten Bauphasen. Wie eine restauratorische Befunduntersuchung ergab, läßt sich dem älteren Bestand die Kernsubstanz der westlichen Arkadenfront mit den heutigen Wölbungen und Bögen zuweisen. Pfeilerstummel im Brüstungsmauerwerk, die vorder- und rückseitig abgespitzt sind, lassen eine einstige Pfeilerarkade mit

dazwischengesetzten, etwas niedrigeren Brüstungsmauern vermuten, die vom Treppenturm im Norden bis hin zum Tor- und Küchenbau im Süden durchlief. Diese ältere Arkade kann hinsichtlich ihrer Entstehungszeit an ein dendrochronologisches Datum aus dem Nordbau – dieser ließ sich auf 1572 datieren – angebunden werden. Erst in einer zweiten Phase ist dann die heutige Säulenarkade an Süd- und Ostseite entstanden, wobei gleichzeitig die westliche Arkade mit gleichartigen Marmorsäulen versehen wurde. Zeitlich dürfte diese Veränderung noch in das späte 16. oder – eher – in das frühe 17. Jahrhundert fallen.

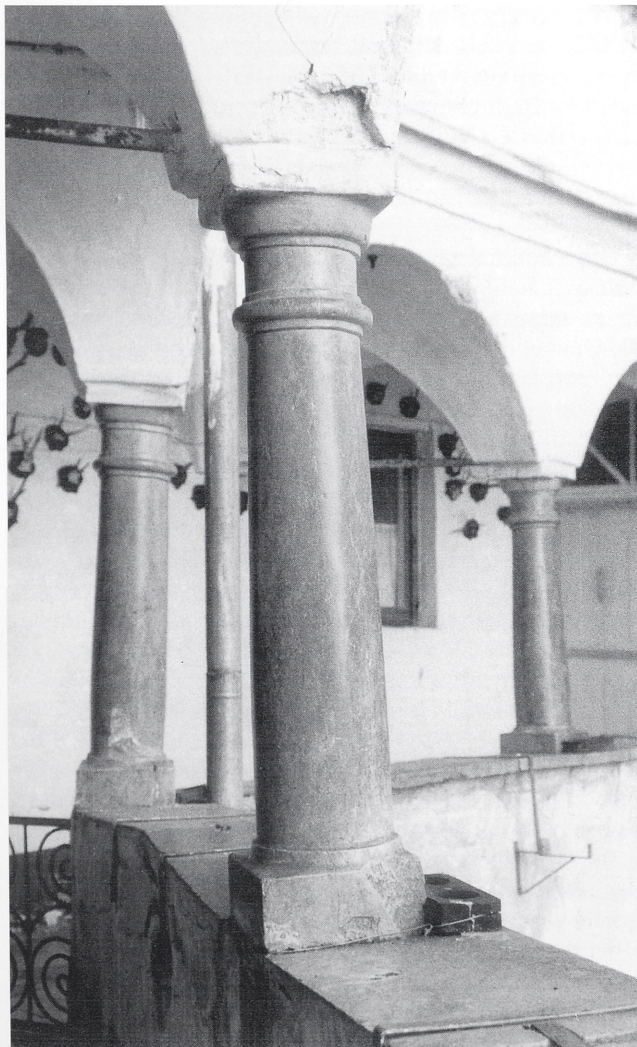
Abb. 6. Schloß Amerang. Säulen der Hofarkade (Foto: Verf.).

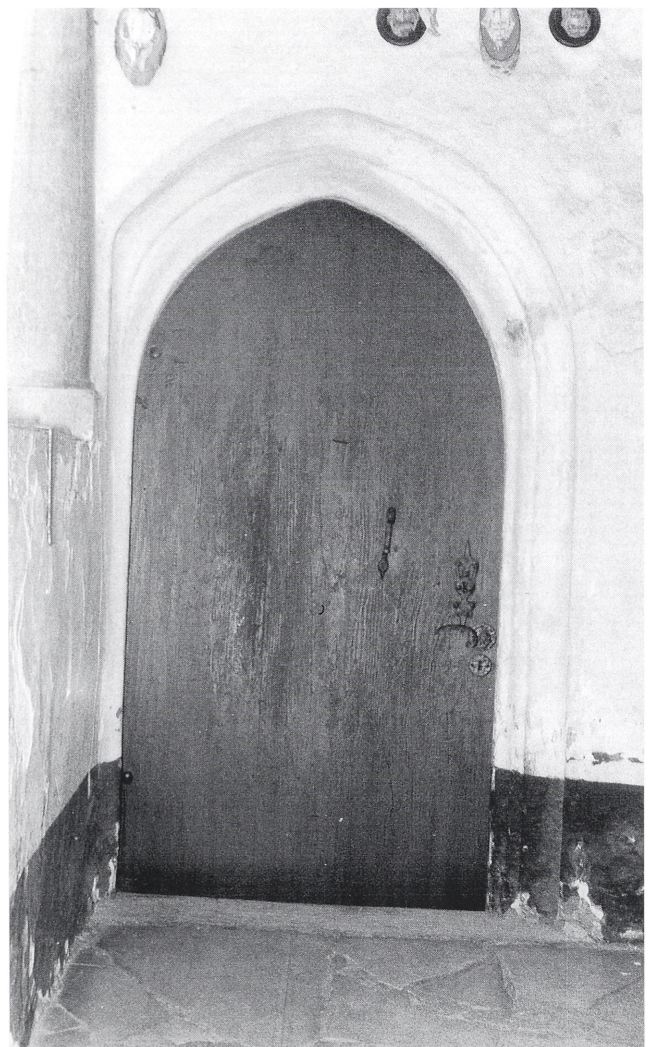
Abb. 7. Schloß Amerang. Zugangsöffnung vom Arkadengang zur Empore der Kapelle (Foto: Verf.).

Urkundlich überliefert ist die Erweiterung bzw. der Neubau der Schloßkapelle im Jahre 1512. Damals stiftete Christoph Laiminger zu Amerang in der in seinem Schloß Amerang zu Ehren des Hl. Georg erbauten Kapelle vier Altäre und eine tägliche ewige Messe, die er gleichzeitig ausstattete und zu der er einen eigenen Kaplan bestellte. Im März 1513 wurde die Kapelle als Filialkirche von Heselberg geweiht⁶. Diesem weitgehenden Neubau, der nördlich von der älteren Außenwand und südlich vom Mauerwerk des Bergfrieds begrenzt wurde, ist im wesentlichen die heutige Kapellenanlage zuzurechnen. Über einem das Erdgeschoß und Teile des ehemaligen ersten Obergeschosses des Kapellenbaues einnehmenden mächtigen Tonnengewölbe entstand der eineinhalb Geschosse hohe Kapellenraum mit einem einfachen, aber gediegenen Sternrippengewölbe, das die ursprüngliche Geschoßteilung durchschneidet. An der Ostseite wurde durch die Ringmauer ein nach außen vorkragender Erker hindurchgebrochen, der wohl von Anfang an den Hauptaltar aufgenommen haben wird. Seine heutige Abschrägung zum Innenraum und seine reiche Befensterung gehen allerdings erst auf spätere Veränderungen zurück. An der Westseite erhielt die damals anscheinend weitgehend neu errichtete westliche Kapellenwand einen zum Großteil in Backstein mit Granitquadern und -sockel gemauerten Vorbau, der im Erdgeschoß den Eingang zum Kellergeschoß des Nordostbaues überdeckte, im ersten Obergeschoß jedoch eine von der Kapelle aus zugängliche Sakristei aufnahm. Das dortige profilierte Rundbogengewände gehört ebenfalls zum Bestand jener Zeit wie auch das im Sakristeiinneren befindliche Sternrippengewölbe. Ein zwischen Kapelle und Nordostbau ausgesparter Zwischenraum nimmt heute den Zugang zur Kapelle vom Hof aus auf, doch weisen eine von der heutigen Treppe überlagerte Türöffnung zum Nordwestbau und der formlose Ausbruch des Zugangs zum Kapellenraum darauf hin, daß der Freiraum nördlich der Sakristei lediglich der Zugänglichkeit des Nordostbaues diene. Dies ist umso wahrscheinlicher, als sich auch heute noch im Bereich des ersten Obergeschosses des Laubengangs unmittelbar neben dem Anschluß an den Sakristeivorbau in der Westwand der Kapelle eine ältere Türöffnung abzeichnet, die erst nachträglich zu einem kleinen Fenster verändert wurde, ursprünglich jedoch einmal den Hauptzugang dargestellt haben könnte. Dies setzt allerdings voraus, daß sich hier schon damals ein hofseitig, dem Bergfried vorgelagerter Laubengang befand. Dieser ist uns allerdings auch eindeutig durch die in der Südwand der im zweiten Obergeschoß gelegenen Kapellenempore befindliche originale Pforte belegt. Jener

erste Laubengang lag allerdings dem Türniveau zufolge etwas niedriger als der heutige.

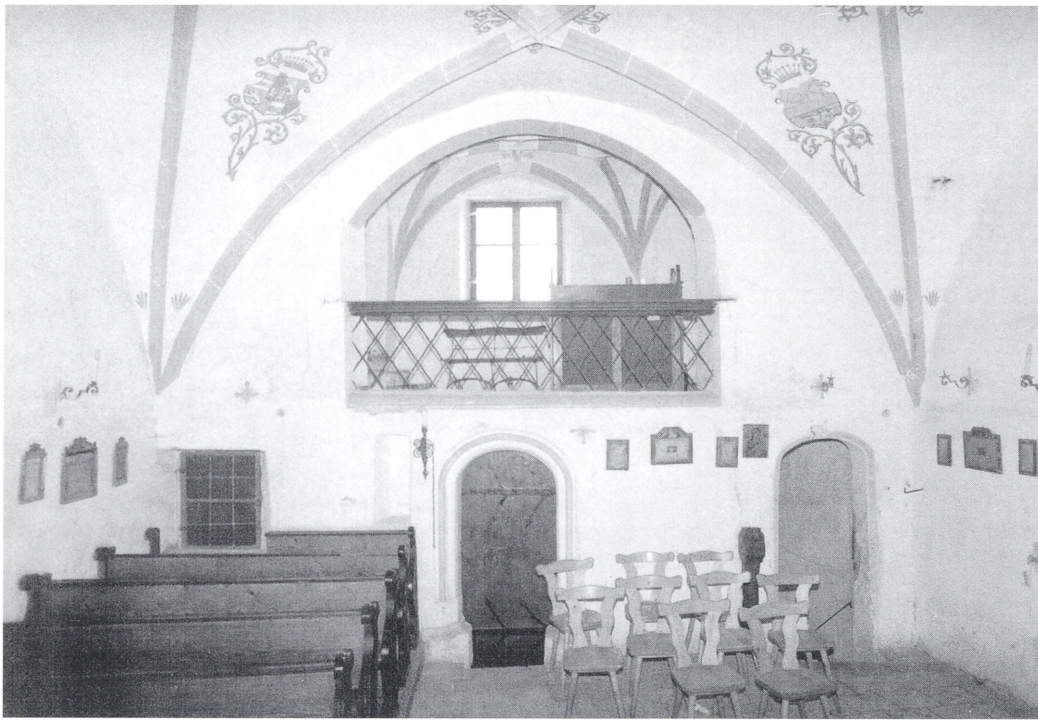
Abb. 8. Schloß Amerang. Schloßkapelle, Blick gegen Sakristei und Empore (Foto: Verf.).

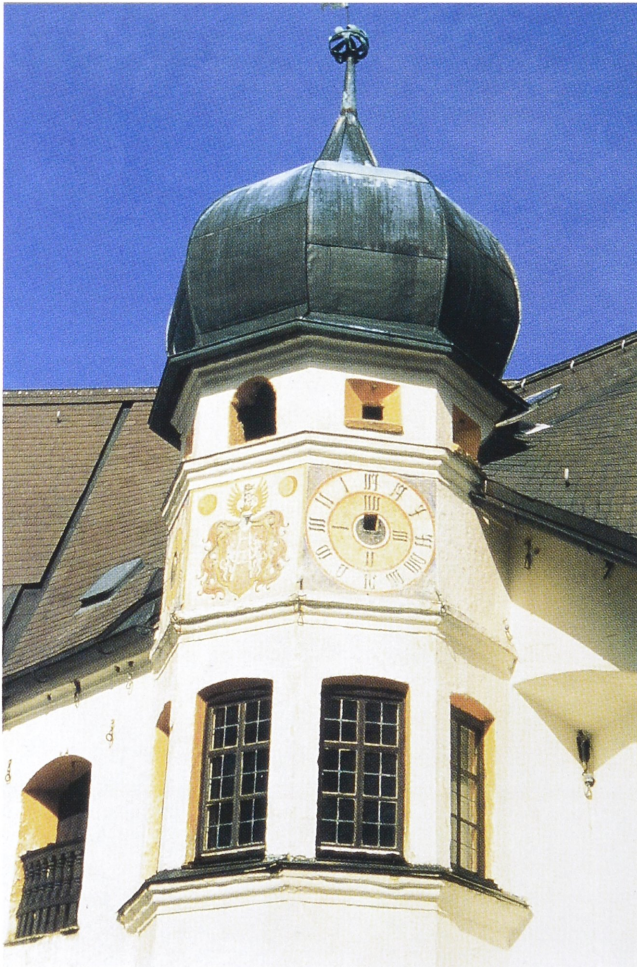
Abb. 9. Schloß Amerang. Eckerker am Nordwestflügel (Foto: Verf.).

Der heutige Erker der Südostecke des Nordwestbaues geht – den bei den Renovierungen freigelegten Baufugen zufolge – eindeutig auf spätere Umbauten zurück. Möglicherweise stand der Nordwestbau jedoch schon damals – oder allenfalls nur wenig später – mittels eines Laubenganges vor der Hoffront des Nordbaues mit einem vielleicht zu jener Zeit neu errichteten Gebäude zwischen Palas und Bergfried (dem späteren Kapellenbau, s. u.) in Verbindung, worauf ein vermauerter Ausgang im ersten Obergeschoß des Nordwestbaues und ein später in den Kapellenvorbau einbezogener Mauerpfeiler an der Nordwestecke des Kapellenbaues hinweisen.

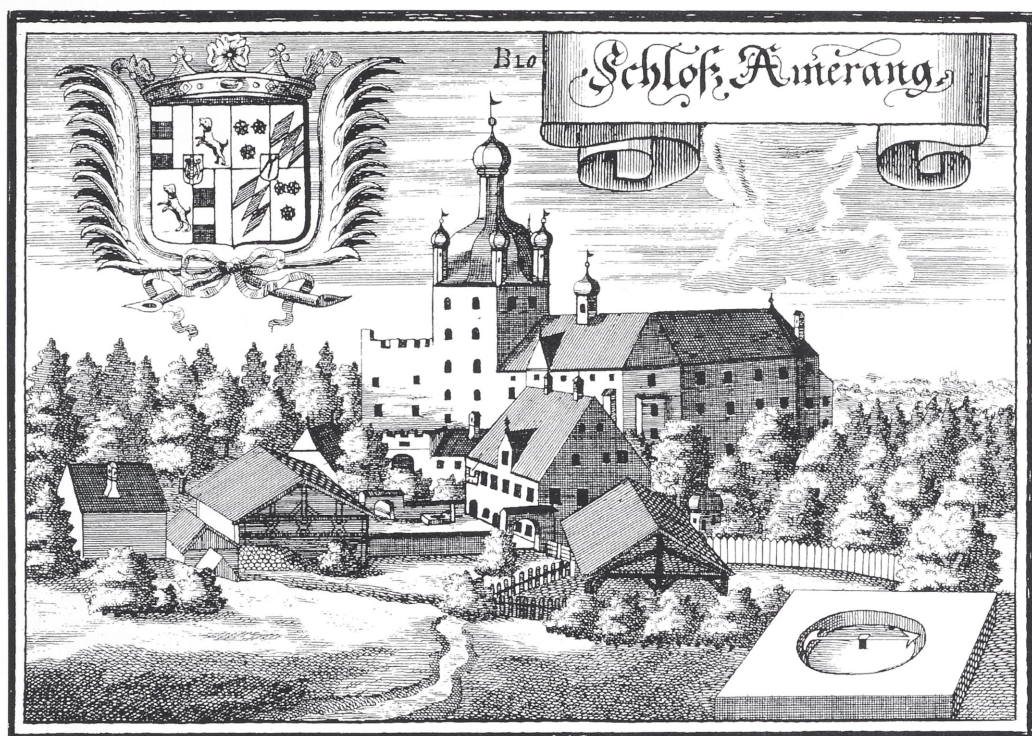
Abb. 10. Schloß Amerang. Darstellung der Anlage von Michael Wenig, um 1700 (Vorlage: Bayerisches Landesvermessungsamt).

Wohl auch in diese Bauphase fällt die Errichtung des von Wenig wiedergegebenen Turmdaches auf dem Bergfried. Dieser erhielt damals eine voluminöse Haube mit hochaufragendem, zwiebelgedeckten Tambour, die von vier schlanken, ebenfalls zwiebelbekrönten Ecktürmchen flankiert wurde. Der Südostbau scheint hingegen seinen oberen gezinnten Abschluß behalten zu haben, so daß sich die Anlage gegen die Zufahrt hin weiter recht wehrhaft darbot. Hier allerdings wurde – wenn man der Abbildung Wenings Glauben schenken darf – in den einstigen Zwinger seitlich des Torweges ein an die Ringmauer der Kernburg angelehntes Nebengebäude eingefügt, das erst in diesem Jahrhundert abgebrochen worden ist.

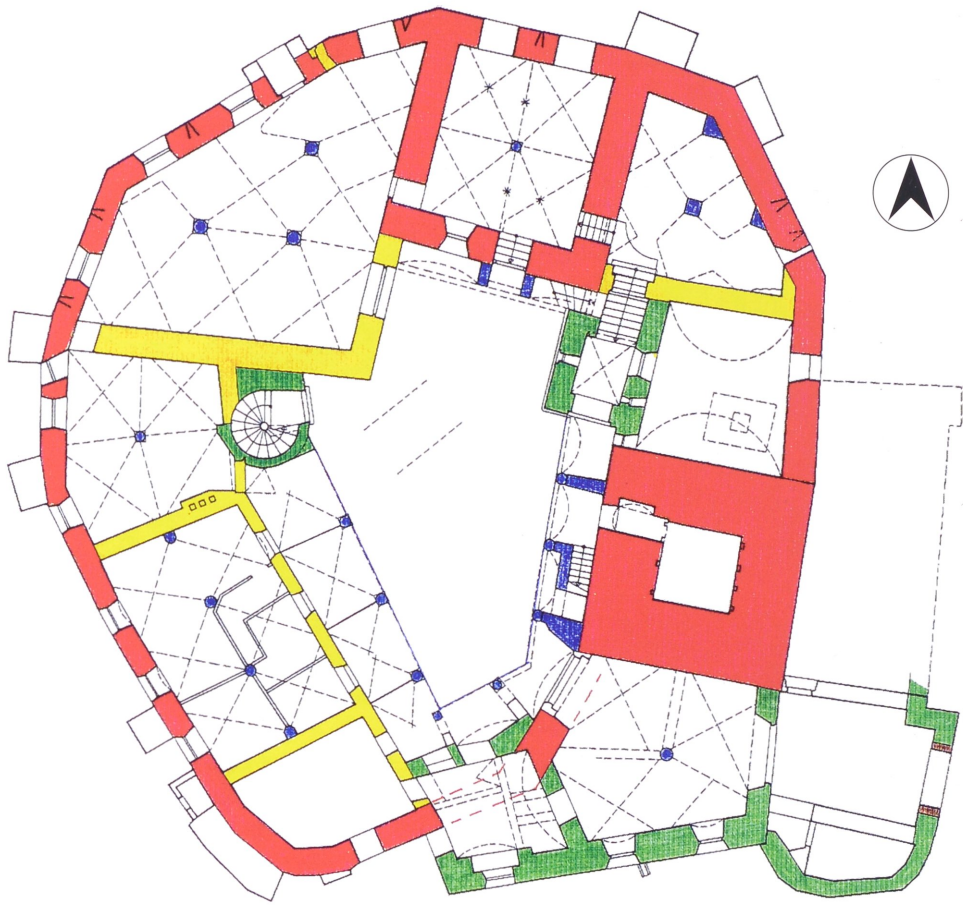
- 13. Jahrhundert,
Ringmauer evtl. älter
- 14. bis Mitte 15. Jahr-
hundert
- Mitte 15. bis Anfang
16. Jahrhundert
- 1572 bis evtl. Anfang
17. Jahrhundert
- barock

Abb. 11. und 12. Schloß
Amerang. Grundriß
des Erdgeschosses
und des 1. Obergeschosses,
Bauphasenpläne
(Zeichnung: Verf.).

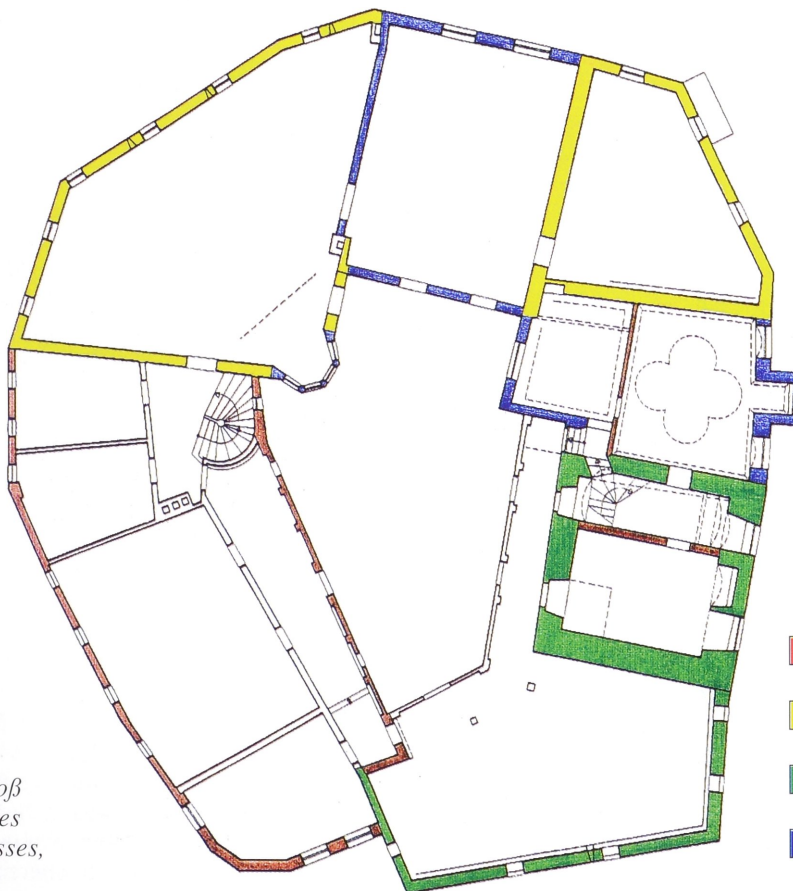
- 13. Jahrhundert,
Ringmauer evtl. älter
- 14. bis Mitte 15. Jahr-
hundert
- Mitte 15. bis Anfang
16. Jahrhundert
- 1572 bis evtl. Anfang
17. Jahrhundert
- barock

Abb. 13. und 14. Schloß
Amerang. Grundriß des
2. und 3. Obergeschosses,
Bauphasenpläne
(Zeichnung: Verf.).
