## Bauforschung und Archäologie am Oberen Schloss in Greiz, Ldkr. Greiz (Thüringen)

### Einleitung

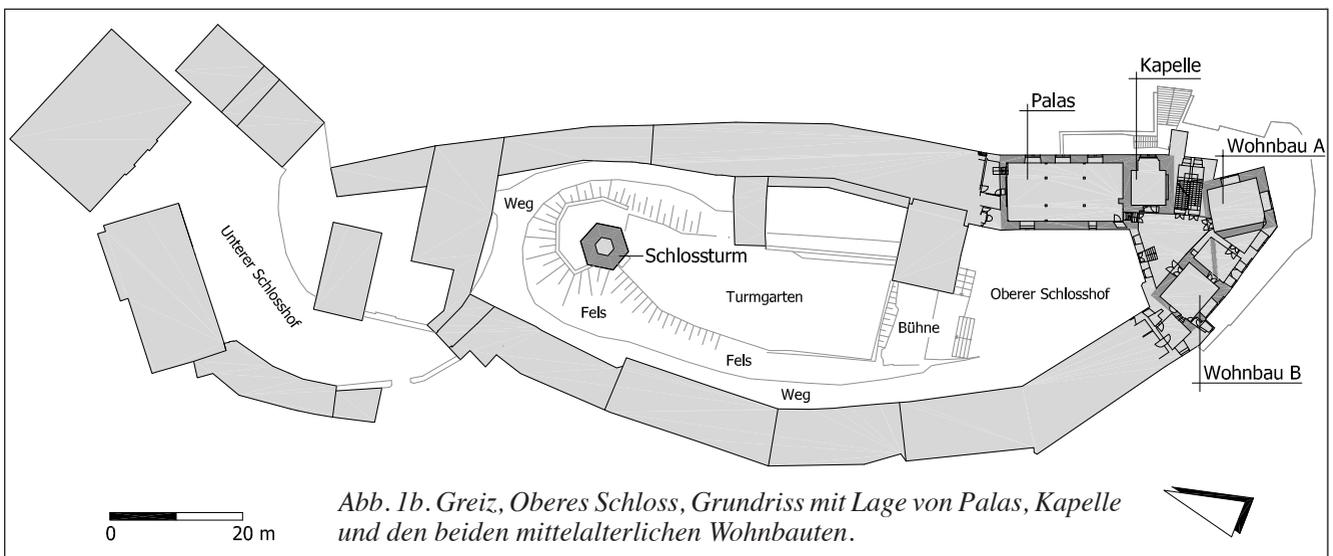
Abb. 1b. Greiz, Oberes Schloss, Grundriss mit Lage von Palas, Kapelle und den beiden mittelalterlichen Wohnbauten.

südlich lang gezogenes Oval (Abb. 1b). Es ist anzunehmen, dass Teile des jetzigen unteren Schlosshofs auf eine ehemalige Vorburg zurückgehen. Die Auffahrt in den oberen Hof wird von drei Toranlagen geschützt, von denen zwei in ihrem Ursprung als mittelalterlich angesprochen werden müssen. Der Weg verläuft östlich des steil aufragenden Turmplateaus, auf dessen nördlicher Kante der sechseckige Burgturm steht. Gegenüber dem aufragenden Fels verläuft die Ringmauer, die bereits im späten Mittelalter mit einem Gebäude überbaut wurde. Möglich ist es, dass hier ursprünglich ein Wehgang sowohl den östlichen Hang als auch die Auffahrt in einen Zwinger gesichert hat. Auf der Ostseite setzt sich der Bering nahtlos in die Bebauung des oberen Hofes fort. Im Bereich der Auffahrt ist diese östliche Bebauungsgrenze über einem Rundbogenfries mit dem jüngeren Gebäude besetzt, und beim Ostflügel des Oberen Hofes handelt es sich um den Palas der mittelalterlichen Burg. Wie die weiteren Untersuchungen ergaben, setzte sich der Palas bereits zur Bauzeit nahtlos in die südlich anschließende Kapelle fort. Beide Gebäude bildeten demzufolge eine planmäßige Anlage. Auch wenn die heutige Erscheinung wesentlich durch die Baumaßnahmen des 16./17. Jahrhunderts geprägt ist, lassen sich die ursprünglichen Baustrukturen rekonstruieren.

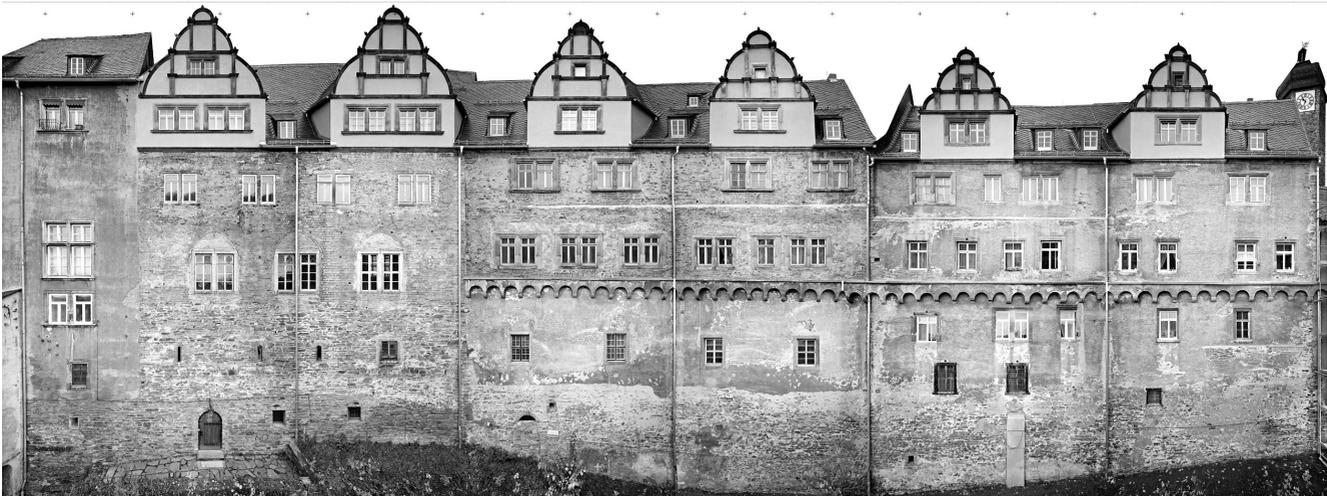
Abb. 2. Greiz, Oberes Schloss von Osten, 2003. Das Messbild zeigt die östliche Außenmauer mit dem Palas- und Kapellenbau rechts und den daran anschließenden jüngeren, zum Teil noch spätmittelalterlichen Gebäudeteilen. Das Dachwerk, die geschosstrennenden Decken und die Zwerchhausgiebel sind nach dem verheerenden Brand 1542 errichtet worden.

Auf der Ostseite liegen drei dieser spitzbogigen Wandöffnungen im unteren der beiden Hauptgeschosse; sie sind gleichmäßig auf die Breite des Saalbaues verteilt (Abb. 2). Im oberen Hauptgeschoss sind die bauzeitlichen Öffnungen noch in der Breite ablesbar, jedoch nicht mit ihren Übermauerungen erhalten. Es ist gesichert, dass es sich auch hier nur um die größeren Wandöffnungen mit Überfangbogen handelte, für die eine kleinere Binnenstruktur vorgesehen war (Abb. 5). Die Öffnungen liegen ebenfalls gleichmäßig, jedoch in vier Achsen auf die Breite des Saalbaues verteilt. Damit überlagern sie die schmalen, ebenfalls von Backsteinen eingefassten Schlitzfenster im oberen Sockelgeschoss, so dass sich insgesamt eine spannungsreiche Fassadengliederung ergab. Im Innenraum sind die Laibungen der angesprochenen Spitzbogen ebenfalls noch erhalten. Es handelt sich um eingezogene Nischen, die raumseitig von Segmentbogen überspannt werden. Zum Alter der Segmentbogen ist jedoch nichts bekannt; der Form nach könnten es die ursprünglichen Übermauerungen sein. Das Mittelalter war in den Räumen des Oberen Schlosses nur sehr eingeschränkt

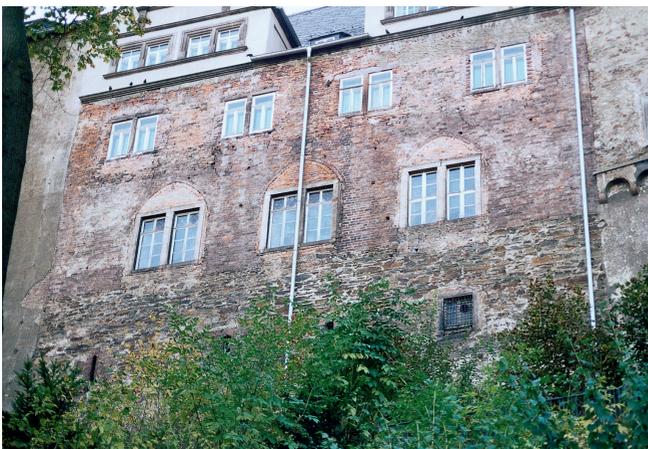
Abb. 3. Greiz, Oberes Schloss, östliche Außenmauer des ursprünglichen Palas vor Maßnahmenbeginn, 2004. Das Backsteinmauerwerk und die Überfangbogen im hofseitigen Erdgeschoss waren bereits vor Maßnahmenbeginn von außen sichtbar.

Backsteinbau – wie vorerwähnt – in einer Kapelle fortsetzte<sup>8</sup> (Palas-Kapellen-Flügel, Abb. 3). Im weiteren Verlauf wurde im Kapellenbau die Schuttauffüllung über dem Gewölbe der Fürstenloge ausgeräumt. Hier wurden Fragmente einer – wie sich später herausstellte – mittelalterlichen Stuckarbeit geborgen, ein Relief mit der Darstellung Christi in der Mandorla. Der Nachweis einer mittelalterlichen Burganlage als eines Backsteinbaues war eine kleine Sensation<sup>9</sup>.

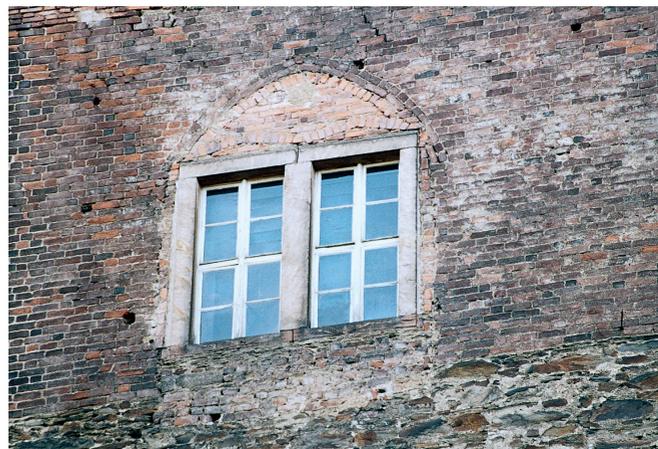
Abb. 4. Greiz, Oberes Schloss, Ostflügel, Erdgeschoss, östliche Außenwand, 2004. Das gekuppelte Fenster steht im Zusammenhang mit der Nutzung des dahinter liegenden Raums als Kirchsaal. Die beiden Fenster werden von einem Überfangbogen überdeckt. Dieser gehört zum Erstbau (1188 d).

Der Gebäudegrundriss misst in Nord-Süd-Richtung ca. 20,0 x 11,4 m. Über zwei Sockelgeschossen, die ursprünglich bereits balkengedeckt waren, erheben sich zwei Saalgeschosse. Wenn es in diesen Saalgeschossen jemals Binnenwände gegeben haben sollte, dann kann es sich nur um leichte eingestellte Trennwände gehandelt haben, da sie keinerlei Spuren hinterließen. Die Geschosstrennung wurde durch quer gespannte Deckenbalkenlagen bewerkstelligt. Die unbesetzten Balkenlöcher der Decke unter dem ersten Saalgeschoss wurden während der Baumaßnahmen freigesetzt. In den Umfassungsmauern, die auf ihren Außenseiten offenbar zur Bauzeit unverputzt standen und daher an den Hauptgeschossen das Rot der Backsteine zeigten, liegen die besagten Spitzbogen, die jeweils einen Wandabschnitt von ca. 3 m überspannen und die Überfangbogen von Fensterarkaden darstellen (Abb. 4).

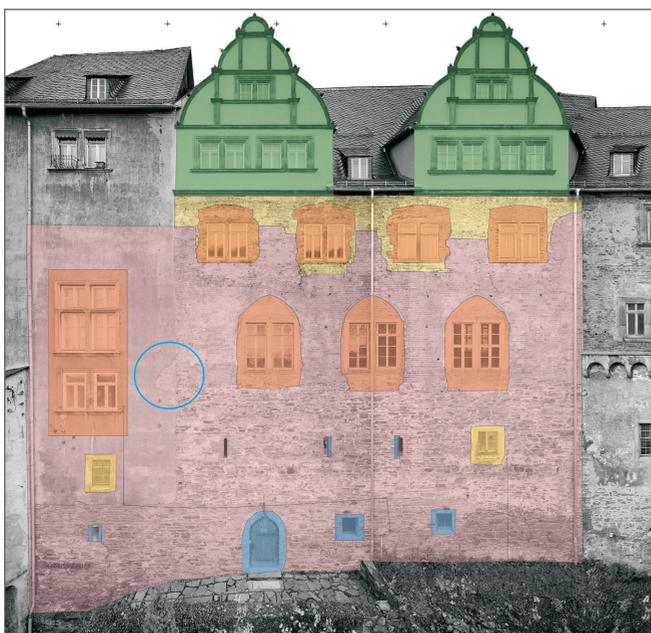
Abb. 5. Greiz, Oberes Schloss, Ostflügel, Ansicht von Osten, Baualterskartierung, 2006; ohne Maßstab. Legende siehe Abb. 6.

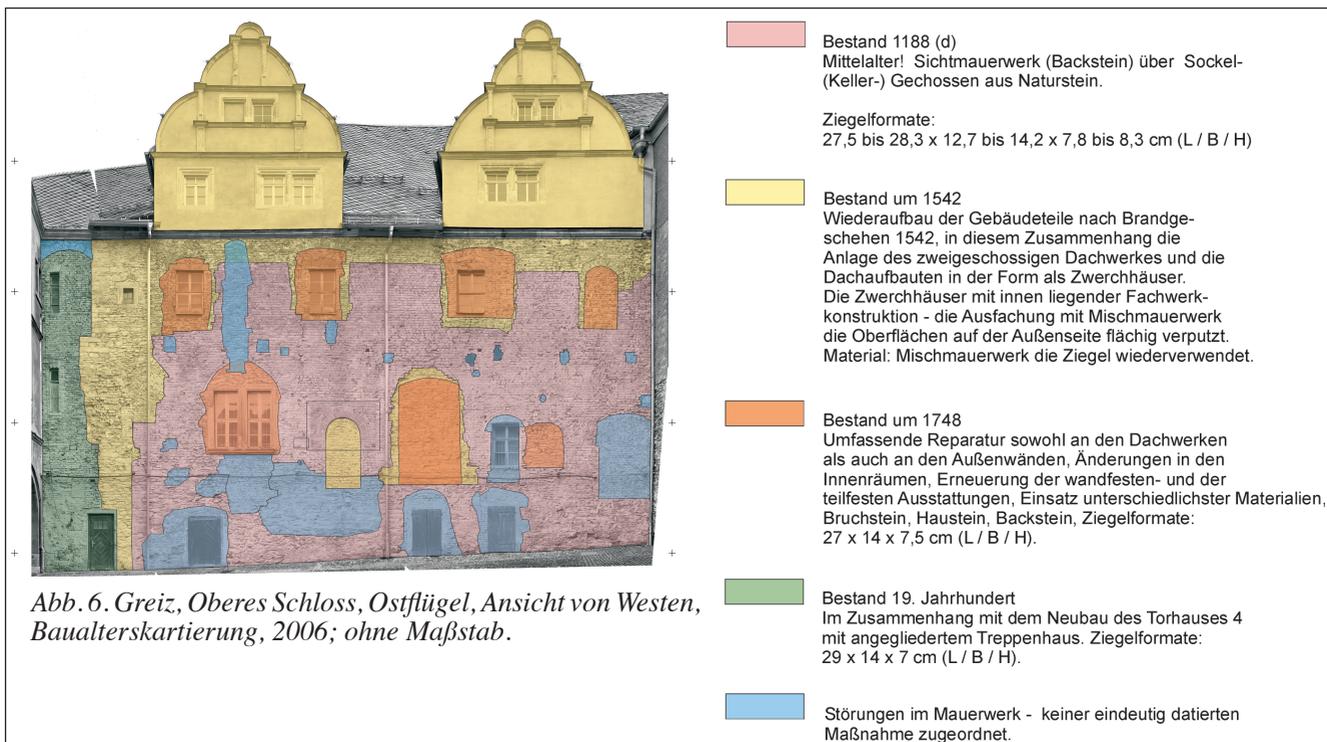
Abb. 6. Greiz, Oberes Schloss, Ostflügel, Ansicht von Westen, Baualterskartierung, 2006; ohne Maßstab.

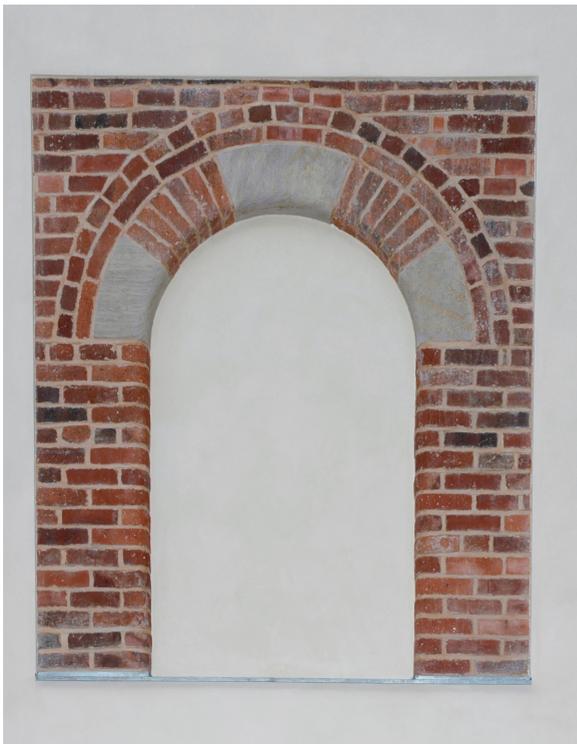
Abb. 7. (links) Greiz, Oberes Schloss, Ostflügel, Erdgeschoss, westliche Außenmauer, Rundbogenportal, 2008; ohne Maßstab.

Sanierung als ein zweites Portal rekonstruiert, wofür es jedoch keinen sicheren Beleg gibt. Das in situ erhaltene (linke) Rundbogenportal fällt vor allem durch den rhythmischen Wechsel von Backstein und Naturstein auf (Abb. 7). Es handelt sich um den Zugang zum unteren Saalgeschoss mit Öffnungsmaßen von ca. 1,30 x 2,70 m. Die Schwelle des Portals ist nicht erhalten. Sie lag ca. 2,70 m über dem jetzigen Niveau des heutigen Hofes. Über eine Treppenanlage oder eine Galerie ist nichts bekannt. Fehlstellen in den Oberflächen der Westwand weisen keine Regelmäßigkeit auf und lassen damit keine gedankliche Rekonstruktion etwaiger Anbauten zu. Der Rundbogen des Portals setzt über den Kämpfern mit Werksteinsegmenten an und wird dann mit leicht keilförmigen Backsteinen im Sonderformat fortgesetzt. Es handelt sich um Platten, die im quadratischen Format ca. 27 x 27 cm messen und ca. 7,5 bis 8 cm dick sind. Deshalb wurde für den gemauerten Bogen nur jeweils ein Stein in der Tiefe bis zum Anschlag der Tür benötigt. Den Scheitel des Portals bildet wieder ein Bogensegment aus Werkstein – vermutlich Falkaer Sandstein. Darüber setzen eine Lage aus radial gebogenen Läufern und eine weitere Lage Bindersteine an. Weiterhin sind in der seitlichen Begrenzung des Por-

tals die Ecksteine zur Laibung mit einer Rundung ausgebildet, welche schon vor dem Brand sozusagen vom Grünling abgeschnitten wurde. Die Schnittpuren mit einer verdichteten Oberfläche sind noch deutlich zu er-

kennen. Ob es sich bei dem verwendeten Werkzeug um eine gerundete Schneide handelte oder um ein Messer, lässt sich nicht abschließend klären. Zusätzlich sind die, die Wandöffnung einfassenden Backsteine an den

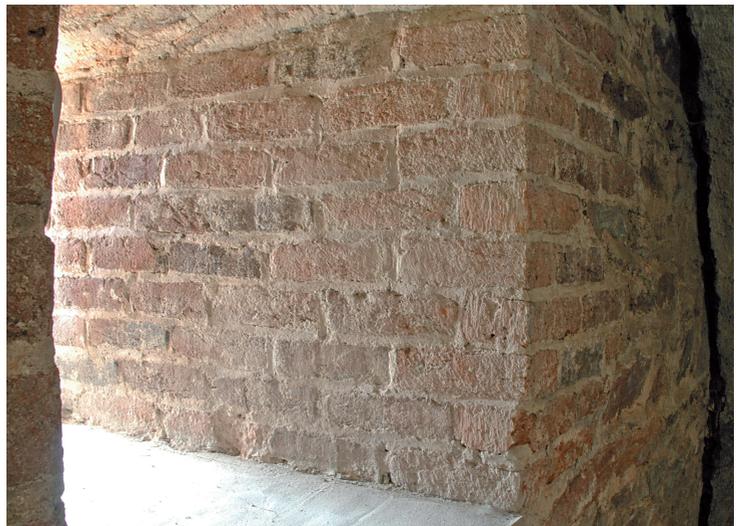
Abb. 8. Greiz, Oberes Schloss, Ostflügel, Erdgeschoss, Wand-einfassung der Fensteröffnungen an den Raumkanten mit Riefelung, 2008.

Oberflächen aufgewertet worden. Deren Raumkanten (Eckausbildungen, Einfassungen von Tür- und Fensteröffnungen) erhielten Riefelungen (Abb. 8), welche in unterschiedlicher Bearbeitungsform angelegt wurden. Scharfe schmale Riefen, die in engem Abstand zueinander diagonal über die sichtbare Steinfläche eingeritzt wurden, können sowohl vor als auch nach dem Ziegelbrand als Oberflächengestaltung aufgebracht worden sein. Einzelne Beispiele zeigen in der beschriebenen Schärfe gegenläufige Riefen in Fischgrätenmuster.

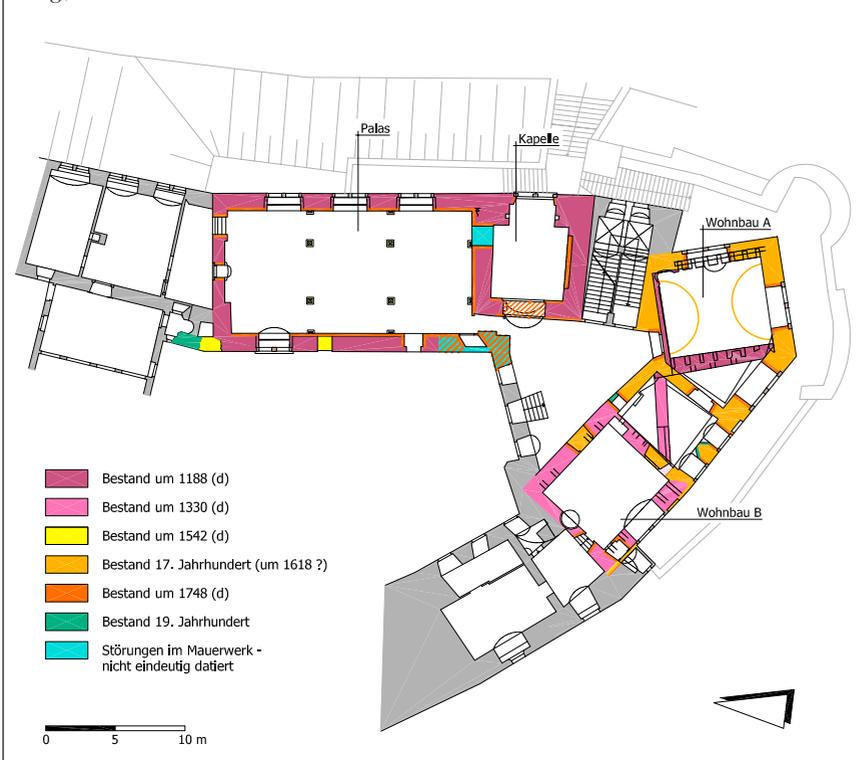
Abb. 9. Greiz, Oberes Schloss, Fürstensäle, Grundriss EG, Baualterskartierung, 2008.

Der Palas geht in südlicher Richtung nahtlos in einen viergeschossigen Bau mit nahezu quadratischem Grundriss über (Abb. 9). Das Erdgeschoss wird noch im ältesten, aus der ersten Hälfte des 18. Jahrhunderts stammenden Grundriss des Oberen Schlosses mit Kapelle bezeichnet<sup>11</sup>. Dass es sich bei dieser um eine Doppelkapelle handelt, war zunächst nicht erkennbar. In der Kunstwissenschaft wird eine Doppelkapelle als zweigeschossiger Bau mit übereinanderliegenden Kapellenräumen beschrieben. Beide sollen mit einem eigenen Zugang versehen und durch eine Öffnung in der Decke bzw. im Fußboden miteinander verbunden

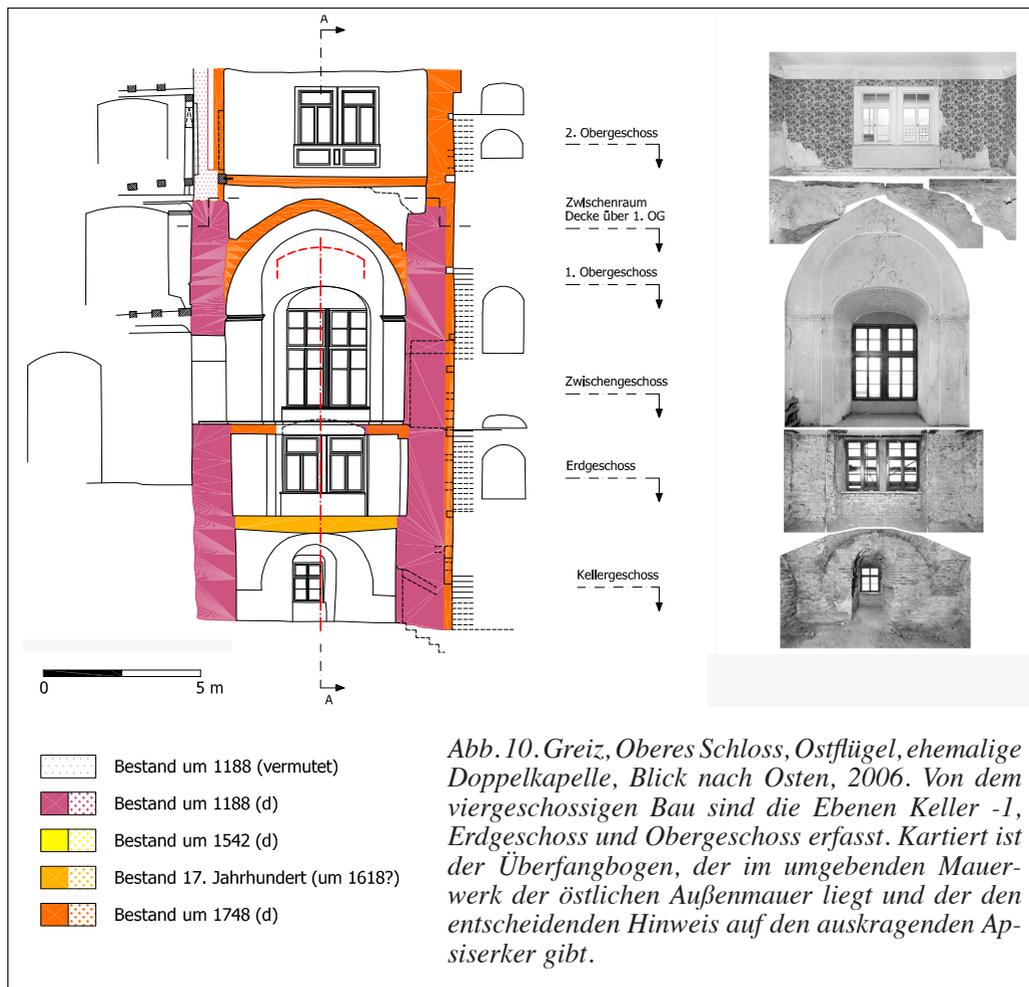
Abb. 10. Greiz, Oberes Schloss, Ostflügel, ehemalige Doppelkapelle, Blick nach Osten, 2006. Von dem viergeschossigen Bau sind die Ebenen Keller -1, Erdgeschoss und Obergeschoss erfasst. Kartiert ist der Überfangbogen, der im umgebenden Mauerwerk der östlichen Außenmauer liegt und der den entscheidenden Hinweis auf den auskragenden Apsiserker gibt.

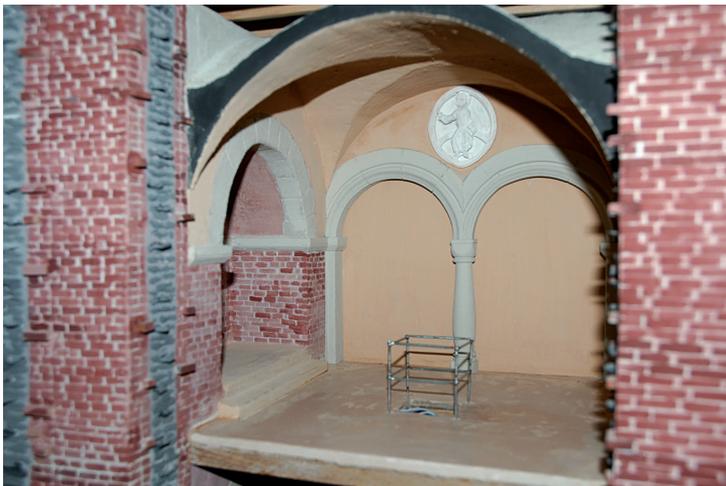
Abb. 11. Greiz, Oberes Schloss, Modell der Doppelkapelle, Blick in den oberen Kapellenraum mit Doppelarkade und Rekonstruktion der Majestas Domini.

Wand- oder Fensteröffnungen handelte. Mittig über der Arkade war auf der Schildwand eine Majestas Domini, ein thronender Christus in der Mandorla, dargestellt. Der Stuckbefund zeigt den unteren Teil der Mandorla, die Füße Christi auf einem Bogensegment. Dementsprechend sollte die Figur auf einem Kreisbogen, nicht auf einem Thron sitzen<sup>17</sup> (Abb. 12). Anhand der baulichen Befunde ergaben sich keine Hinweise auf eine Fortsetzung des Baues in südlicher Richtung. Vielmehr kann davon aus-

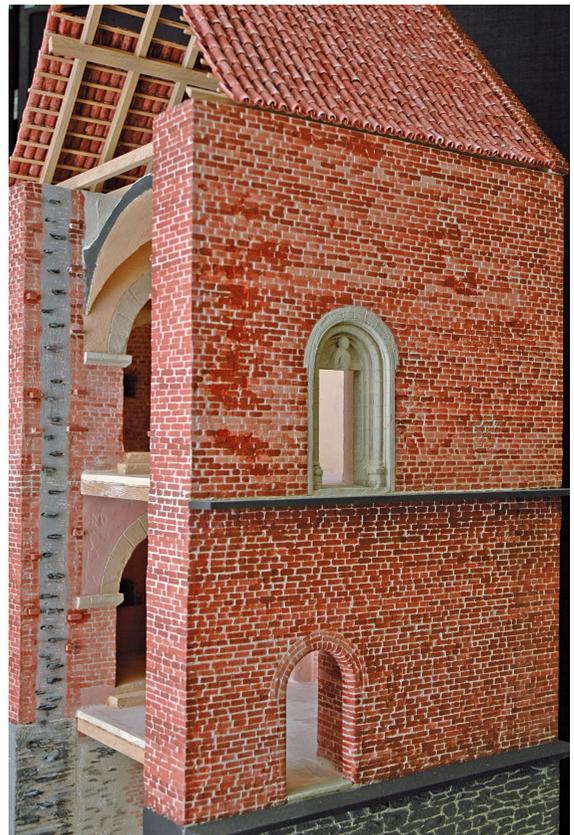
Abb. 13. Greiz, Oberes Schloss, Modell der Doppelkapelle, Ansicht der westlichen Außenmauer mit den Portalen zum oberen und unteren Kapellenraum.

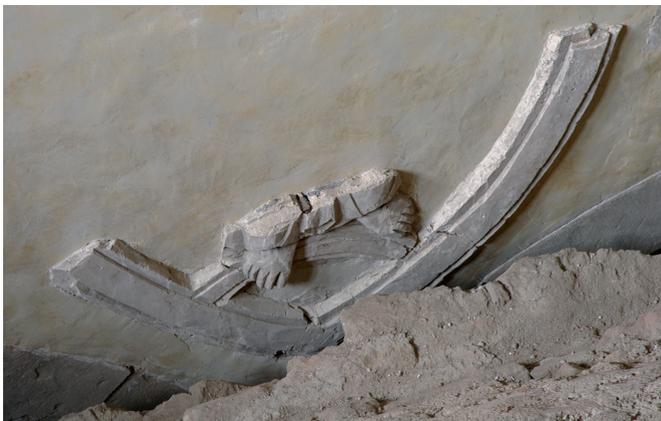
Abb. 12. Greiz, Oberes Schloss, Stuckfragment der Darstellung Christi in der Mandorla nach Restaurierung und Wiederanbringung über der Arkade des ehemals oberen Kapellenraums, 2008.

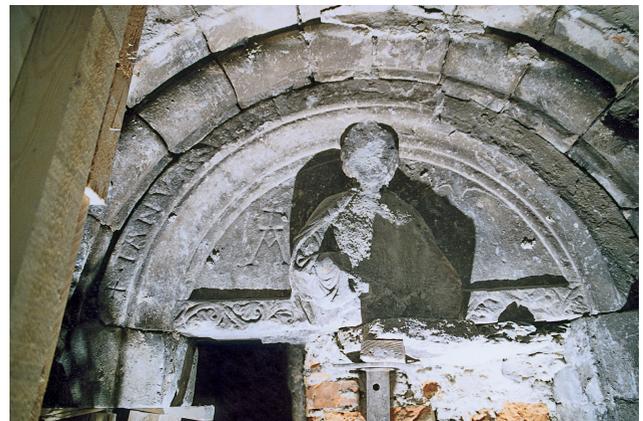
Abb. 14. Greiz, Oberes Schloss, Ostflügel, Doppelkapelle, einfaches Stufenportal mit Halbfigurenrelief Christi als Weltenherrscher im Bogenfeld, 2006.

Majestas Domini mit dem Platz für den Burgherrn auf der Südseite einen inhaltlichen Sinnbezug hatte. Auch im oberen Raum der Doppelkapelle in Eger gibt es südlich des Altars eine Doppelarkade zu einem Raum, der sich neben dem eingezogenen Chor bis zur Baufuchtlinie der Außenmauer des Kapellenraums erstreckt, in dem vermutlich auch der Kaiserthron stand. Der hohe Anspruch des Greizer Baues wird weiterhin durch den Eingang zum oberen Kapellenraum deutlich (Abb. 13). Es handelt sich um ein einfach gestuftes rundbogiges Säulenportal mit Tympanon (Abb. 14). Das Bogenfeld wird von einer reliefierten Inschrift eingefasst; der untere Quersteg ist mit einem stilisierten Akanthusfries besetzt. In der Mitte befindet sich eine plastisch aus

der Fläche hervortretende Halbfigur, deren Frontseite durch Abplatzungen beschädigt ist. Das Gesicht und der überwiegende Teil der Inschrift sind verloren. Der Buchstabe Alpha in der Fläche links neben dem Kopf erschließt die Bedeutung der Figur jedoch eindeutig. Dargestellt ist Christus als Weltenherrscher. Bemerkenswert ist die feine bildhauerische Bearbeitung, insbesondere der belebte Faltenwurf des Tuches und der Haaransatz sprechen für deren hohe Qualität. Als Material wurde auch hier Falkaer Sandstein verwendet. Das Portal liegt ohne erkennbare Baunaht im mittelalterlichen Backsteinmauerwerk der westlichen Außenmauer der Kapelle. Die besondere Bedeutung des Portals erklärt sich nicht zuletzt daraus, dass nur wenige Beispiele für Tympana mit

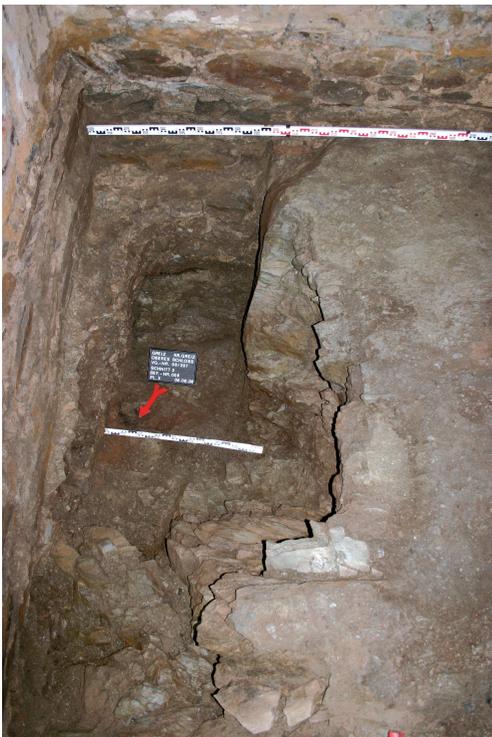
Abb. 15. Greiz, Oberes Schloss, Kellergeschoss der romanischen Kapelle. Blick von Norden nach Süden in die in den Fels gearbeite Grube.

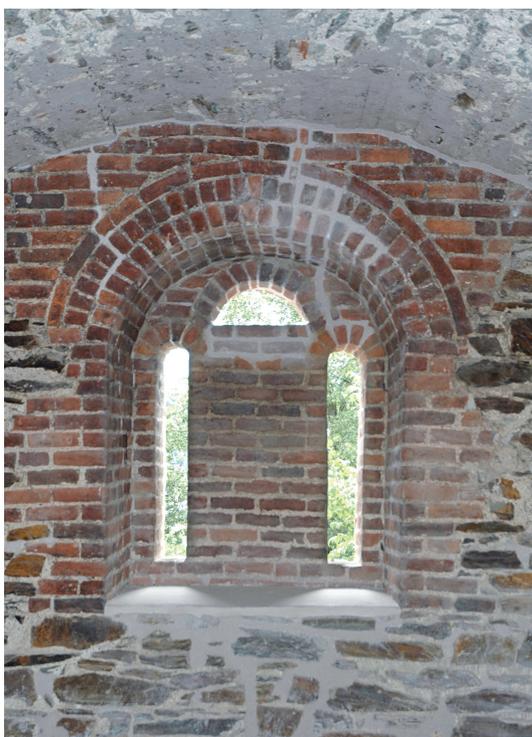
Abb. 17. Greiz, Oberes Schloss, südlicher Kopfbau (Wohnbau A, Kemenate) Kellerebene-1, südliche Außenmauer, gekuppeltes Schlitzfenster mit Oberlicht, 2008.

Im Bereich des Kellers sind insbesondere die Backsteinoberflächen mit ihren Bearbeitungsspuren sowie die Form der Fenster und der gemauerten und zusätzlich mehrfach übermauerten Rundbogen als Datierungshilfe heranzuziehen. Demzufolge besteht kein Zweifel daran, dass es sich hier um den Wohnbau der hochmittelalterlichen Burg, die Kemenate, handelte. Wann deren Nutzung aufgegeben wurde, ist nicht bekannt. Fest steht, dass es noch vor 1540 zu einer Erweiterung des Grundrisses bzw. zu einer Erneuerung des ersten und dann auch des zweiten Obergeschosses gekommen sein muss. Eventuell stehen die-

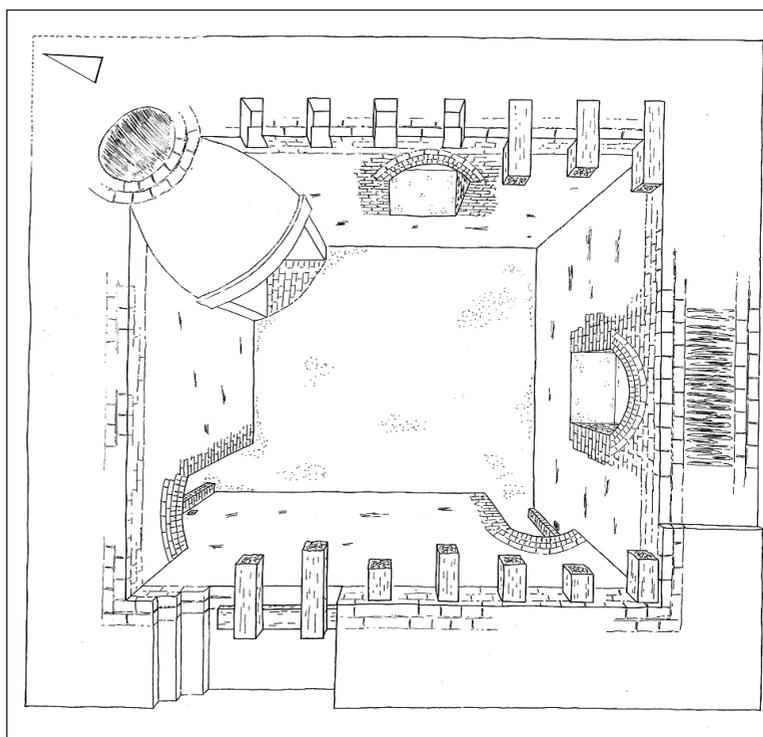
Abb. 18. Greiz, Oberes Schloss, südlicher Kopfbau, Rekonstruktion des Innenraums der Kemenate (Draufsicht), 2007.

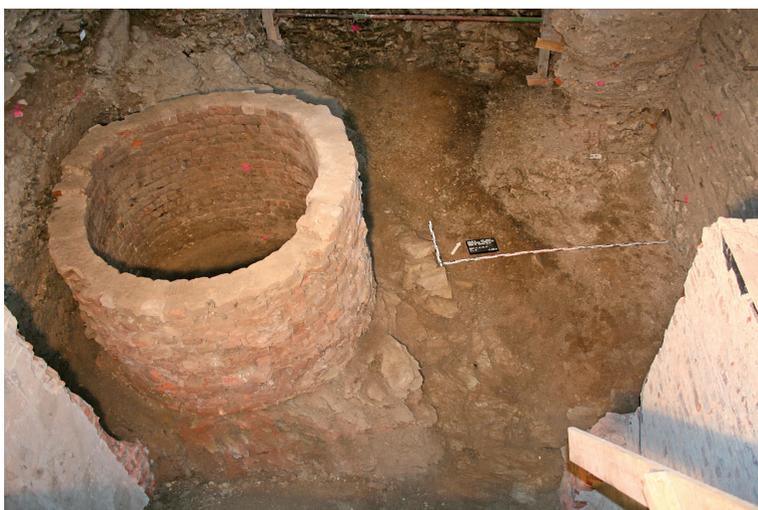
Abb. 19. Greiz, Oberes Schloss, Gebäude 8, Raum 4. Brunnenröhre aus Backstein.

Bei Baugrunduntersuchungen stieß man 2010 auf eine Gewölbekappe von 2,80 x 2,60 m und einen west-östlich verlaufenden, ca. 3,20 m langen Mauerzug. Der überwiegend mit anstehenden Schiefergrus und Bauschutt verfüllte Keller wurde ab März 2011 bei einer archäologischen Untersuchung beräumt. Neben wenigen vor allem neuzeitlichen Mauerstrukturen und Verfüllhorizonten war das Erstaunliche die Entdeckung einer Brunnenröhre aus Backsteinen. Der Brunnenschacht war in den anstehenden Schieferfelsen wahrscheinlich bis in eine Tiefe von über 50 m gearbeitet<sup>30</sup>. Auf dem Fels sitzt eine 1,30 m hohe Röhre, die vollständig aus Backstein im Format 28,5 x 14,4 x 7 cm in 15 Lagen gearbeitet ist. Der Au-

ßendurchmesser beträgt 2,25 m, der Innendurchmesser 1,93 m. Alle Steine sind im Binderverband in Kalkmörtel gesetzt. Die Außenseite ist grob gefertigt, und einzelne Backsteine sind nicht bündig gesetzt (Abb. 19). Dagegen ist die Innenseite sorgfältig gefügt. Am Rande fehlen teilweise zwei Lagen. Der felsige, zum Teil unebene Untergrund wurde mit Bruchstücken von Backsteinen unterfüttert. Den Brunnen hat man auf den höchsten Punkt des nach Osten zur Ringmauer abfallenden Felsens angelegt (Abb. 20). Der Abstand zwischen Ringmauer und Brunnen beträgt 2,30 m und zur Westwand nur knapp einen halben Meter.

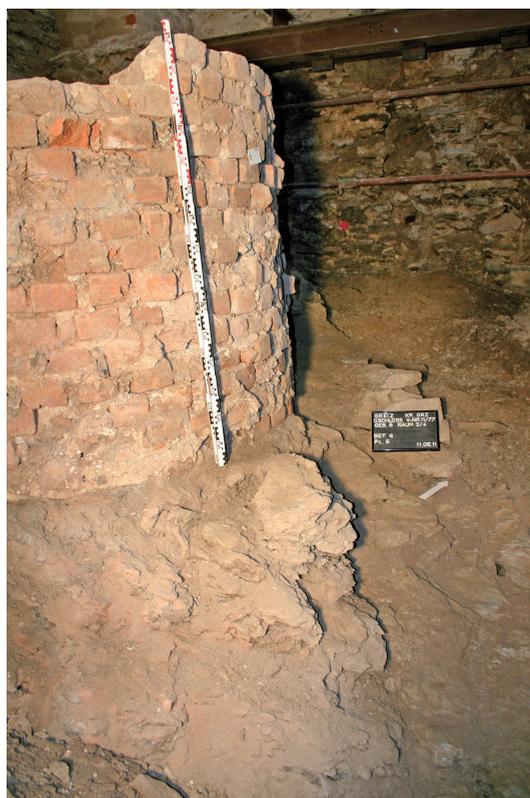
Abb. 20. Greiz, Oberes Schloss, Gebäude 8, Raum 4. Die Brunnenröhre wurde auf dem höchsten Punkt des Felsens errichtet.

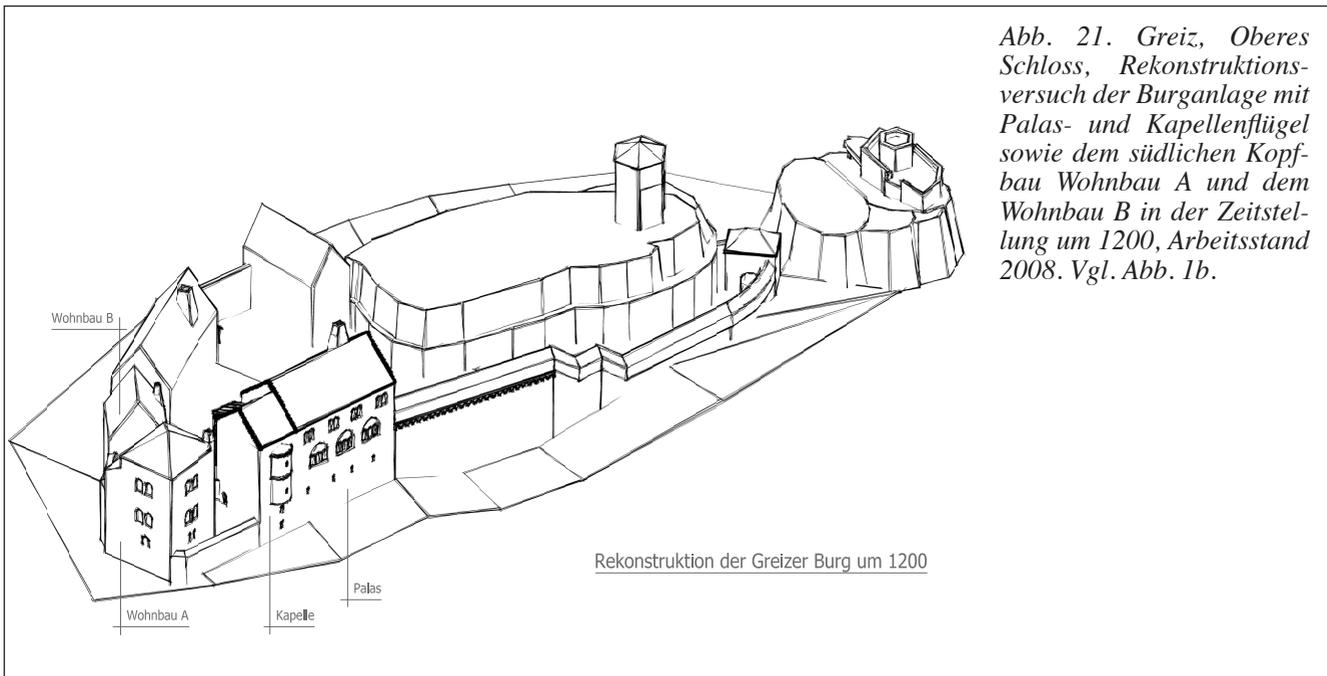
Abb. 21. Greiz, Oberes Schloss, Rekonstruktionsversuch der Burganlage mit Palas- und Kapellenflügel sowie dem südlichen Kopfbau Wohnbau A und dem Wohnbau B in der Zeitstellung um 1200, Arbeitsstand 2008. Vgl. Abb. 1b.
