HAUS BEHRENS AUF DER ›MATHILDENHÖHE DARMSTADT‹ RESTAURIERUNG DES REPRÄSENTATIVEN EINGANGSPORTALS

Olaf Köhler, Jennifer Verhoeven

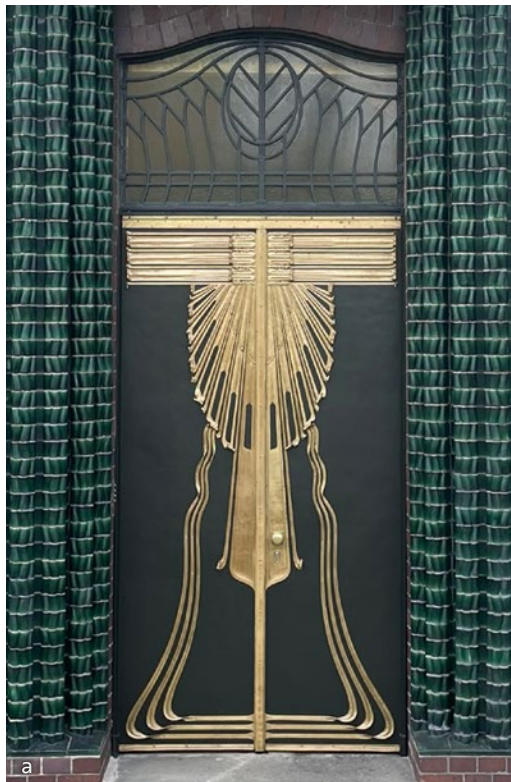
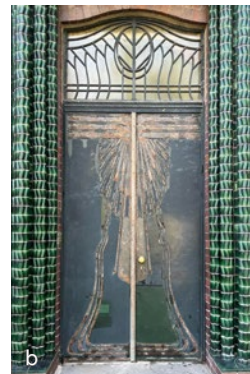
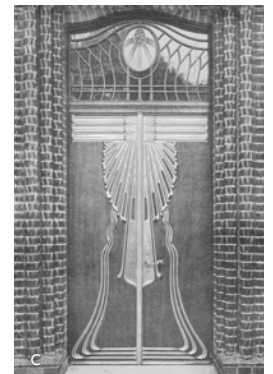
Abb. 1: Haustür von Haus Behrens

Im Zuge der jüngsten Maßnahme konnten interessante Erkenntnisse gewonnen werden. Das vertraute Erscheinungsbild der grünfarbigen Türblätter, die sich auf die glasierten Klinker bezogen, konnte nicht durch Befunde belegt werden. Die Türblätter waren zwar mehrfach renoviert und überfasst worden, die Beschläge aber nie restauriert und abgenommen worden. Anhand dieser nie überfassten Bereiche ließen sich ungestörte schwärzliche Fassungsrreste nachweisen, die die bauzeitliche Farbbeschreibung eines goldgelben Metallornaments auf einem violett getönten Grau der Tür stützen. Die metallenen Türblätter wiesen in ihrer Erstfassung eine Brünierung auf, die abschließend mit einem dünnen Schutzüberzug, wahrscheinlich Leinöl, versiegelt worden war.

a) Endzustand nach der Restaurierung, 2023
b) Zwischenzustand nach Abnahme der Beschläge, 2023, c) bauzeitlicher Zustand, 1901
Fotos: a) O. Köhler, UDB Da, b) Fa. Steuernagel & Lampert, c) DKuD, 9, 1901/02, S. 157

Ziel der jüngsten Maßnahme war die Wiederherstellung der bauzeitlichen Gestaltung. Dafür wurde die ursprüngliche Brünierung durch einen mehrschichtigen Lackauftrag mit einer lasierenden Schlussbeschichtung nachempfunden. Die aus Kupferblech gefertigte Ornamentik mit ihrem bauzeitlich im galvanischen Verfahren aufgetragenen goldgelben Messingüberzug wurde substanzschonend mit einem Laserverfahren gereinigt und mit einem konservierenden Wachsüberzug versehen.
