DAS EHEMALIGE KLOSTER HAYDAU IN ALTMORSCHEN EIN VORZEIGEPROJEKT DER HESSISCHEN DENKMALPFLEGE

EIN BLICK IN DIE VERGANGENHEIT

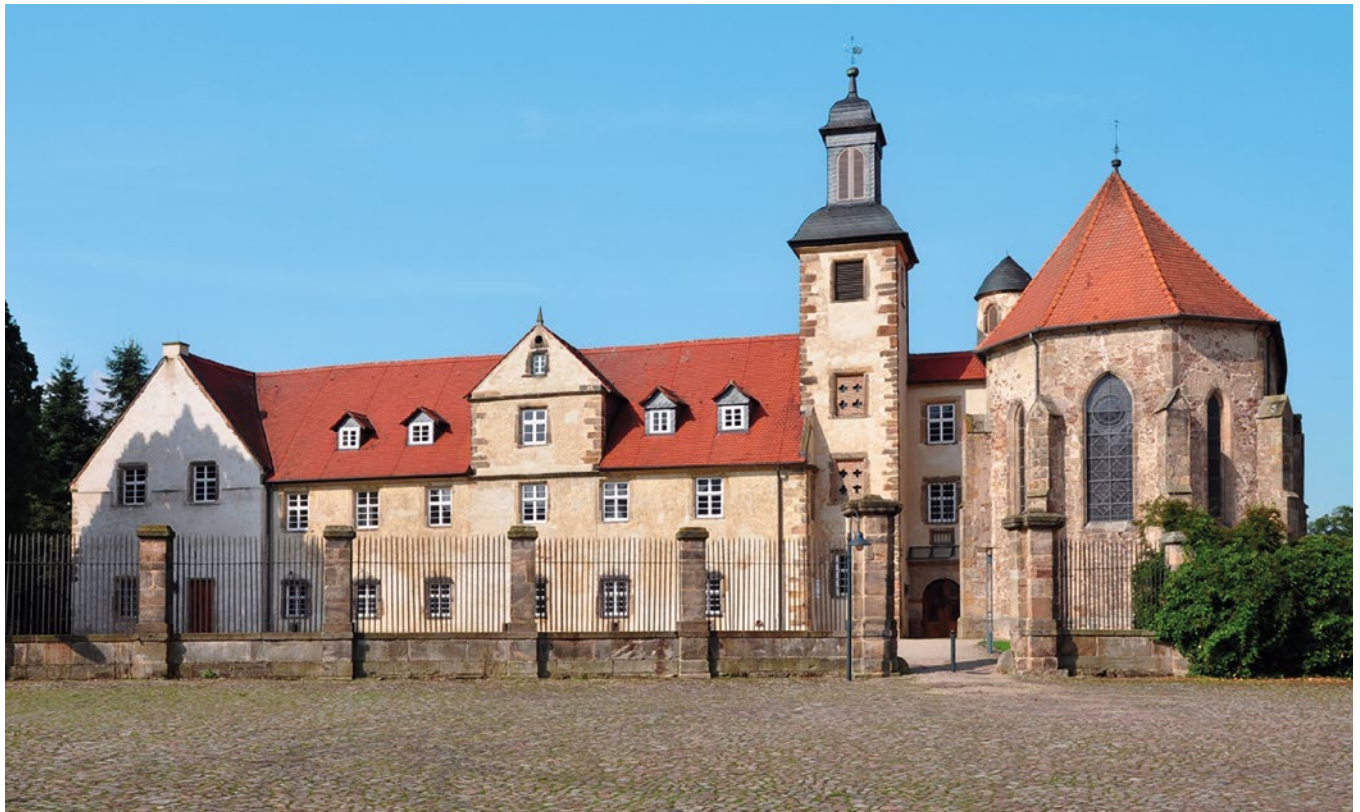
Abb. 1:
Kloster Haydau
Ansicht von Osten,
2013, nach Abschluss
der umfangreichen
Sanierungen
Foto: Th. Büttner

tion erfolgte 1527 die Auflösung des Klosters und der Umbau zum landgräflichen Jagdschloss. Nach dem Ende der feudalen Nutzung Anfang des 19. Jahrhunderts begann eine Zeit unterschiedlichster Nutzungen als Domäne, landwirtschaftliche Versuchsanstalt, für Gewerbe und Wohnungen. Trotz aller baulichen nutzungsbedingten Veränderungen und Anpassungen ist bereits mit dem Umbau zum landgräflichen Schloss ein erstaunlich sensibler Umgang mit der mittelalterlichen Substanz festzustellen, sodass tatsächlich durch die Jahrhunderte hinweg die ursprüngliche Klosteranlage aus ihrem vierflügeligen Kern mit Kreuzgang und Kirche in großen Bereichen erhalten blieb (Abb. 1).

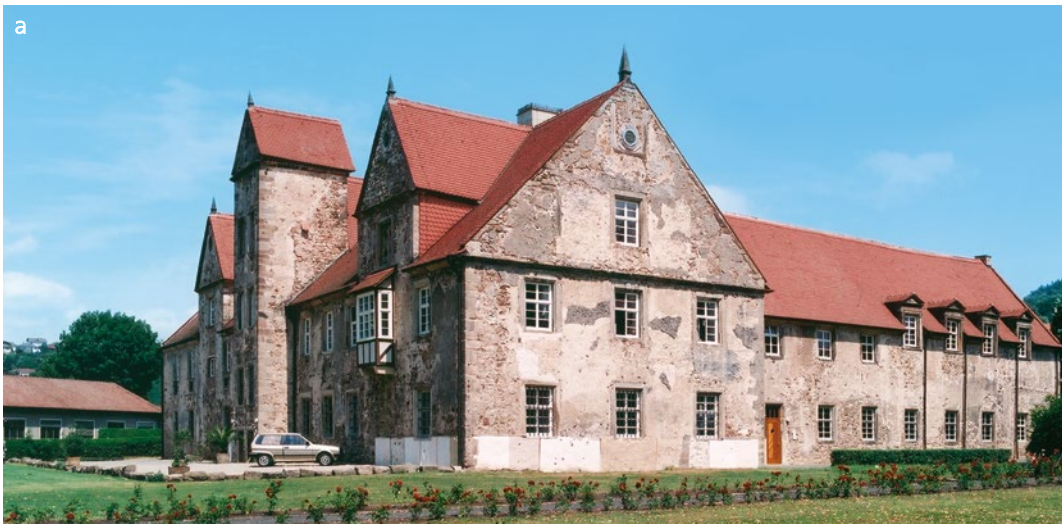
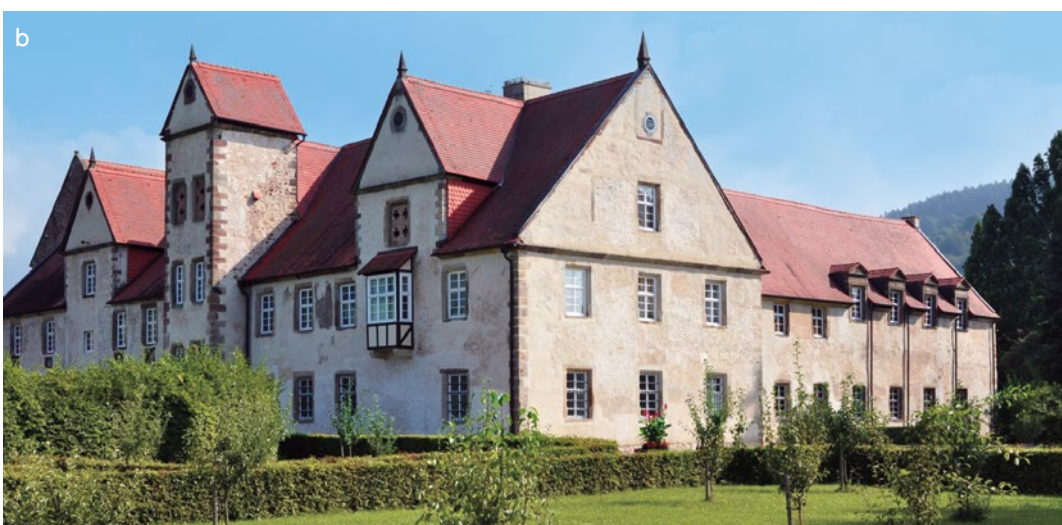
Abb. 2:
Ansicht von Südwesten
Der Vergleich von
a) mit Putzmuster-
flächen, 1999 und
b) nach der Sanierung
2013 zeigt die aufwen-
digen Abstimmungen
und Beprobungen der
Putz- und Mörtel-
zusammensetzungen.
Fotos: Ch. Krienke, LfDH,
und Th. Büttner

Dies zeigte sich vor allem beim Umgang mit den Fassadenputzen. Erhalten war hier in großen Teilen noch der helle Kalkputz aus der Zeit um 1620, den es zu sichern und zu ergänzen galt. Was heute bei vielen Projekten problemlos umgesetzt wird, bedurfte in Haydau zunächst der mehrjährigen Erprobung von Mörtel- und Putzzusammensetzungen und der Anlage von Musterflächen (Abb. 2a). Naturwissenschaftliche Untersuchungen der Materialien und eine lange Testphase der Frost- und Salzbeständigkeit am Objekt selbst waren die Grundlage für den neuen Kalkspatzenmörtel nach historischem Vorbild. Kalkspatzen sind Klümpchen, die bei der Trockenlöschung von Kalk entstehen. Die neuen Ergänzungen sollten dabei trotz der Anpassung an den Bestand als solche erkennbar sein, um die verschiedenen Zeitschichten weiterhin unterscheiden zu können (Abb. 2b).

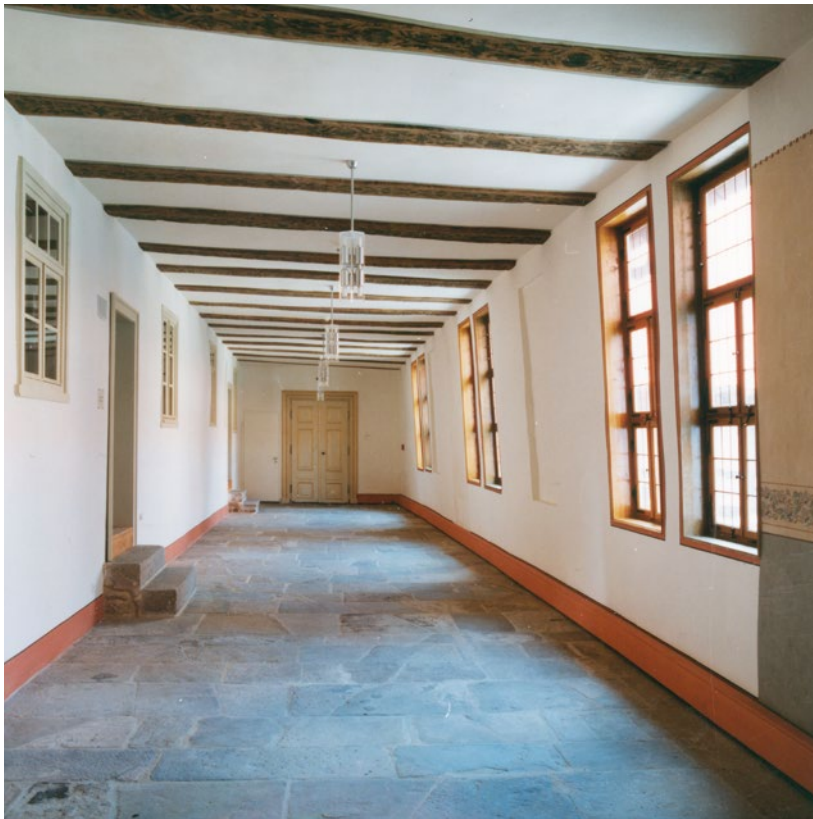
Abb.3:
Galerie im Südflügel
 Die erhaltene Raum-
 ausmalung (rechts am
 Bildrand) dokumen-
 tiert die konservierten
 Befunde, 1999.
 Foto: Ch. Krienke, LfDH

Im Inneren wurden Befunde unterschiedlicher Raumfassungen konserviert und teilweise als Primärdokument sichtbar gelassen (Abb. 3). Wo dies aufgrund der Nutzungsanforderungen nicht sinnvoll war, wurden sie nach ihrer Dokumentation durch spaltbare Tapeten überdeckt. Dadurch sind die historischen Oberflächen geschützt und der Aufwand bei zukünftigen Renovierungen ist deutlich reduziert.

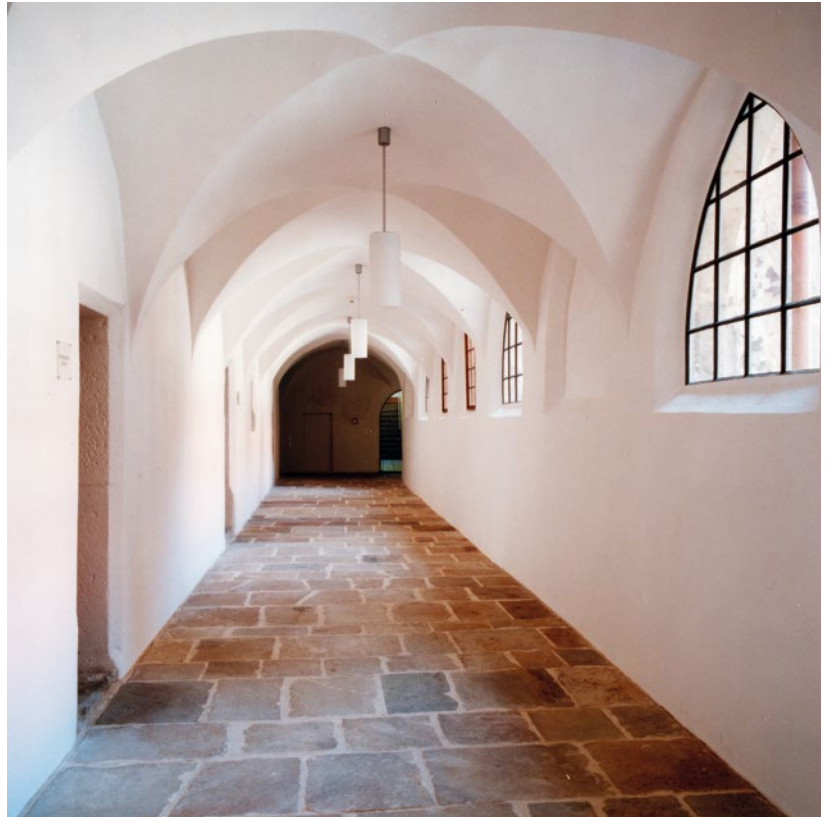
Abb. 4:
Ehemaliger Kreuzgang
im Südflügel, 1999
Bis heute besitzt
die Sanierung Modell-
charakter.
Foto: Ch. Krienke, LfDH

auf das Objekt angepasste Lösungen entwickelt. So bedurfte beispielsweise die Stabilisierung bzw. Vernadelung der schief stehenden Mauerwerkspfeiler des ehemaligen Kreuzgangs und der Schalenbildungen im Mauerwerk mit bislang im Hochbau dafür nicht verwendeten Glasfibrstäben als geringstmöglicher Eingriff die Zustimmung der Obersten Bauaufsichtsbehörde.
