## DAS REICHE JÜDISCHE ERBE IN HESSEN

### SICHERUNG UND RESTAURIERUNG DER SYNAGOGEN IN GIESSEN UND HEPPENHEIM

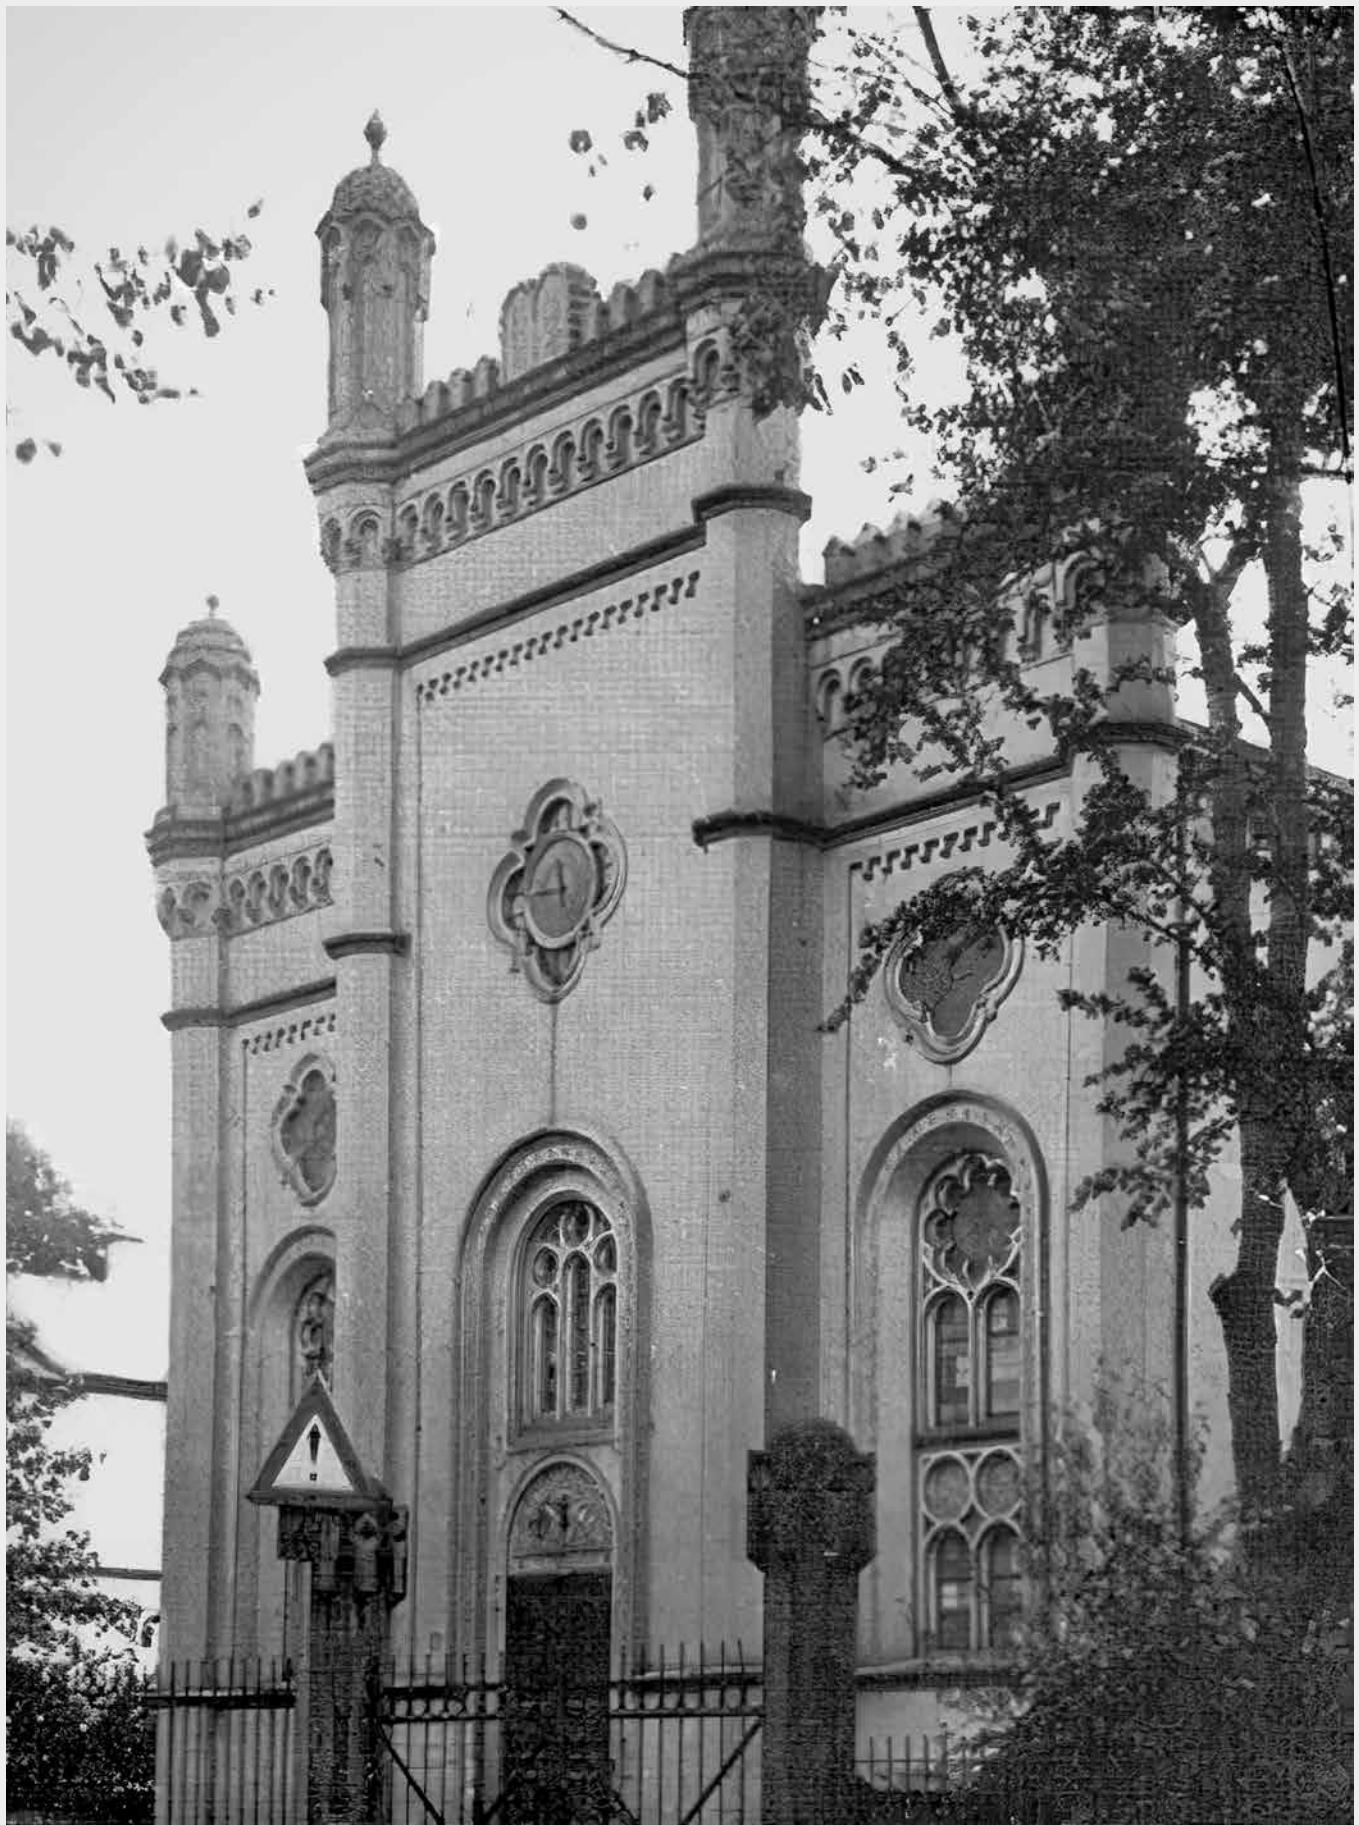
**Abb. 1:**  
**Neue Synagoge Gießen,  
vor 1938**

Die Synagoge stand am zentral gelegenen Berliner Platz in Gießen und wurde 1938 in der Reichspogromnacht von den Nationalsozialisten zerstört.

Das von Nordwesten nach Südosten ausgerichtete Gotteshaus hatte einen rechteckigen Grundriss von etwa 17 x 12 m. Zur Altstadt hin war es durch eine Fassade mit neuromanischem Rundbogenportal und dreiteiligem Stufengiebel aufwendig gestaltet.

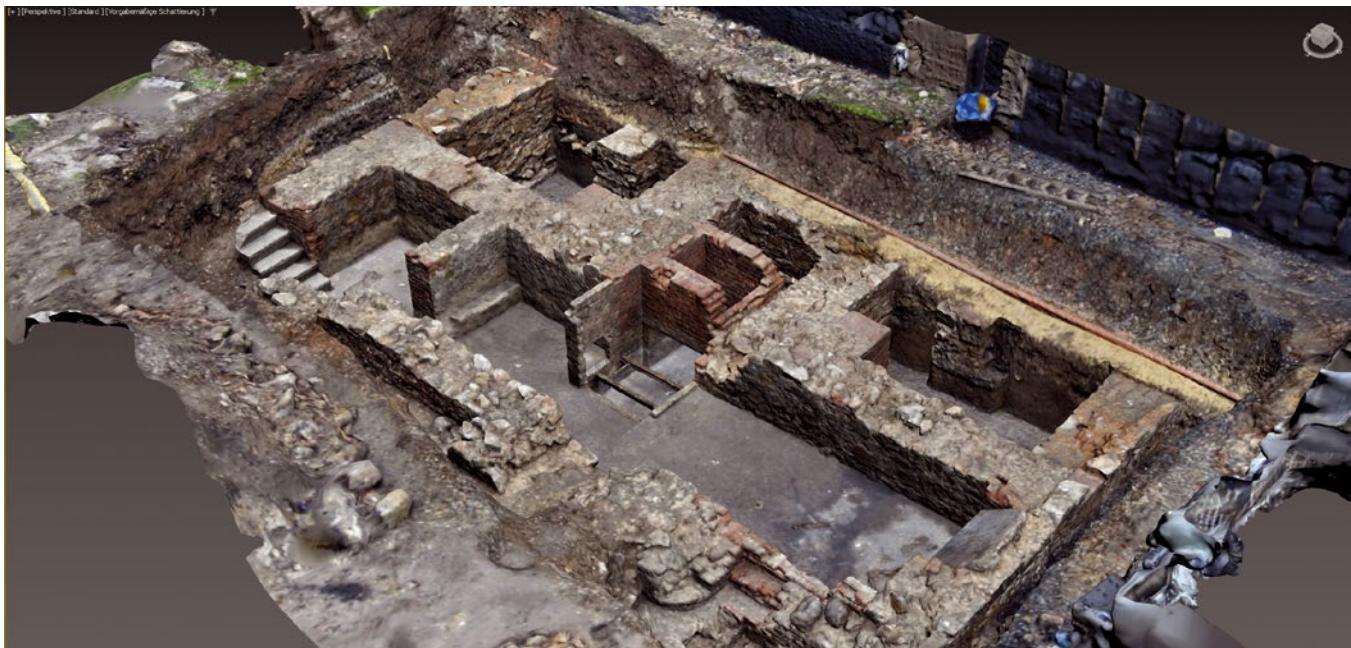
**Abb.2:**  
Wiederentdeckt  
Freigelegte Fundamente der Synagoge an der  
Gießener Südalanlage  
Sfm-Modell:  
M. Nawrocki, AAB

Mit der Freilegung der Fundamente der Gießener Synagoge an der Südansage im Winter 2023 im Zuge einer geplanten Erweiterung der Kongresshalle wurde ein verborgener, aber zentraler Teil der neueren jüdischen Gießener Stadtgeschichte wieder in das öffentliche Interesse gerückt (Abb. 2).

Der Mittelteil der Synagoge konnte auf der gesamten Breite erfasst werden und illustriert die Baugeschichte des Gotteshauses eindrucksvoll. Deutlich erkennbar zeigt sich im Grabungsbefund der Südostgiebel des ersten, 1867 eingeweihten Gebäudes mit circa 3 m hervorspringendem Erker, in dem der Thora-schrein stand. An die Außenmauern dieses ersten Baues schließen an beiden Querseiten die Erweiterungsmauern aus dem Jahr 1892 an. Sie gehören zu den in den Bauakten und historischen Quellen verbrieften Erweiterung der Neuen Synagoge aufgrund von Platzman-gel. Wie die Mauern der ersten Bauphase sind sie aus massiven Grauwacken in Zweischalenu-mauertechnik gesetzt. Jedoch wurde ein anderer Mörtel verwendet. Als weiteres Unterschei-dungsmerkmal der Bauphasen ließen sich die selbst im Fundamentbereich mit rotem Bunt-sandstein verkleideten Ecken des ersten Bau-abschnittes feststellen. Die Fundamentmauern sind noch 1,50 m hoch erhalten. Neben einer Vergrößerung des Gebäudes konnten weitere Umbauten der Synagoge nachgewiesen wer-den. So hatte man offensichtlich bei der Er-weiterung einen neuen Kellerzugang geschaf-fen, der mit fünf Treppenstufen im Bereich der nördlichen Außenmauer deutlich erkennbar ist. Das nachträglich durchbrochene Mauer-work wurde mit Ziegeln ausgebessert. Dieser Zugang erschloss mindestens drei Kellerräu-me. Im zentralen Bereich wurde 1925 eine Hei-

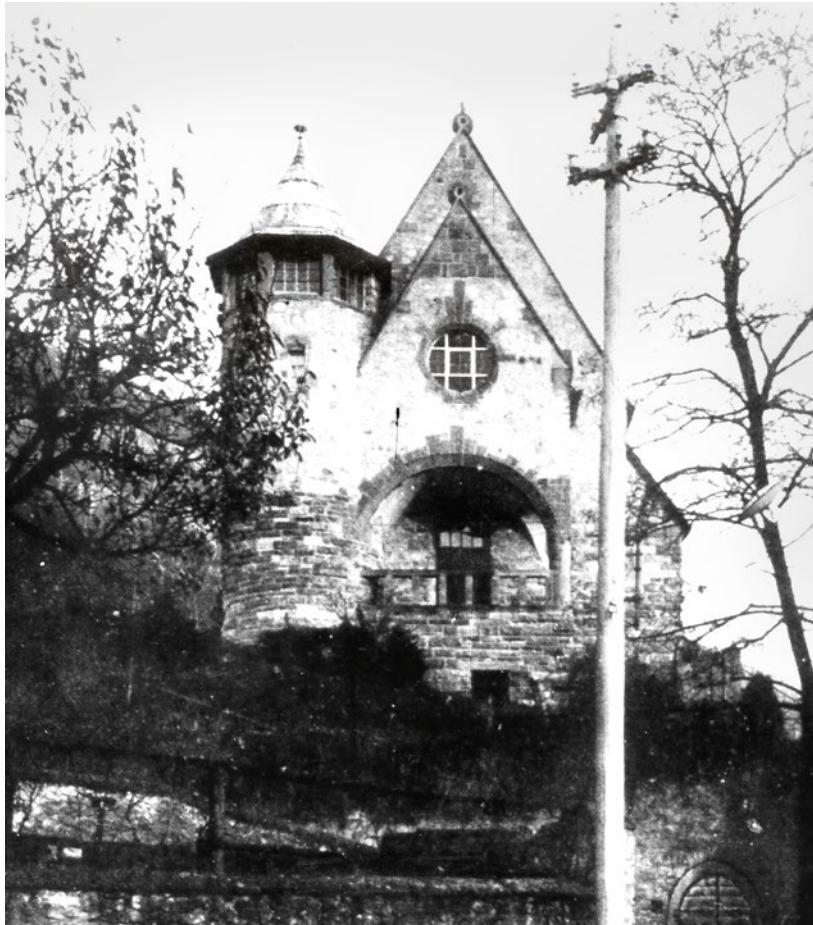
**Abb. 4:**  
Neue Synagoge  
Heppenheim, 1930  
Blick von Westen  
Foto: HStD, R 4, 14723

Die neue Synagoge der prosperierenden jüdischen Gemeinde in Heppenheim an der Bergstraße von 1900 war ein Entwurf des renommierten Architekten Prof. Heinrich Metzendorf. Realisiert an dem außerhalb der Innenstadt gelegenen Schlossberg in erhöhter Position, war es ein verputzter Saalbau mit Satteldach, einer Eingangsloggia und seitlichem Treppenturm. Seine inneren Raumfunktionen bildeten sich durch Vorsprünge und verschiedene Fensterformate in der Fassade ab (Abb. 4). Nach den Zerstörungen am 10. November 1938 musste der Sakralbau von den eigenen Gemeindemitgliedern abgerissen und der Keller mit dem Bauschutt verfüllt werden. Reste der Treppenanlage und Spolien der Bauzier verblieben auf dem als Garten genutzten Grundstück. 1988 stellte die Bau- und Kunstdenkmalpflege des Landesamtes für Denkmalpflege Hessen grundsätzlich die Denkmaleigenschaft von Synagogen und Bethäusern fest. Das half, den damaligen Zustand zu erhalten und Neubebauungen zu verhindern. Im Rahmen der Flurbereinigung erstellte die Stadt 1994 einen Höhenplan des Synagogengeländes, der die Umfassungslinien im Flurstück kartierte. Dies trug dazu bei, die alten Gebäude und Überreste zu erhalten.

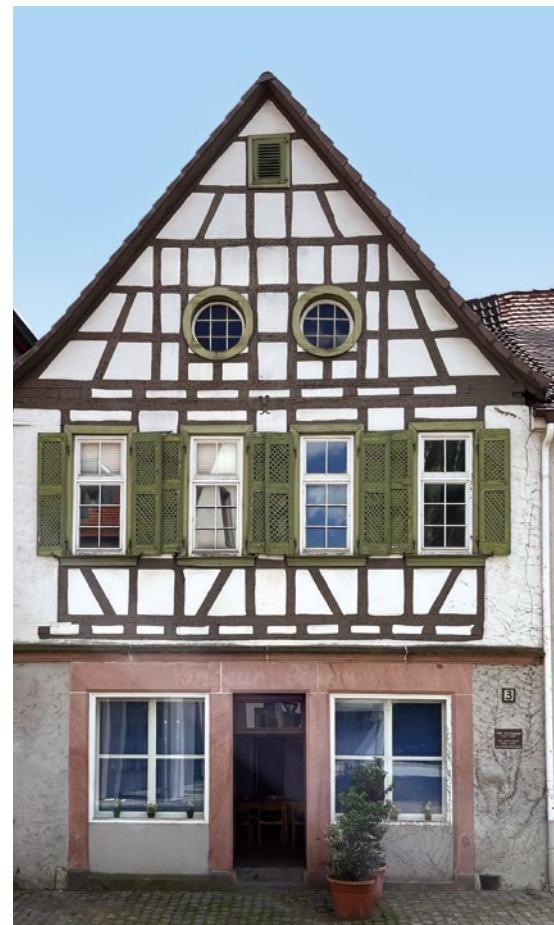
**Abb. 5:**  
Alte Synagoge  
Heppenheim, 2024  
Blick auf  
den Nordgiebel  
Foto: KdAS

Ein weiteres Beispiel für das Bewahren vor Ort findet sich ebenfalls in Heppenheim, und zwar in der Altstadt. Die dortige alte Synagoge wurde jüngst dendrochronologisch in das Jahr 1807 datiert. Um 1900 wurde sie durch die zuvor beschriebene neue Synagoge am Starckenburgweg abgelöst und später durch die jüdische Gemeinde verkauft. Es handelt sich um ein zweigeschossiges fachwerksichtiges Gebäude mit einer vierachsigen Fassade und einem Satteldach (Abb. 5). Über einem Keller aus der zweiten Hälfte des 16. Jahrhunderts errichtete man ein zum Teil massives Erdgeschoss für den Schulraum und die zugehörige Lehrerwohnung. Im Fachwerkobergeschoss und Dachraum befand sich der Betsaal, beleuchtet durch vier große Fenster und zwei darüberliegende Rundfenster im Dachraum. Diese zeigten ehemals zwei bunt verglaste Davidsterne als Zeichen der sakralen Nutzung im Inneren. Eine Holztonne schloss den Saal nach oben hin ab. Auf den Wandflächen der Giebel

haben sich Malereifragmente erhalten. Sie sind durch die zu Wohnzwecken eingebaute Flachdecke und die Nutzung des Daches als Speicherraum geschützt.
