## BAROCKE MALEREIEN FREIGELEGT

### RESTAURIERUNG AM WEILBURGER GARTENPAVILLON ABGESCHLOSSEN

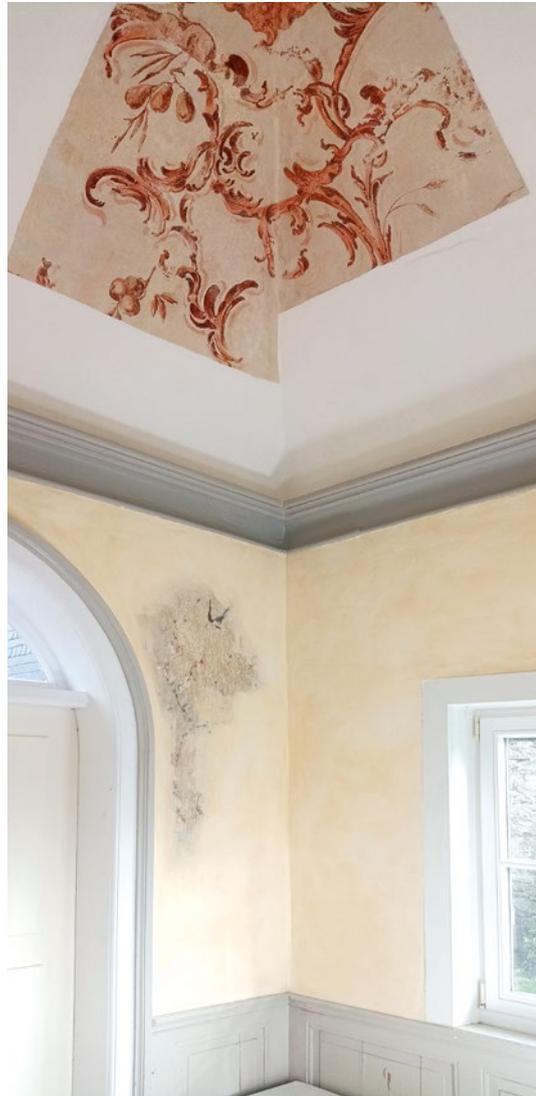
**Abb. 1:**  
Malerei im Lustpavillon  
Architektur, die sich zu  
einem Himmel öffnet  
mit Darstellungen aus  
der Flora und Fauna  
Foto: S. Trommer,  
Weilburg

Mithilfe von Zuwendungen des Landesamtes für Denkmalpflege wurden anschließend weitere konservatorische Maßnahmen sowie mehrere Teilfreilegungen der Malerei in Form von Sichtfenstern vorgenommen (Abb. 1). Die dekorativen Elemente und die illusionistische Architekturmalerei bestätigen die Funktion des Häuschens als Lustpavillon. Der ursprüngliche Raumeindruck in dunklen Rosa- und Rottönen bis zu dunklerem Caput mortuum ist dank der Restaurierung heute wieder erfahrbar.
