Blickpunkt

DIE PAULSKIRCHE IN FRANKFURT AM MAIN VIERZIG JAHRE WIEDERAUFBAU 1948–88

Ulrike Schubert, Adrian Seib

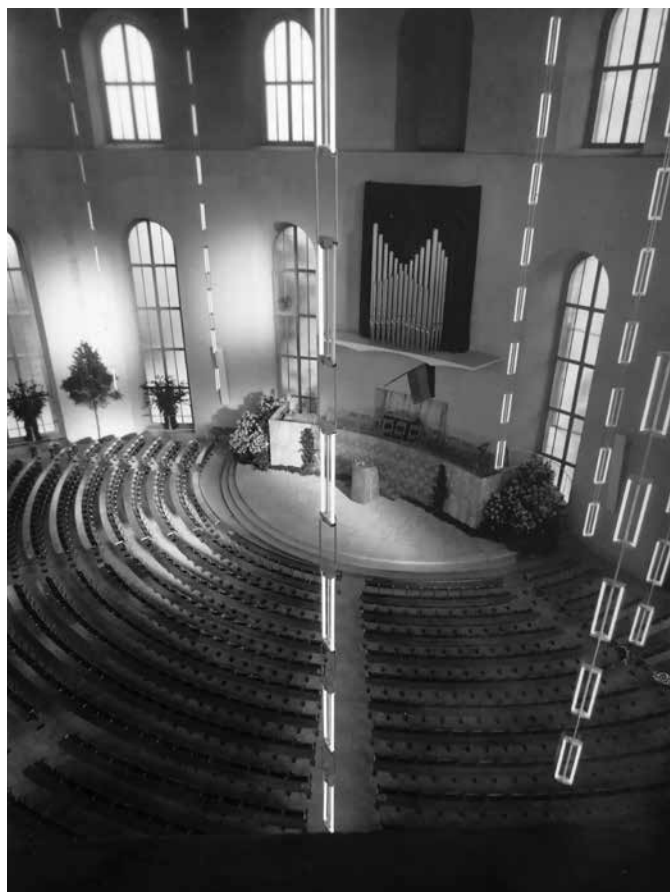
Abb. 2: Eröffnung des Wiederaufbaus

Blick nach Südosten in den Plenarsaal vom Regieraum, 1948
