DENKMALPFLEGERISCHER UMGANG MIT DEN SYNAGOGEN IN FLÖRSHEIM UND FRÄNKISCH-CRUMBACH WEITERNUTZUNG IM KONTEXT MIT DER JÜDISCHEN GESCHICHTE

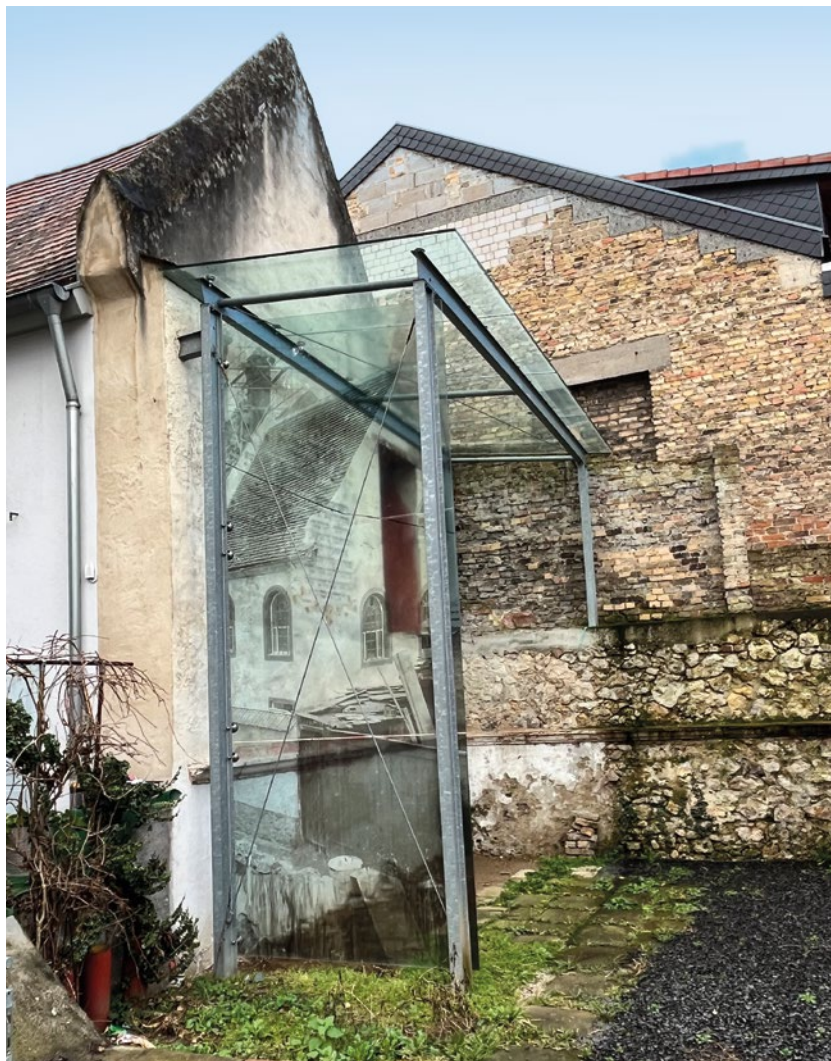
Abb. 1:
Ansicht des ehemali-
gen Gemeindehauses
und der Synagoge
von Osten,
Flörsheim a. M., 2023
Foto: J. Brod, LfDH

ehemaligen Innenseite der Synagoge konnten restauriert werden, sodass heute die Originale, die aus zwei Fassungsphasen stammen, und nicht eine Reproduktion zu sehen ist. Vor Witterungseinflüssen wurden die Putze und Malereien durch eine Stahl-Glas-Konstruktion geschützt (Abb. 1).

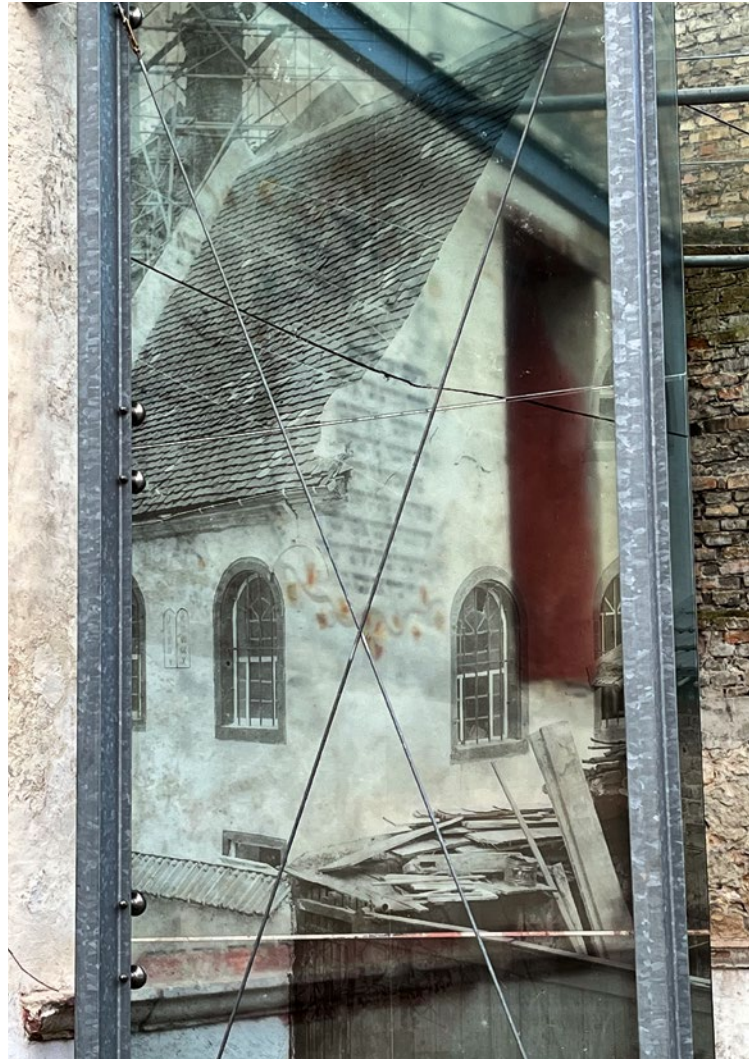
**Abb. 2:
Detail der
Schutzverglasung**

Im Hintergrund ist der Psalm 29, 1–11 (Harfenlied König Davids) zu sehen.
Foto: J. Brod, LfDH

Nach Arbeiten an den Fenstern im Jahr 2007 wurde eine Überarbeitung des Bestands erst 2021 aktuell. Die Nutzung änderte sich nicht, sodass das Konzept beibehalten und nur bautechnische sowie ästhetische Verbesserungen am Schutzdach und restauratorische Arbeiten nach 20 Jahren Standzeit an den Kalkasein-Malereien der Giebelwand durchgeführt werden mussten. Auf einer Glasscheibe brachte man eine historische Ansicht der Synagoge aus dem frühen 20. Jahrhundert auf, aus Gründen des Vogelschutzes und um den historischen Zustand zu visualisieren (Abb. 2).

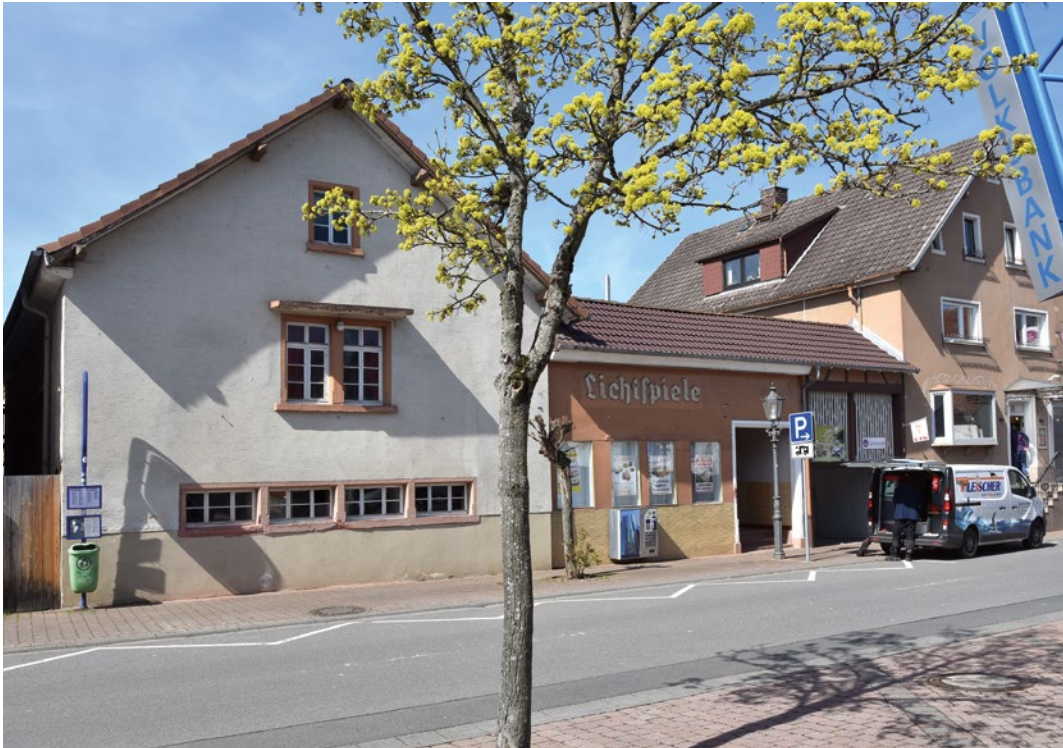
Abb. 4:
Ansicht
Erbacher Straße, 2022

Links die ehemalige Synagoge mit der Fassade und dem Schriftzug »Lichtspiele« von 1938. Hinter dem zurückliegenden Kinoeingang ist der erste Saal von 1927 noch vorhanden.

verbunden den bereits bestehenden auf dem Nachbargrundstück über eine neue Straßenfassade (Abb. 4). Die Nutzung der Synagoge als Kino namens »Union-Theater« wurde nach der Renovierung des Saals in den 1950er-Jahren bis 1988 fortgeführt. Seitdem öffnete das Kino nur sporadisch für Kulturveranstaltungen oder Buchvorstellungen. Der bauliche Zustand verschlechterte sich jedoch ohne eine kontinuierliche Nutzung weiter. 1982 wurde die Gemeinde in das Dorferneuerungsprogramm des Hessischen Ministeriums für Landesentwicklung, Umwelt, Landwirtschaft und Forsten aufgenommen. Zu früh, um ein Konzept für die ehemalige Synagoge zu erstellen, eine Instandsetzung finanziell zu unterstützen und eine geeignete Nutzung zu finden.

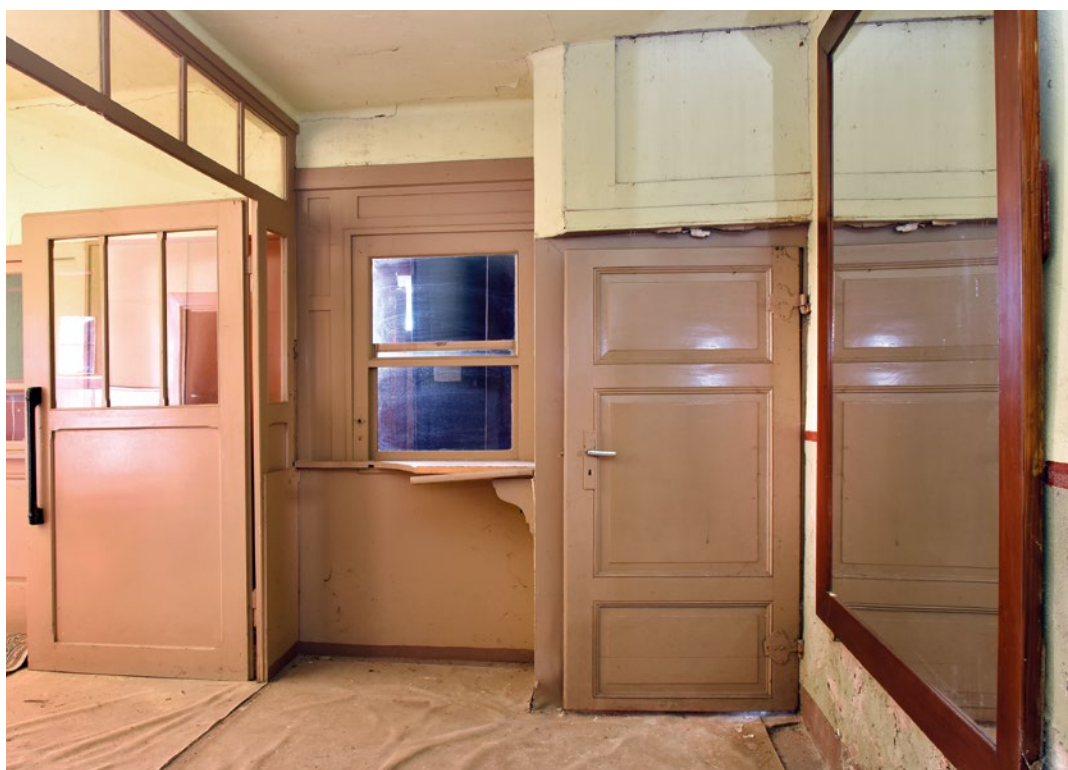
Abb. 5:
Eingang und
Kassenbereich, 2022
Foto: Ch. Krienke, LfDH
