DER RÖMISCHE VICUS VON SULZ AM NECKAR

Vorbericht über die Ausgrabungen von 1967 bis 1972

HERMANN FRIEDRICH MÜLLER

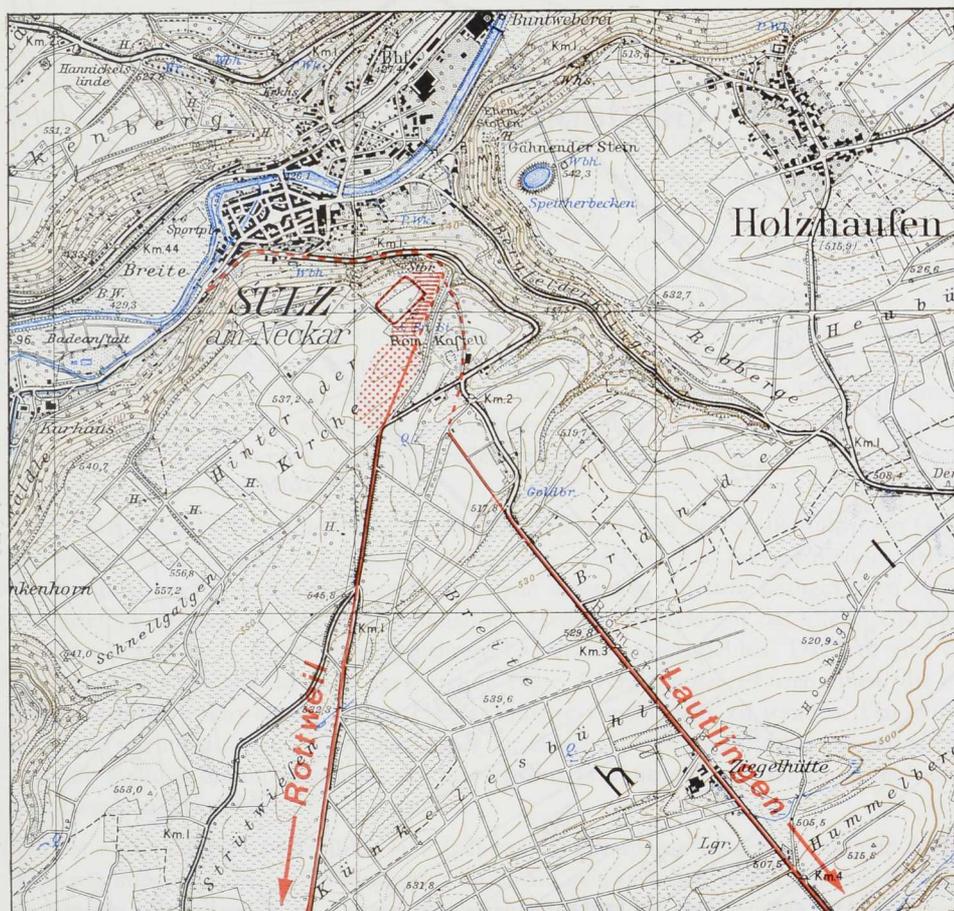
Abb. 1 Sulz a. N. Römische Kastell; römische Straßen (— gesichert, - - - vermutet); Ausdehnung des Vicus (punktiert = gesichert, schraffiert = vermutet).

Die römerzeitlichen Straßenzüge in diesem Gebiet sind Ursache für die Besiedlung. Es handelt sich um zwei Straßen, eine von Arae Flaviae (Rottweil) kommend und geradlinig von Süden über die Hochflächen das Gebiet des Vicus erreichend; die andere vom Kastell Lautlingen (Kr. Balingen) über den Häsenbühl führend und von Südosten über Vöhringen ebenfalls geradlinig die Hochfläche südlich von Sulz berührend. Beide Straßen haben ihren idealen Schnittpunkt knapp südlich des Kastells; der wirkliche liegt östlich davon⁶. Denn im Bereich des Vicus verläßt die Rottweiler, südöstlich davon die Lautlinger Straße die schnurgerade Richtung. Beide folgen nordostwärts einem Geländeeinschnitt zum Neckartal, der „Schinderklinge“, an deren westlichem Hang sie nunmehr vereinigt talwärts führen, den Neckarlauf kreuzen und auf der linken Seite des Flusses nach Waldmössingen bzw. nach Rottenburg weiterlaufen (Karte Abb. 1).

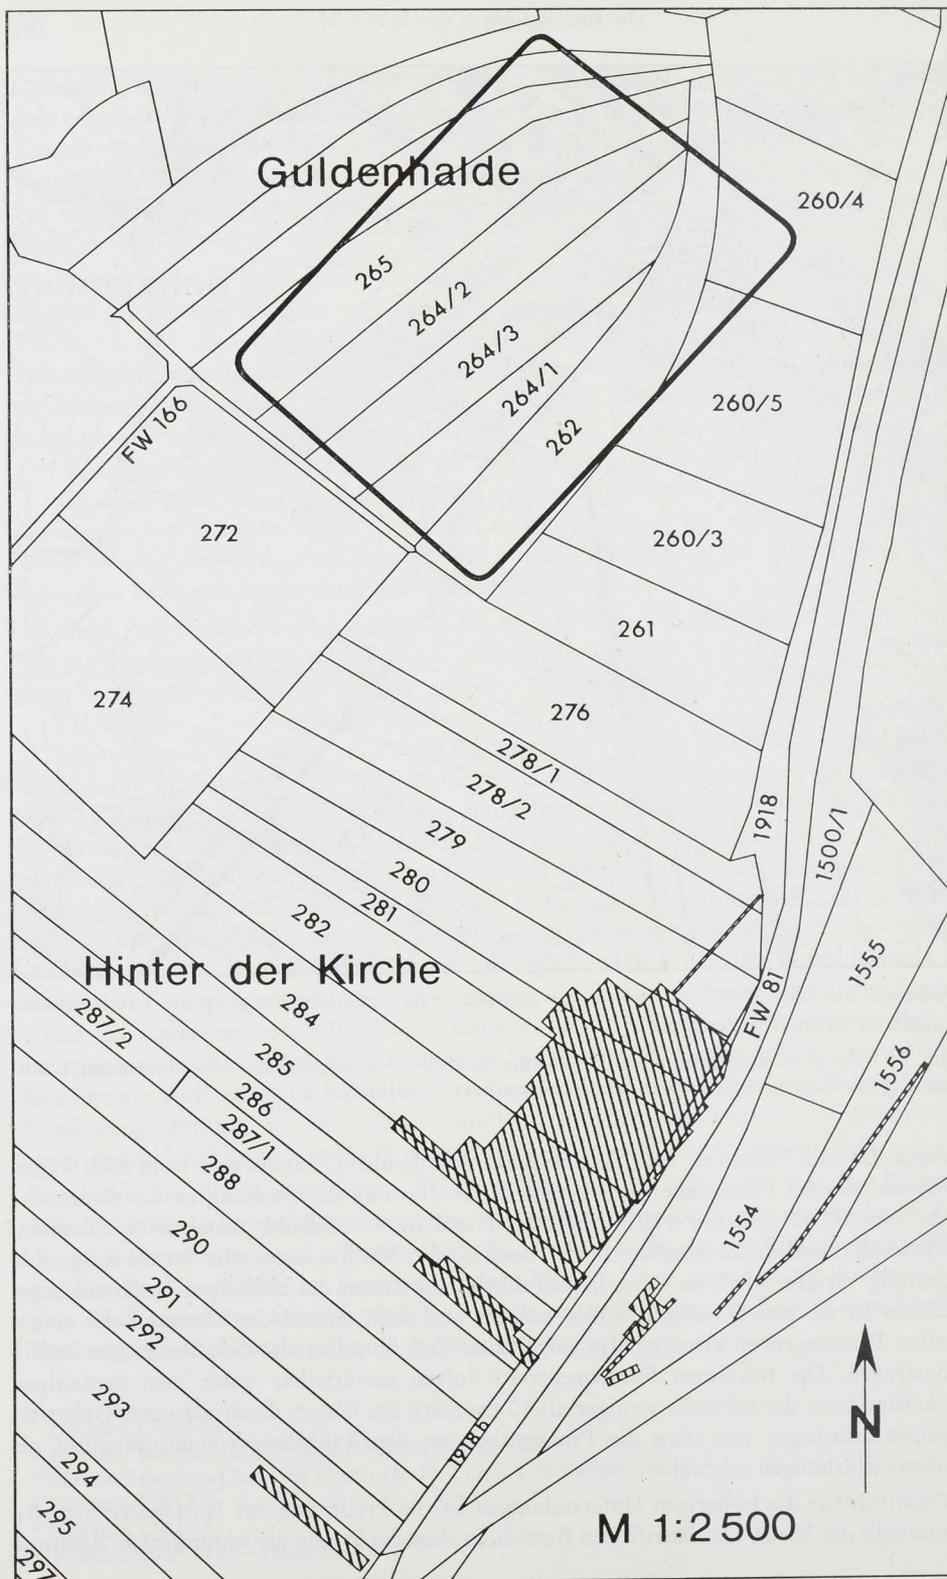
Abb. 2 Sulz a. N. Flur Hinter der Kirche. Römischer Vicus: Lage der von 1967 bis 1972 untersuchten Flächen (schraffiert). Maßstab 1 : 2500.

Die bisher im Vicus ergrabene Fläche umfaßt knapp 7000 qm, auf den Parzellen 279—285 eine zusammenhängende Fläche von rund 50 ar, südlich und östlich davon Sondierungsschnitte von 1—10 m Breite (Abb. 2). Damit bezieht sich das Untersuchungsgebiet auf den Bereich südlich des Kastells. Das nordöstlich daran angrenzende Gebiet — von dem Siedlungsspuren bekannt sind¹⁰ — wurde ausgeklammert, weil dort eine künftige Veränderung durch moderne Bautätigkeit nicht vorgesehen ist.

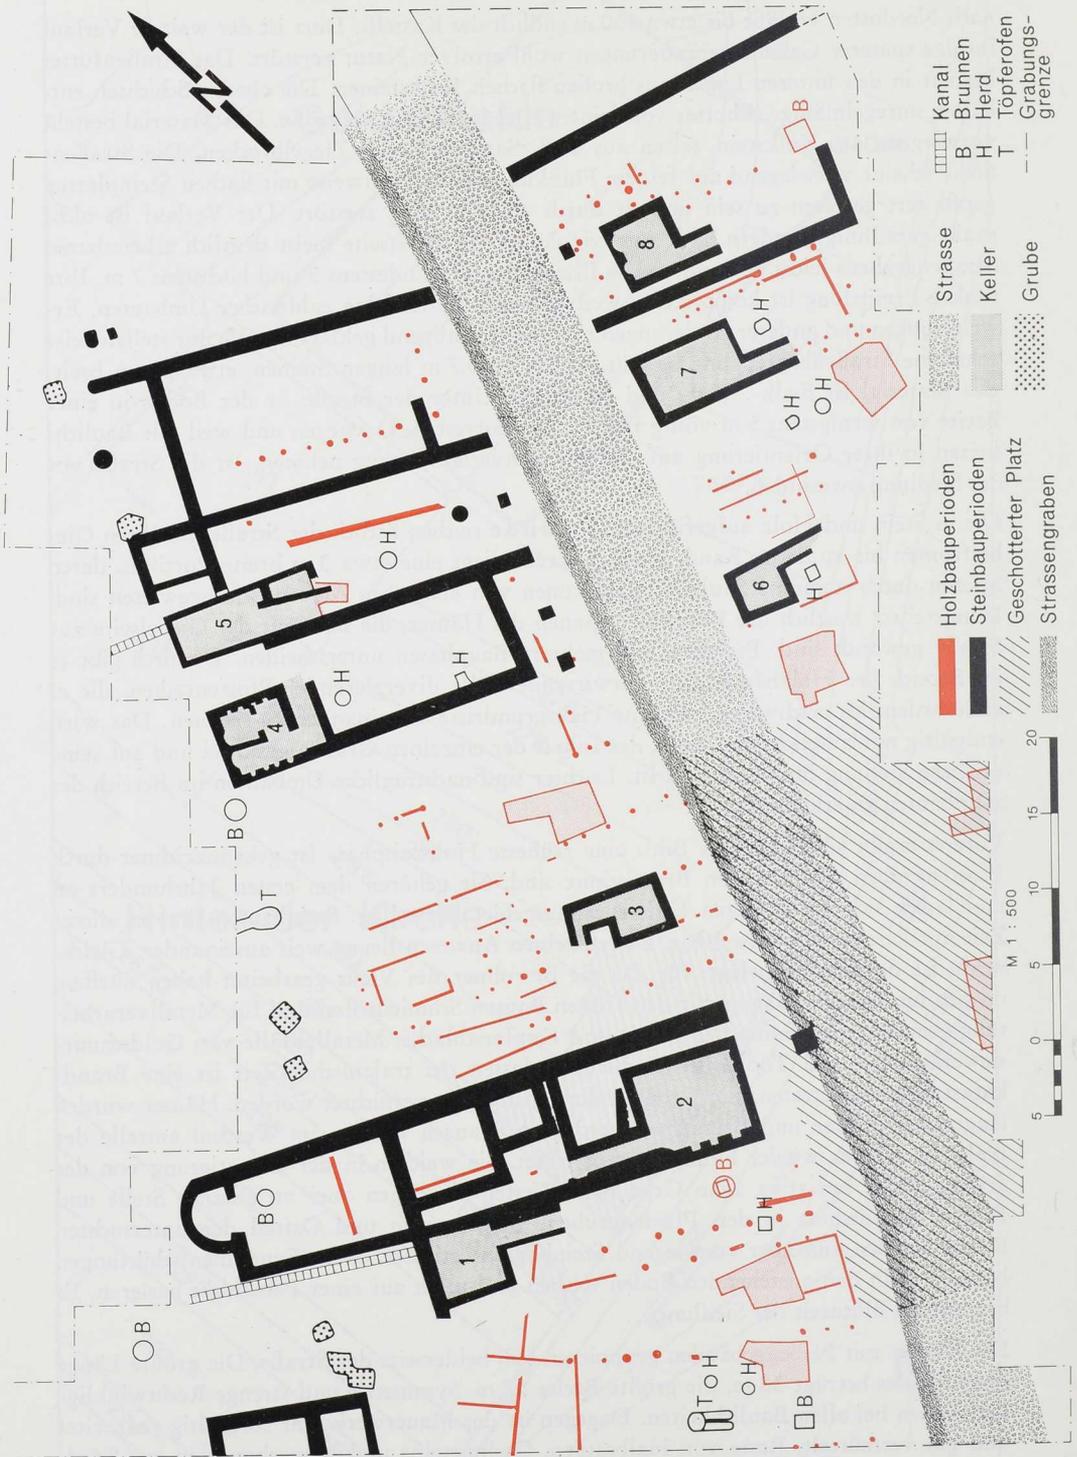
Abb. 3 Sulz a. N. Römischer Vicus: Grabungsplan

Gebäude. Teilweise sind zur Straße hin offene Eingangshallen, teilweise offene Innenhöfe zu vermuten. Die Keller der östlich der Straße gelegenen Häuser sind der Straße zugewandt und haben dort ebenerdige Fenster bei Wohnkellern und Einfüllschächte bei Vorratskellern (Abb. 3–5); der Zugang erfolgt vom Hausinneren aus. Westlich der Straße, wo das Gelände leicht abfällt, gibt es neben dieser Anordnung auch Keller an der unteren, der Straße abgewandten Seite des Hauses. Bei einigen Gebäuden können getrennte Wohn- und Wirtschaftskeller unterschieden werden. Letztere haben Einfüllschächte, schräge Zugangsrampen und sind innen nicht verputzt und sehr oft in Holz aufgeführt. Der Boden ist häufig mit einer Sandschicht bedeckt. Gesondert im Boden eingetiefe Gruben – wohl Kühlanlagen – sind üblich. Bei den Wohnkellern läßt sich nur Steinbauweise beobachten. Der Zugang erfolgt über Treppen. Die Seiten sind mit gewölbten oder rechteckigen Nischen versehen. Die Stirnseite hat ebenerdige Fenster. Die Wände sind verputzt und teilweise bemalt. Der Fußboden besteht aus Steinplatten oder einem Mörtelstrich. Vom aufgehenden Mauerwerk sind nur selten untere Lagen erhalten. Die große Menge der trotz später erfolgter Steinausbeutung vorgefundenen Mauersteine erweist aber, daß wenigstens das Erdgeschoß der mit Steinen fundierten Gebäude in Stein errichtet war. Wenige Scherben und Bleireste bezeugen Glasfenster. Die Dächer waren aufgrund der häufig gefundenen Tegulae mit Ziegeln gedeckt. Bei den Holzhäusern ist Fachwerkbauweise mit Lehmflechtwänden durch verkohlte Holzbalken und Hüttenlehm mit Flechtwerkabdrücken gesichert. Bisher wurden neun Brunnen aufgedeckt. Ihre Tiefe beträgt 6–9 m. Sie sind in Stein aufgeführt und rund gemauert, wo die Bodenbeschaffenheit das erforderte. Bei felsigem Untergrund sind sie quadratisch und die Wände in Kastenbauweise mit Eichenholzbohlen verkleidet.

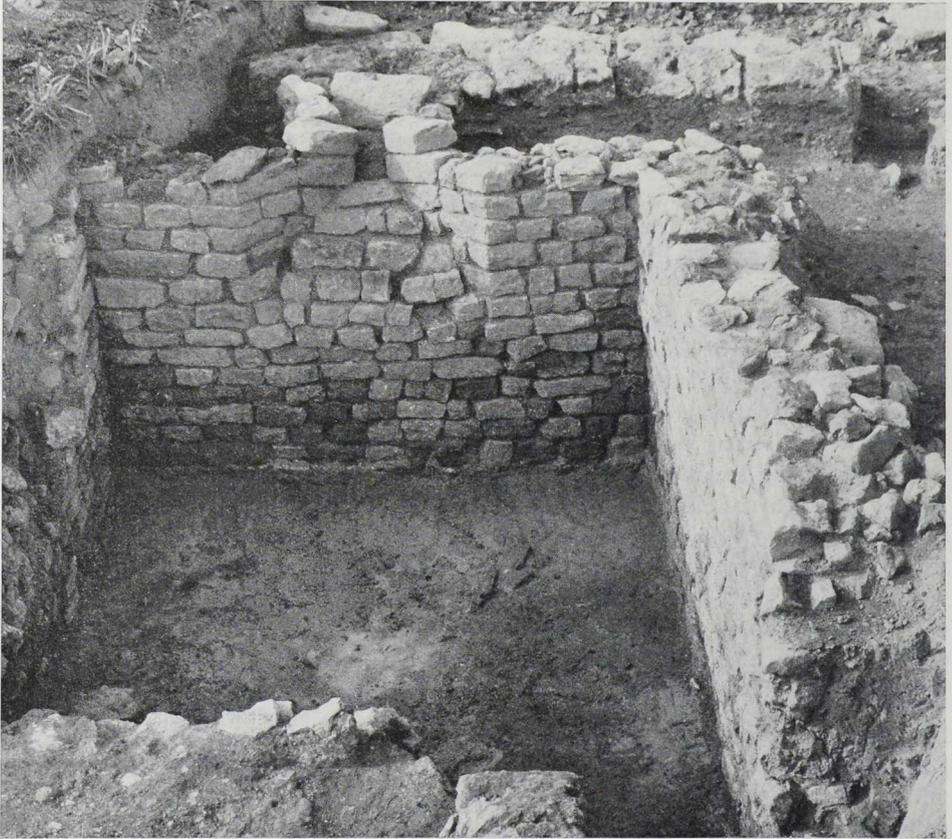
Abb. 4 Sulz a. N. Römischer Vicus: Vorratskeller mit Einfüllschacht. Steine der östlichen Straßenbegrenzung im Hintergrund. Breite des Kellers 2,8 m.

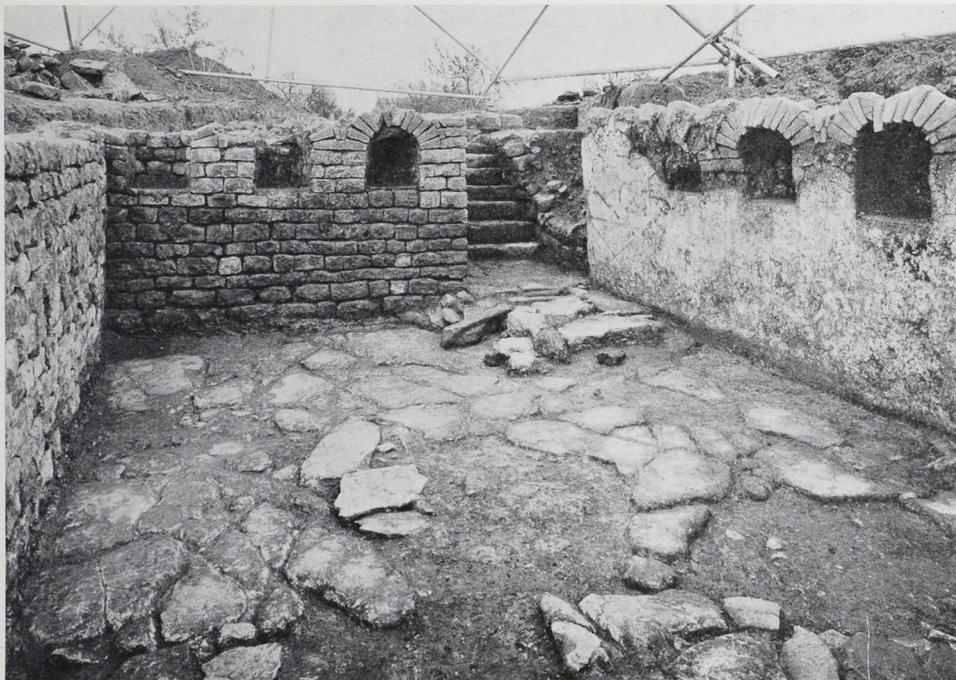
Abb. 5 Sulz a. N. Römischer Vicus: Wohnkeller mit Wandnischen und Bemalungsresten rechts im Bild. Breite des Kellers 4 m. (Foto T. UHLAND-CLAUSS mit Genehmigung der Kreissparkasse Horb a. N.)
