BEOBACHTUNGEN IN DER EVANGELISCHEN KIRCHE
IN ASBACH, GDE. OBRIGHEIM,
NECKAR-ODENWALD-KREIS

DIETRICH LUTZ

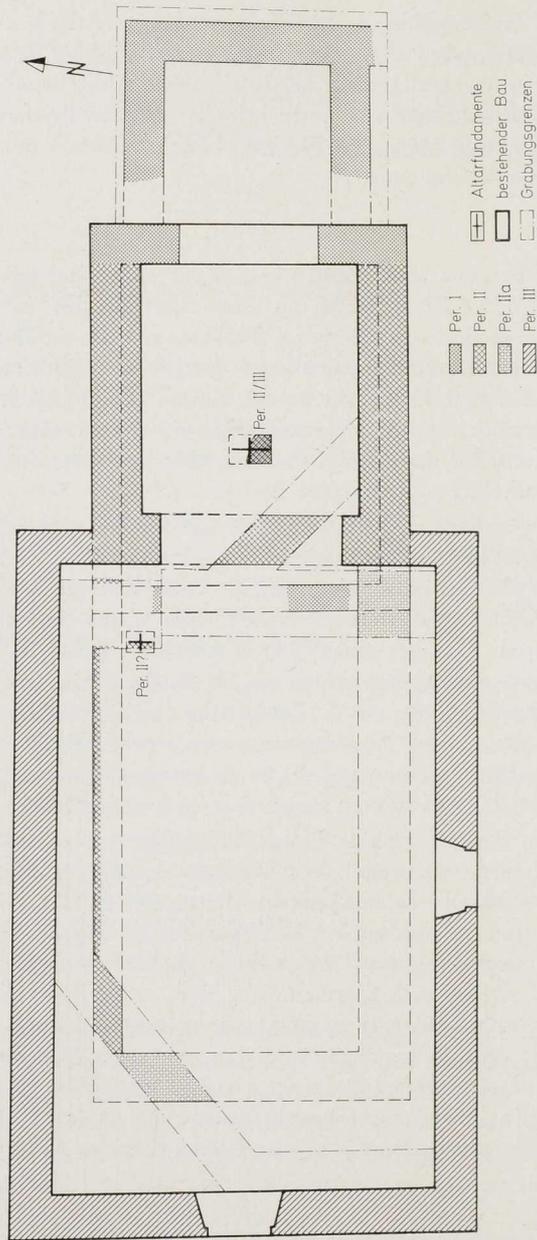
Abb. 1 Obrigheim-Asbach, Neckar-Odenwald-Kreis. Evangelische Kirche; Grundriß mit Befunden. Maßstab 1 : 150.

Bei dem ältesten Kirchenbau aus Stein handelt es sich um einen Saal mit eingezogenem Rechteckchor (vgl. Abb. 1). Die Kirche stand mit ihrem Schiff an der Stelle des heutigen Chorturms, der Chor schloß sich nach Osten an. Sie hatte eine Gesamtlänge von knapp 12 m bei einer Breite von 6,30 m. Der annähernd quadratische Chor maß im Innern ca. 3,30 × 3,35 m. Ob dieser einfache Bau bereits einen Turm hatte, kann nicht mit Sicherheit gesagt werden, doch weist die unterschiedliche Fundamentstärke von ca. 50 cm beim Schiff und 80 cm im Chor darauf hin, daß sich über ihm möglicherweise schon in der 1. Periode ein Turm erhob.

Von den Fußböden der einzelnen Bauperioden haben sich keine Reste erhalten, da sie offenbar bei früheren Umbaumaßnahmen entfernt wurden. Lediglich auf zwei Altarfundamente im Chor und in der Nordwestecke des Langhauses sei noch hingewiesen. Ebenso fanden sich an mehreren Stellen die Reste von Bestattungen (vgl. Abb. 1).

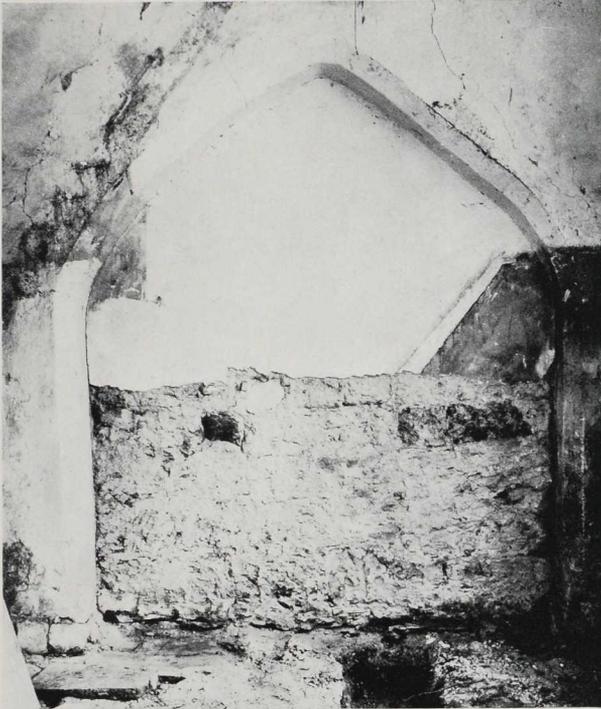
Abb. 2 Obrigheim-Asbach, Neckar-Odenwald-Kreis. Evangelische Kirche; Chorbogen der Periode I von Westen, nachträglich verändert.

Die Datierung der ersten Periode bereitet einige Schwierigkeiten, da außer dem später veränderten Chorbogen weder Baureste noch sonstiges datierbares Material erhalten blieb. Auch der Grundriß erlaubt keinen genauen Zeitansatz, da dieser Typ bis in die Neuzeit hinein immer wieder gebaut wurde⁶. Lediglich der Chorbogen (vgl. Abb. 2), der sich in der Ostwand des jetzigen Turmes erhalten hat, erlaubt eine ungefähre Datierung. Seine einfachen Formen weisen noch in romanische Zeit, wobei man davon ausgehen kann, daß der Bogen ursprünglich rund war und erst zu einem späteren Zeitpunkt die heutige Form erhielt, die deutlich erkennen läßt, daß er – zum Teil unter Wiederverwendung der alten Steine – nachträglich in einen etwas unbeholfen wirkenden Spitzbogen umgewandelt wurde. Da der nachfolgende Neubau mit einiger Wahrscheinlichkeit bereits nach 1250 errichtet wurde, kann die erste Kirche noch im 12. Jahrhundert entstanden sein.

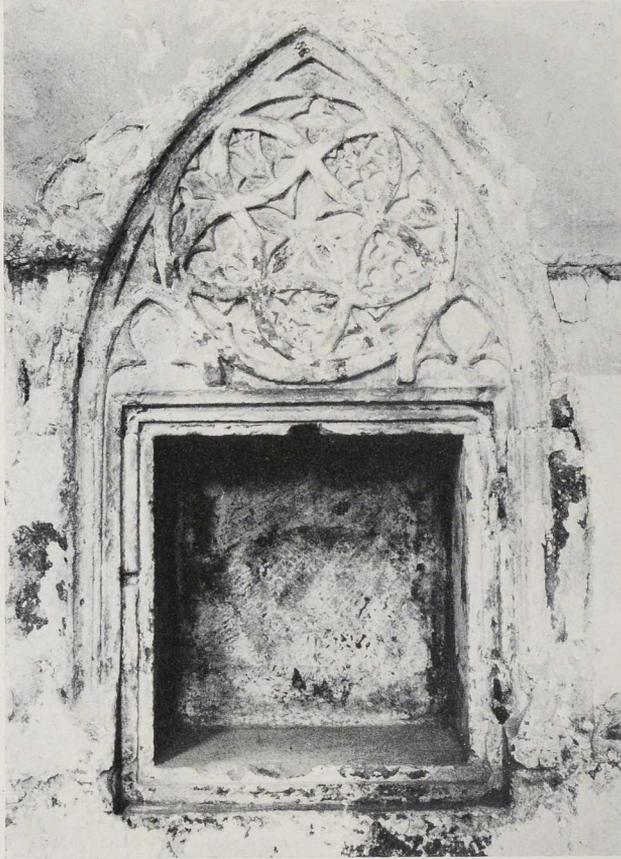
Abb. 3 Obrigheim-Asbach, Neckar-Odenwald-Kreis. Evangelische Kirche; Sakramentsnische in Chor II von Süden.

Die Datierung dieser Periode ist anhand einiger erhaltener Bauteile möglich. Wenn man davon ausgeht, daß es sich nicht um wiederverwendete ältere Stücke handelt, wofür es keine Anhaltspunkte gibt, weisen die Teile eines an der Chorsüdseite aufgefundenen Fensters (vgl. Abb. 4) in die Mitte oder zweite Hälfte des 13. Jahrhunderts. Die maßwerkverzierte Sakramentsnische (vgl. Abb. 3) und die entdeckten Fresken sind etwa in

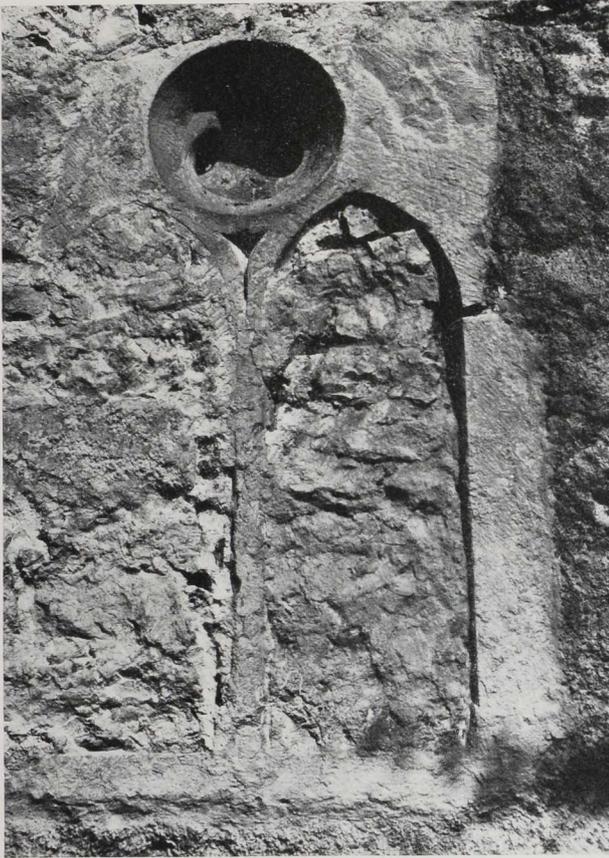
Abb. 4 Obrighheim-Asbach, Neckar-Odenwald-Kreis. Evangelische Kirche; Fenster im Chor II von Süden.

die Mitte des 14. Jahrhunderts zu datieren⁷. Sie gehören vermutlich nicht zum originalen Bestand dieses Baues, sondern zu einer nachträglichen Veränderung. Daraus ergibt sich für die zweite Periode eine Bauzeit zwischen 1250 und 1350, wobei das Fenster in der Chorsüdseite für einen Ansatz näher bei 1250 spricht.

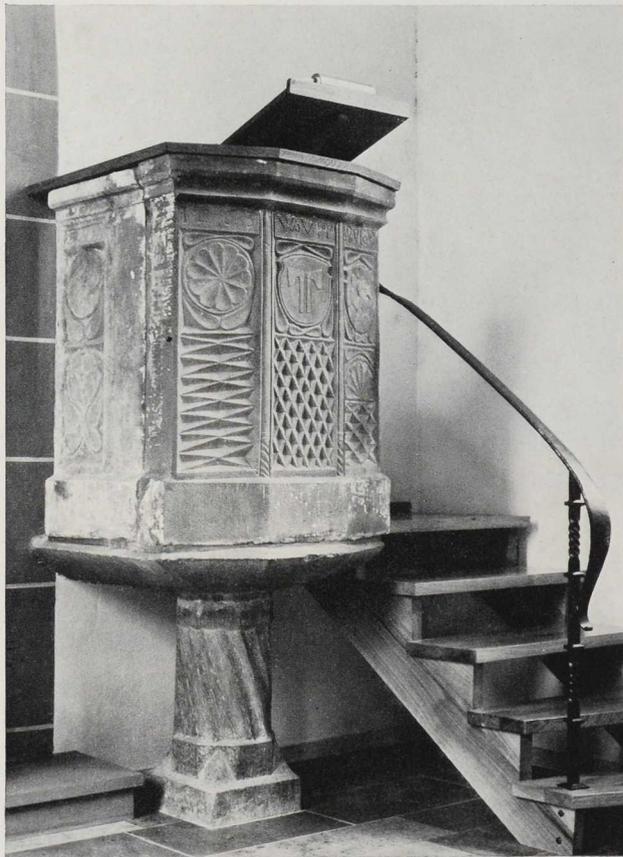
Abb. 5 Obrigheim-Asbach, Neckar-Odenwald-Kreis. Evangelische Kirche; Kanzel, die Wolf von Habern 1563 einbauen ließ, Zustand nach der Restaurierung 1975.

funden haben; damals ist von einem Neubau die Rede, den Wolf von Habern errichten ließ⁸. Für dieses Datum sprechen auch einige andere Beobachtungen. So wurde das gotische Fenster an der Chorsüdseite zugemauert und daneben eine neue größere Fensteröffnung ausgebrochen, deren Umrahmung mit Malereien versehen wurde, die gut in diese Zeit einzuordnen sind. Ebenso entstand 1563 die bis heute erhaltene Kanzel der Kirche (vgl. Abb. 5); vermutlich war sie das letzte Ausstattungsstück dieses Umbaus.
