Die Ortsburgen von Dunningen im Landkreis Rottweil¹

MORITZ SEEBURGER

Inhaltsverzeichnis

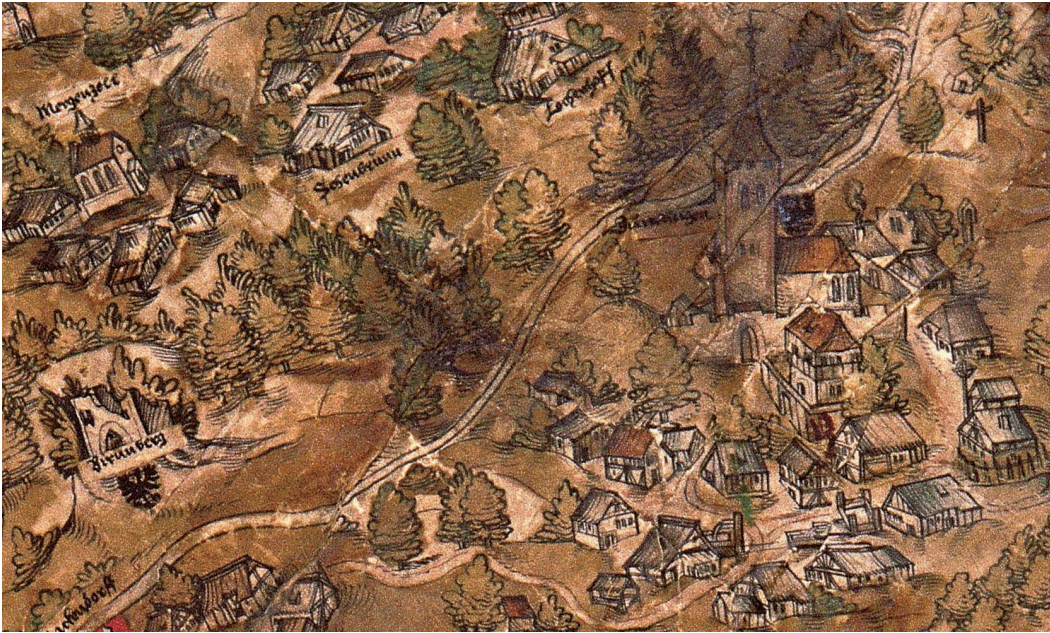
Abb. 2: Ausschnitt der Rottweiler Pürschgerichtskarte von 1564. Rechts die Darstellung Dunningens. Zu sehen sind die steinerne Martinskirche, davor das Ziegelhaus der Herren von Kirneck. Rechts hinter der Kirche ist vermutlich die Ruine der Burg Neuburgberg zu sehen. In der linken Bildhälfte ist die zerfallene Burg Birnberg dargestellt.

eine grundsätzliche Wiedergabe Dunningens in der Nordansicht zu Grunde, ergibt sich eine recht genaue Übereinstimmung der Gebäudestandorte mit den angetroffenen archäologischen Befunden. Die Kirche wäre dann richtigerweise nach Osten ausgerichtet und auch das Ziegelhaus befände sich in korrekter Lage im Norden bzw. im Nordwesten des Gotteshauses. Auch die mögliche Ruine des ‚Haus im Moose‘ läge dann am äußersten Westrand des Dorfes, allerdings am Ostufer der Eschach, anstatt wie nachgewiesen am Westufer. Dies bedeutet also, dass die Dorfansicht Dunningens als Ganzes keineswegs als originalgetreue Wiedergabe der dörflichen Realität zu sehen ist. So sind beispielsweise auch die Bauernhäuser in ihrer Erscheinung, ihrer Anzahl und ihrer Lage mit Sicherheit zum Großteil rein willkürlich dargestellt. Ohnehin muss Dunningen zu dieser Zeit bereits viel größer gewesen sein als es auf der Pürschgerichtskarte zu sehen ist. Dem Maler ging es bei der Abbildung des Rottweiler Umlandes wohl lediglich darum, die Dörfer grob zu skizzieren. Bei der charakteristischen Bausubstanz einer Ortschaft hingegen war er allerdings darum bemüht, diese detailliert und möglichst wirklichkeitsgetreu darzustellen.⁹²

Weitere Hinweise auf den ehemaligen Baubestand sowie auf den Nutzungszeitraum der Anlage gibt auch hier die Rottweiler Pürschgerichtskarte (Abb. 2). Die Darstellung der Burg Birnberg ist dabei mit dem Ortsnamen *Birunberg* versehen und zeigt dabei einen auf einer Anhöhe oder einem Hügel stehenden, im Grundriss wohl viereckigen Steinbau mit schmalen schlitzartigen Fensteröffnungen und einem auffälligen kleinen Tor oder einer Pforte am Fuß des Gebäudes. Von der bereits stark verfallenen Bausubstanz steht lediglich noch das Untergeschoss. Auch ist die gesamte Anlage bereits von dichtem Buschwerk umstanden. Freilich lässt diese Darstellung keinerlei weitreichende Rückschlüsse auf die ursprüngliche Bebauung zu. Im Zusammenhang mit den heute noch sichtbaren Gegebenheiten lässt sie aber ein auf einem künstlich errichteten Hügel stehendes, mindestens eingeschossiges Bauwerk aus Stein vermuten, das möglicherweise mit einem ziegelgedeckten Oberbau aus Fachwerk versehen war. Somit entspräche auch die Anlage auf dem Birnberg, wie das Ziegelhaus in Dunningen, eher dem Typ eines herrschaftlichen Ansitzes. Für den von Koch beschriebenen intensiven Baubestand finden sich weder aus den Verhältnissen im Gelände, noch aus der Ansicht auf der Pürschgerichtskarte Hinweise. Der noch sichtbare Burghügel erscheint für eine derartige Bausubstanz jedenfalls viel zu klein. Weiterhin ist die von Koch getroffene Ansprache als Wasserburg sicherlich nicht zutreffend, da die Anlage hierfür viel zu hoch liegt, als dass sich im Graben längere Zeit hätte Wasser halten können. Zudem wäre ein dauerhafter Zulauf von Wasser aus höher gelegenen Quellbereichen wohl nur unter großem technischen Aufwand zu realisieren gewesen.

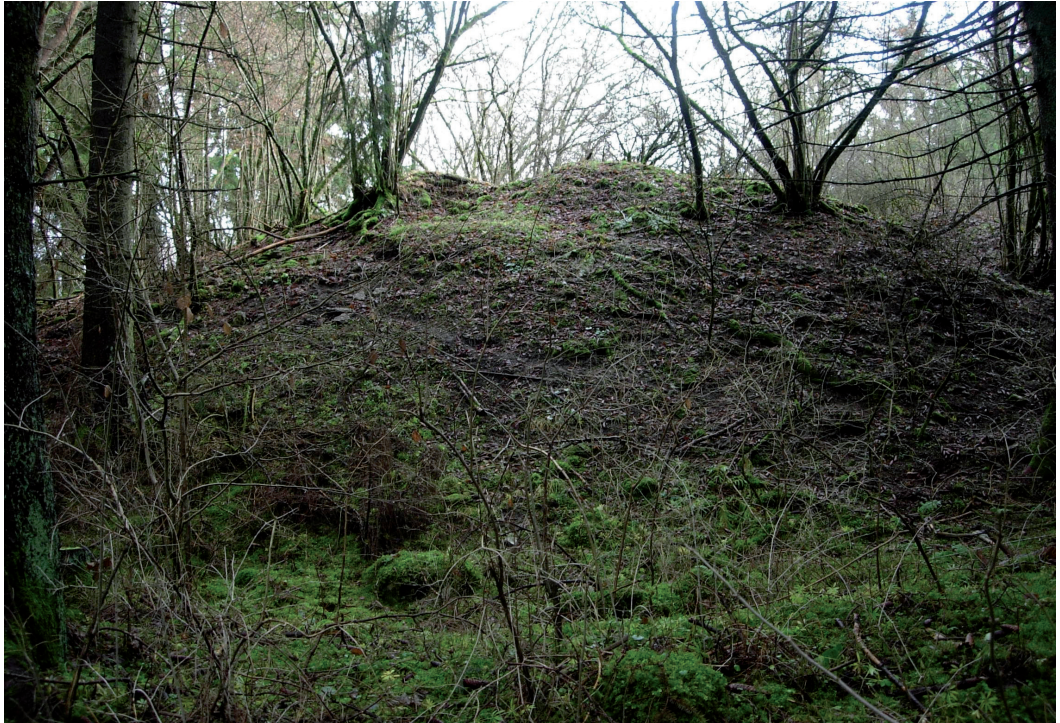
Abb. 3: Burghügel der Burganlage auf dem Birnberg. Ansicht von Nordwesten.

Heute noch deutlich im Gelände vorhanden sind ein kreisförmig umlaufender Graben mit vorge-setztem Wall sowie der darin gelegene kegelstumpffartige Burghügel (Abb. 3). Der Wall umschließt ein Areal von etwa 60 m Durchmesser, der Burghügel erhebt sich noch ca. 4,5 m über der Grabensohle,¹⁰⁹ lediglich im Südostbereich verschwindet der Wall im Niveau eines modernen Forstweges. Zwei weitere Strukturen, die von Resten einer weitläufigeren Umwallung herrühren könnten, zeigen sich auf Bodenreliefaufnahmen durch Laserscanbefliegung (Abb. 4). Der heutige, vornehmlich aus Fichten bestehende Baumbestand reicht etwa bis zur Wallinnenseite an die Anlage heran. Auf dem Burghügel selbst stehen nur wenige größere Bäume. Er ist vor allem von Gebüsch bedeckt und weist somit eine deutlich abweichende Vegetation auf. Die Fläche auf dem Burghügel selbst ist stark zerklüftet, im Zentrum hat es sogar den Anschein, als sei die Oberfläche abgesackt. Dabei treten auf dem Hügel viele verwitterte Kalksteinbrocken und Schutt zutage. Architekturteile wie Werksteine oder dergleichen sind nicht zu erkennen, hingegen finden sich aber vor allem in den Randzonen des Hügels zahlreiche Dachziegelfragmente.

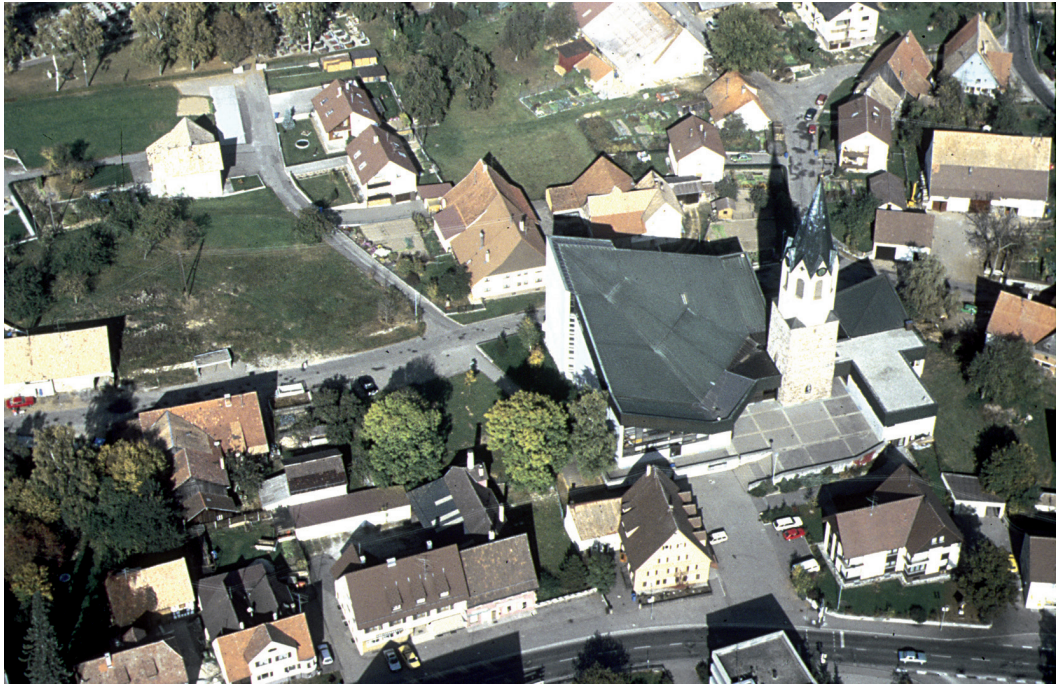
Abb. 6: Luftaufnahme des Dunninger Ortskerns (1980er-Jahre). Links oben, von einigen Obstbäumen bestanden, das Schlossgartenareal Grundstück Nr. 202/2.

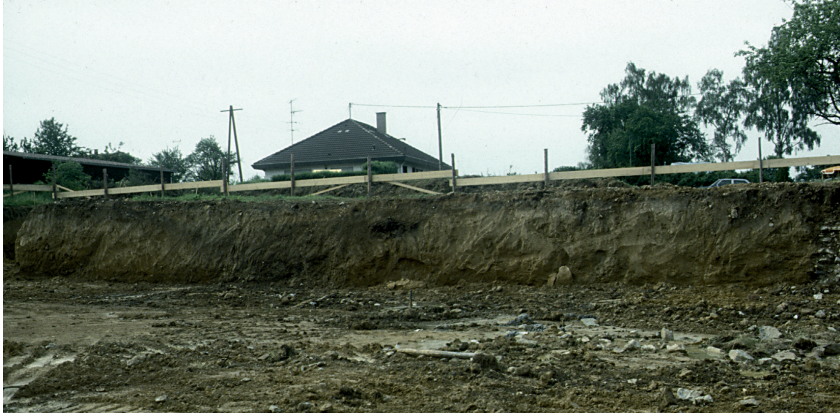
Abb. 8: Gartenstraße 1991. Situationsfoto der nördlichen Baugrubenkante im Bereich der Profile 1 und 2.

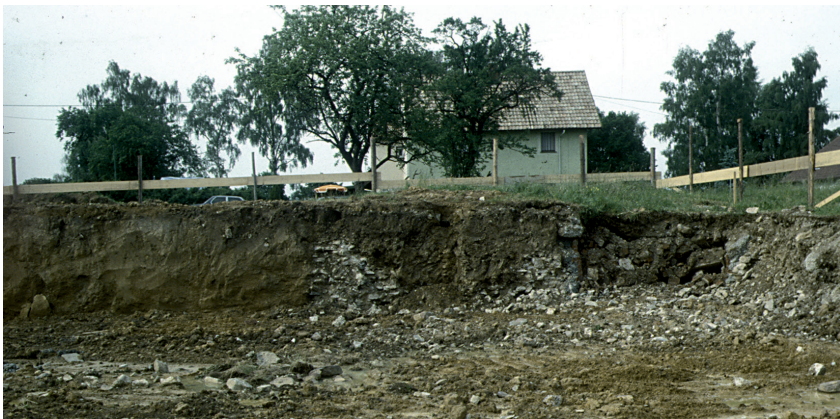
Abb. 9: Gartenstraße 1991. Situationsfoto der nördlichen Baugrubenkante im Bereich der Profile 1 und 3.

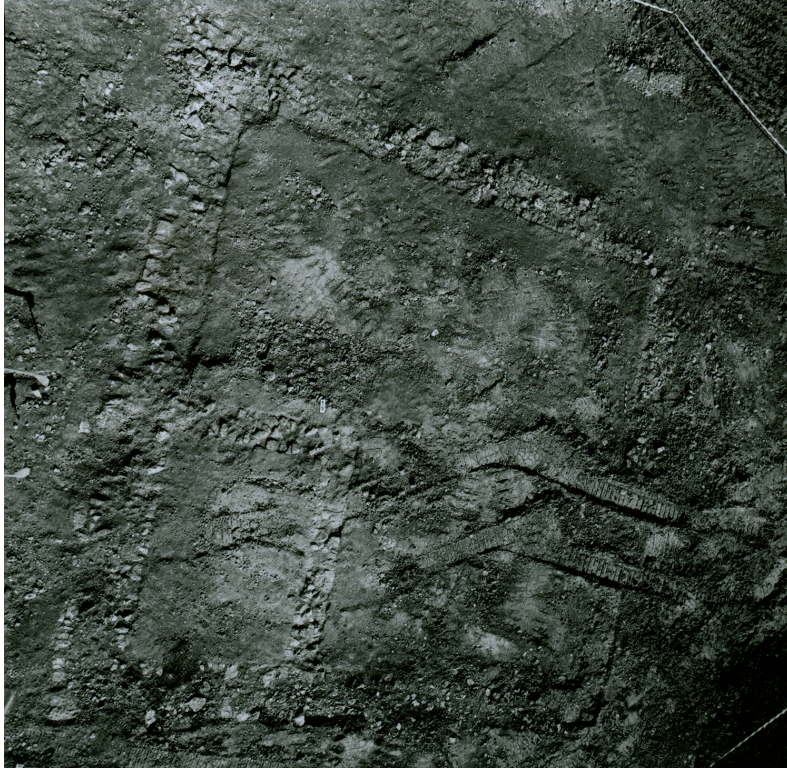
Abb. 11: „Bei der alten Mühle“ 2000. Übersichtsaufnahme aller Befunde der Burg Neuburgberg. Im östlichen Fundamentbereich, die deutlich sichtbaren Zerstörungen durch die Planierraupe.

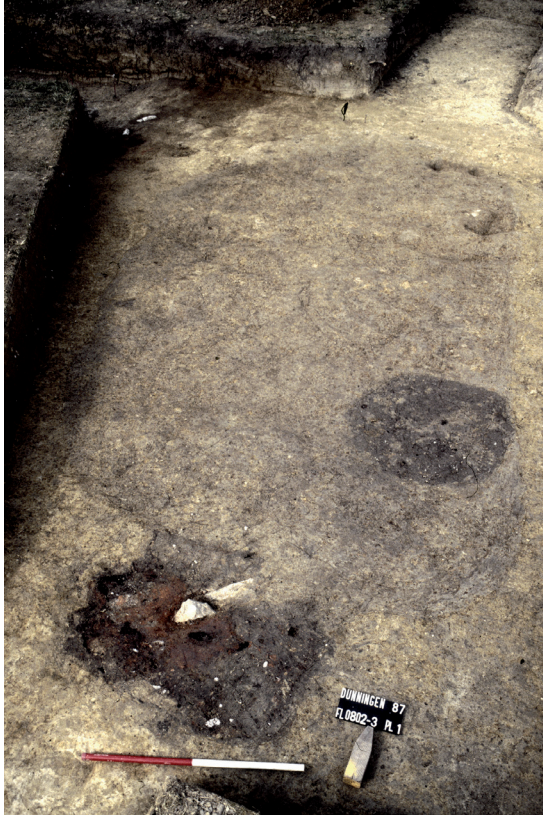
Abb. 13: Gartenstraße 1987, Bef.-Nr. 4 Große Grube/Grubenhaus? Und Bef.-Nr. 7 Grube mit Brandschutt.

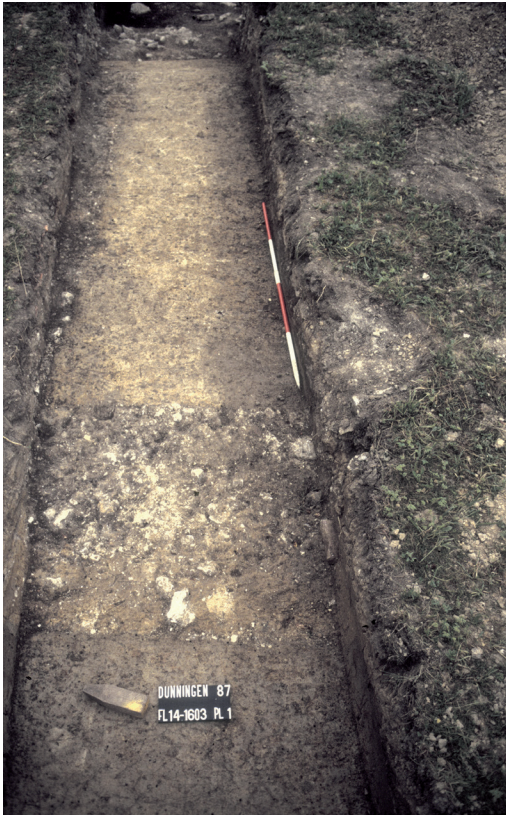
Abb. 15: Gartenstraße 1987, die Mauerausbruchgruben Bef.-Nr. 17, 19 und 20 sowie kaum zu erkennen, der kleine Graben Bef.-Nr. 18.

gründlich abgetragen, da von der Fundamentierung lediglich noch Ausbruchgruben existierten. Innerhalb der Ausbruchgruben fanden sich lose Kalkbruchsteine und Mörtel sowie Holzkohle, Rotlehm und Ziegelsplitt. Der Boden war ansonsten lehmig humos, von dunkelbrauner Farbe und wies stellenweise gelbe Lehmeinschlüsse auf. Der westliche und der östliche Mauerausbruch besaßen eine Stärke von bis zu 1,50 m (Bef.-Nr. 17 u. 20). Die westliche Fundamentgrube konnte lediglich über die Breite des Sondageschnittes, die östliche hingegen auf einer Länge von etwa 3 m verfolgt werden. Die Stärke der sich im Norden anschließenden Ausbruchgrube (Bef.-Nr. 19) bleibt unbekannt, da sie durch den Schnittverlauf nur teilweise freigelegt wurde. Sie erstreckte sich in etwa rechtwinklig zwischen der westlichen und der östlichen Mauerausbruchgrube. Ihr Niveau wurde aufgrund des nach Osten deutlich abfallenden Planums unterschritten, weshalb diese Fundamentierung nicht über die volle Distanz von etwa 5,50 m zu verfolgen war, sondern bereits etwa einen Meter bevor sie auf den östlichen Mauerausbruch getroffen wäre, endete.¹³²

Es erschließt sich somit also ein rechteckiger, vermutlich sogar quadratischer Bau mit massiven, steinernen Fundamenten und einer inneren Weite von etwa 5,50 m und einer Ost-West-Ausdehnung von ca. 8 m bei unbekannter, da nicht erfasster Nord-Süd-Ausdehnung. Der nördliche Mauerzug des Gebäudes war dabei deutlich weniger tief fundamementiert als der östliche. Ob dies auch auf den westlichen zutrifft ist unbekannt, da die vollständige Tiefe der östlichen wie der westlichen Mauerausbruchgrube nicht erreicht wurde. Da sich das Ostfundament aber in unmittelbarer Nähe zum Verlauf des Kreisgrabens befand, wäre an dieser Stelle für das Gebäude gleichsam eine Hanglage gegeben. Daher wäre in diesem Bereich auch ein deutlich tieferes Fundament erforderlich gewesen.

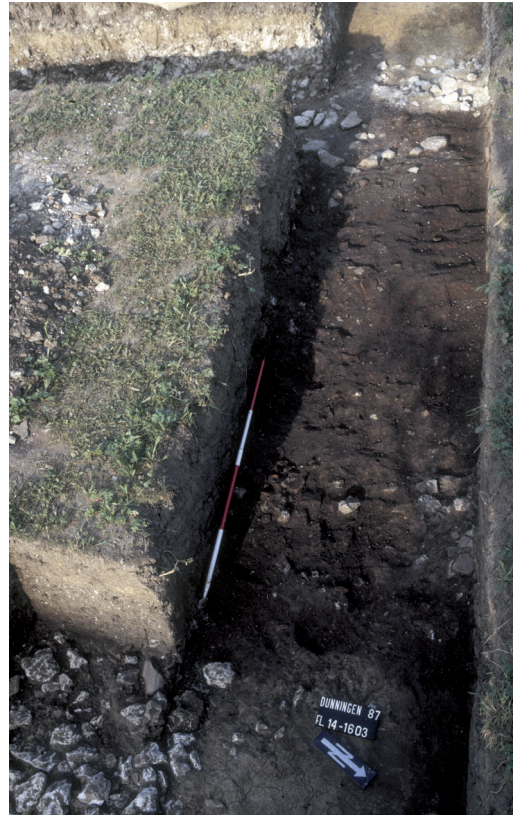
Abb. 16: Gartenstraße 1987, Bef.-Nr. 20 Mauerausbruchgrube und Bef.-Nr. 21 Brandschicht sowie ein Teil der Steinstickung Bef.-Nr. 22.

Zur zeitlichen Einordnung ist lediglich zu sagen, dass die Fundamente in Zusammenhang mit der östlich direkt daran anstoßenden Brandschicht (Bef.-Nr. 21) zu sehen sind. Diese Brandschicht stammt wahrscheinlich vom auf der Fundamentierung aufsitzenden Gebäude. Bedingt durch die an der Ostseite des Bauwerks gegebene Hanglage konnte sich der Schutt direkt am hier freiliegenden Mauerwerk abgelagern. Die Fundamentierung wäre somit älter als die Brandschicht. Weiterhin denkbar wäre aber auch, dass die Brandschicht von einem anderen Bauwerk des Kreisgrabenareals

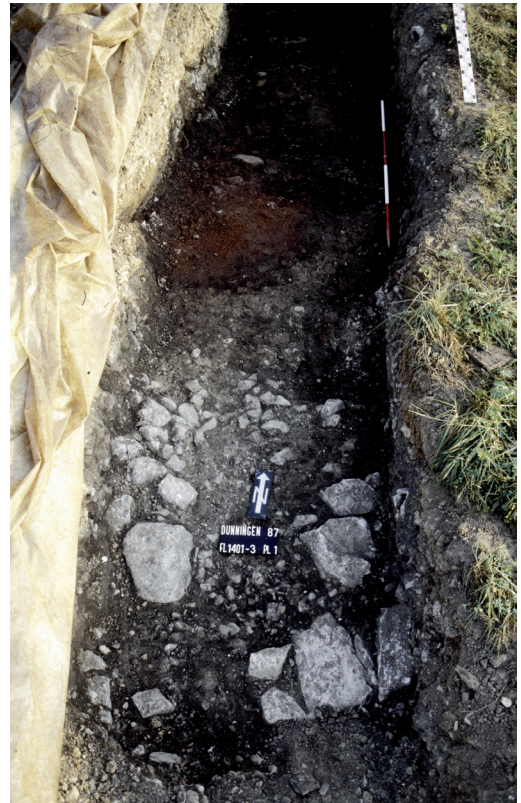
Abb. 17: Gartenstraße 1987, Bef.-Nr. 21 Brandschicht, Bef.-Nr. 23 Mauerzug und Bef.-Nr. 24 Abbruch- oder Einfüllschicht.

Unterste Lage einer Mauer, in Ost-West Richtung-verlaufend. Sie bestand aus zwei Schalen aus Kalkbruchsteinen (Seitenlänge bis zu 50 cm). Dazwischen fanden sich kleinere Kalkbruchsteine, Kalklesesteine sowie Kalksteinsplitter, Ziegelstücke und Mörtel. Die Mauer war stark ausgebrochen und ließ ihre Flucht nur noch schwach erkennen. Möglicherweise handelt es sich bei dieser Mauer um einen Teil des in den 1970er-Jahren abgebrochenen neuzeitlichen Bauernhauses.¹³⁷ Sie ist in Zusammenhang mit der angrenzenden Abbruch- oder Einfüllschicht (Bef.-Nr. 24) zu sehen. Weiterhin möglich wäre auch, dass die Mauer einer spätmittelalterlichen Umfriedung der Anlage angehörte, wie sie auf der Rottweiler Pürschgerichtskarte dargestellt ist (*Abb. 2*). In diesem Falle könnte ein Zusammenhang mit der Steinstückung (Bef.-Nr. 22) bestehen.

Die Schicht wurde nördlich und südlich der ausgebrochenen Mauer (Bef.-Nr. 23) angetroffen. Sie ließ sich recht klar von der sich nördlich daran anschließenden Brandschicht abgrenzen. Die Schicht bestand nördlich der Mauer aus gelblich braunem, lehmigem Boden, südlich der Mauer aus dunkelbraunem, lehmig-humosem Erdreich. In beiden Bereichen war der Boden stark mit Kalksteinen (Seitenlänge bis ca. 25 cm), Ziegelbruchstücken sowie Mörtel durchsetzt, wobei der Mörtel im Südbereich weniger stark vorhanden war.

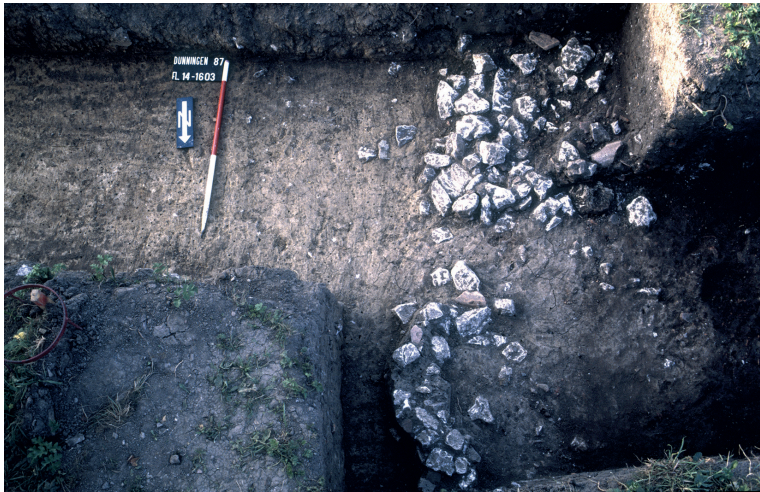
Abb. 18: Gartenstraße 1987, Bef.-Nr. 22 Steinstückung mit Teilen der Brandschicht Bef.-Nr. 21 und des Kreisgrabens Bef.-Nr. 3.

Steinstückung aus Kalkbruch und Kalklesesteinen sowie größeren Dachziegelstücken, die am Ostrand der Brandschicht (Bef.-Nr. 21) vorgefunden wurde. Der dazwischen liegende Boden glich im Westteil noch der Brandschicht, während er im Ostbereich etwas heller war. Im südlichen Bereich schien sich ein rechter Winkel abzuzeichnen, während im nördlichen Bereich eine Ausdünnung festzustellen war. Aufgrund des kleinen Ausschnittes wäre es zu gewagt hier von einer Fundamentierung (unbekannten Charakters) zu sprechen. Das geborgene Fundmaterial aus diesem Befund gleicht dem der Brandschicht, mit der Abweichung, dass hier mehr Tierknochen gefunden wurden.

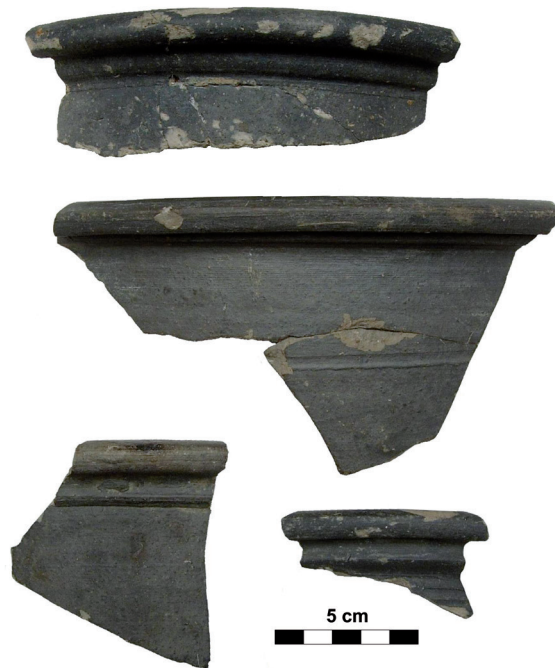
Abb. 28: Keramikfragmente mit Doppelwulsträndern (15./16. Jh.). Oben Kat.-Nr. 157; Mitte Kat.-Nr. 173; unten links Kat.-Nr. 60; unten rechts Kat.-Nr. 61.

Magerung ist bei gleichmäßiger Verteilung als mittel bis stark einzustufen. Die Oberfläche erscheint rau bis körnig und kann sowohl unbehandelt, als auch von einem dunkelgrauen bis gelegentlich fast schwarzen Schlickerüberzug bedeckt sein, der sowohl außen als auch im Gefäßinnern auftreten kann. Der Bruch besitzt geklüftete Struktur. Er erscheint stets heller als die Oberfläche und weist eine hellgraue, meist deutlich gelbstichige Färbung auf. Die überwiegende Mehrzahl der Randformen bilden Karniesränder. Auffällig ist jedoch, dass die Form des Doppelwulstrand es beinahe ausschließlich bei dieser Warenart festzustellen war (Abb. 28).

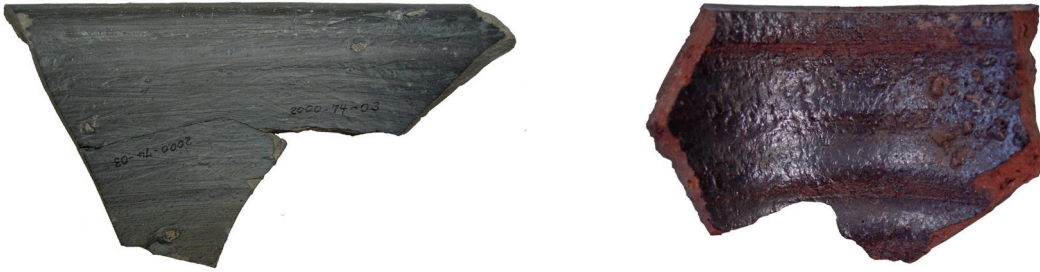
Abb. 29 (oben): Keramikfragment mit Doppelwulstrand (Kat.-Nr. 173), ohne Maßstab. Glättung des inneren Randbereiches.

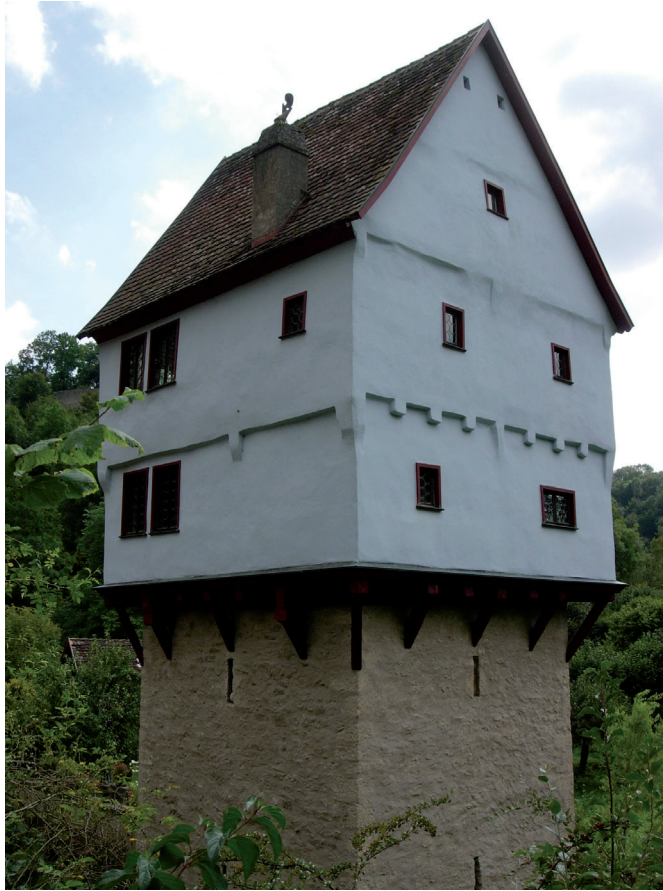
Abb. 31: Das Topplerschlösschen bei Rothenburg o. d. T. als typisches Beispiel eines Weiherhauses.

Das noch erhaltene Topplerschlösschen bei Rothenburg (Rothenburg o. d. T., Landkreis Ansbach, BY), wurde während der Jahre 1388/89 inmitten eines 1405 als ‚Fischgrube‘ bezeichneten Weihers errichtet (Abb. 31). Es diente seinem Erbauer, dem Rothenburger Patrizier und Bürgermeister Heinrich Toppler, sowohl der standesgemäßen Repräsentation wie auch weiterhin dem Schutz der Gewässer und Mühlen um Rothenburg.²⁵⁷ Der zweigeschossige steinerne Unterbau misst lediglich $5,4 \times 5,4$ m, bei einer Mauerstärke von etwa 1,2 m, und fällt somit deutlich kleiner als die Bauwerke

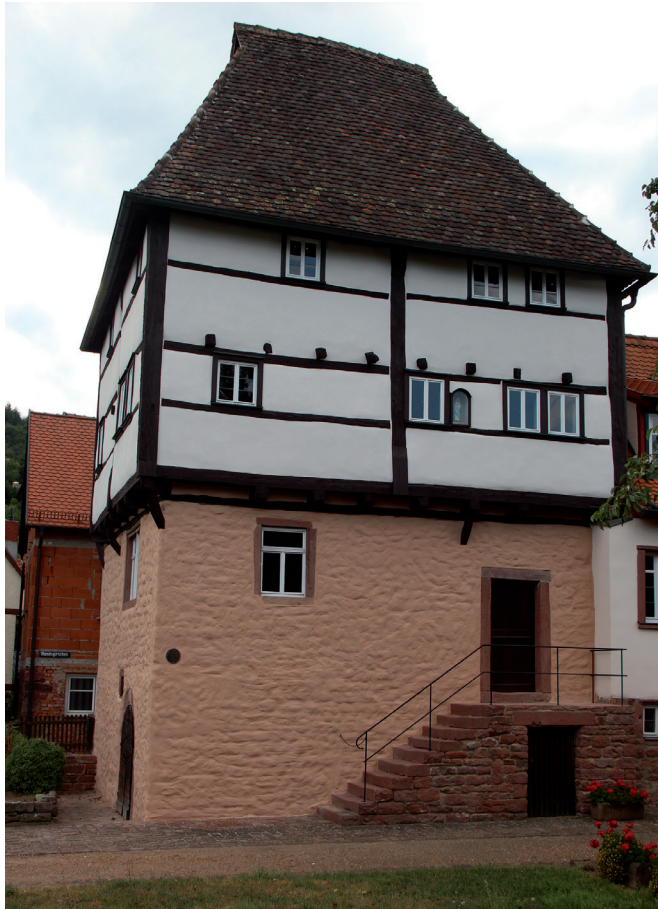
Abb. 32: Das Templerhaus in Amorbach.

Das so genannte Templerhaus von Amorbach (Amorbach, Landkreis Miltenberg, BY) besteht aus einem zweigeschossigen, steinernen Sockel von $7,55 \times 6,7$ m mit einem zweigeschossigen Fachwerkaufsatz (Abb. 32). Das Fachwerk sowie der Dachstuhl konnten dendrochronologisch auf das Jahr 1291 datiert werden. Der steinerne Sockel weist als Besonderheit sowohl einen ebenerdigen als auch einen hochgelegenen Eingang auf.²⁵⁹ Der ebenerdige Eingang könnte möglicherweise der dargestellten Zugangssituation des Ziegelhauses auf der Pürschgerichtskarte entsprechen (Abb. 2). Das ‚Feste Haus‘ von Ransbach (ursprünglich Willingshausen, Schwalm-Eder-Kreis, HE, heute Freilichtmuseum Hessenpark, Neu-Anspach, Hochtaunuskreis, HE) wurde gemäß der dendrochronologischen Datierung im Jahr 1504 oder kurz danach errichtet und diente wohl überwiegend als Wehrspeicher des Klosters Haina (Abb. 33). Es ist ein gutes Beispiel dafür, dass derartige Bauwerke auch in der beginnenden frühen Neuzeit noch eine gewisse Funktion erfüllten und unterstützt somit die Theorie der möglichen Neuerrichtung des Dunninger Ziegelhauses um 1500. Es besteht

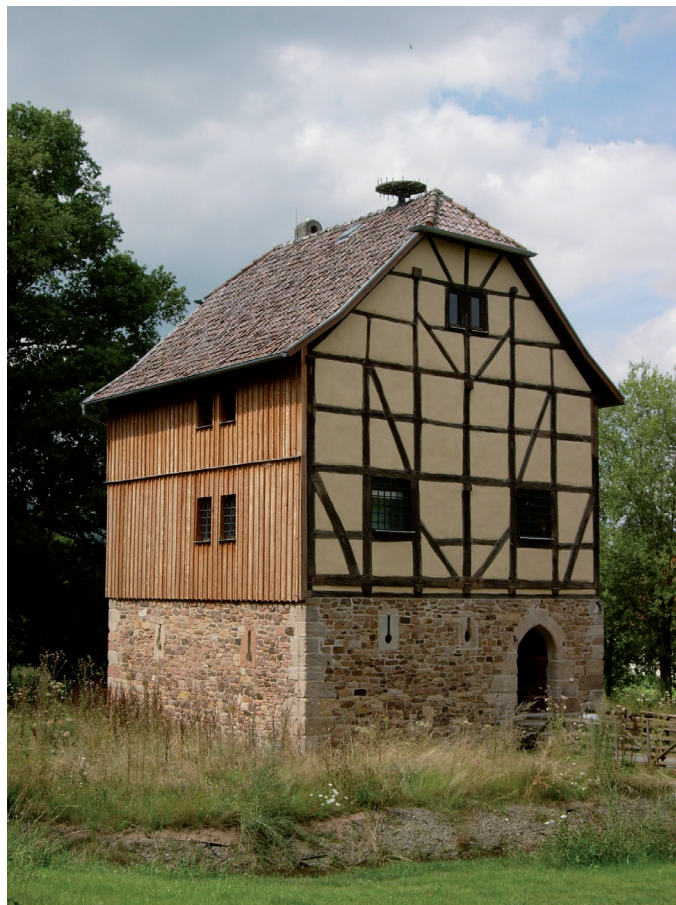
Abb. 33: Das Feste Haus von Ransbach.

aus einem massiven, eingeschossigen Sockel aus Buntsandstein, auf dem ein zweigeschossiger, nicht auskragender Ständerbau aufsitzt. Die Abmessungen des Sockels betragen 9×9 m, die Mauerstärke ca. 1 m. Der Zugang zum Gebäude erfolgt auch hier, wie in Amorbach, ebenerdig. Alle vier Wände des Sockels sind mit je zwei Schlüsselscharten zur Verteidigung mit Feuerwaffen versehen, was die Wehrhaftigkeit unterstreicht.²⁶⁰
