Antikes Fundgut aus Schuttern

Beitrag zur Frage einer römerzeitlichen Vorbesiedlung

PETER MARZOLFF

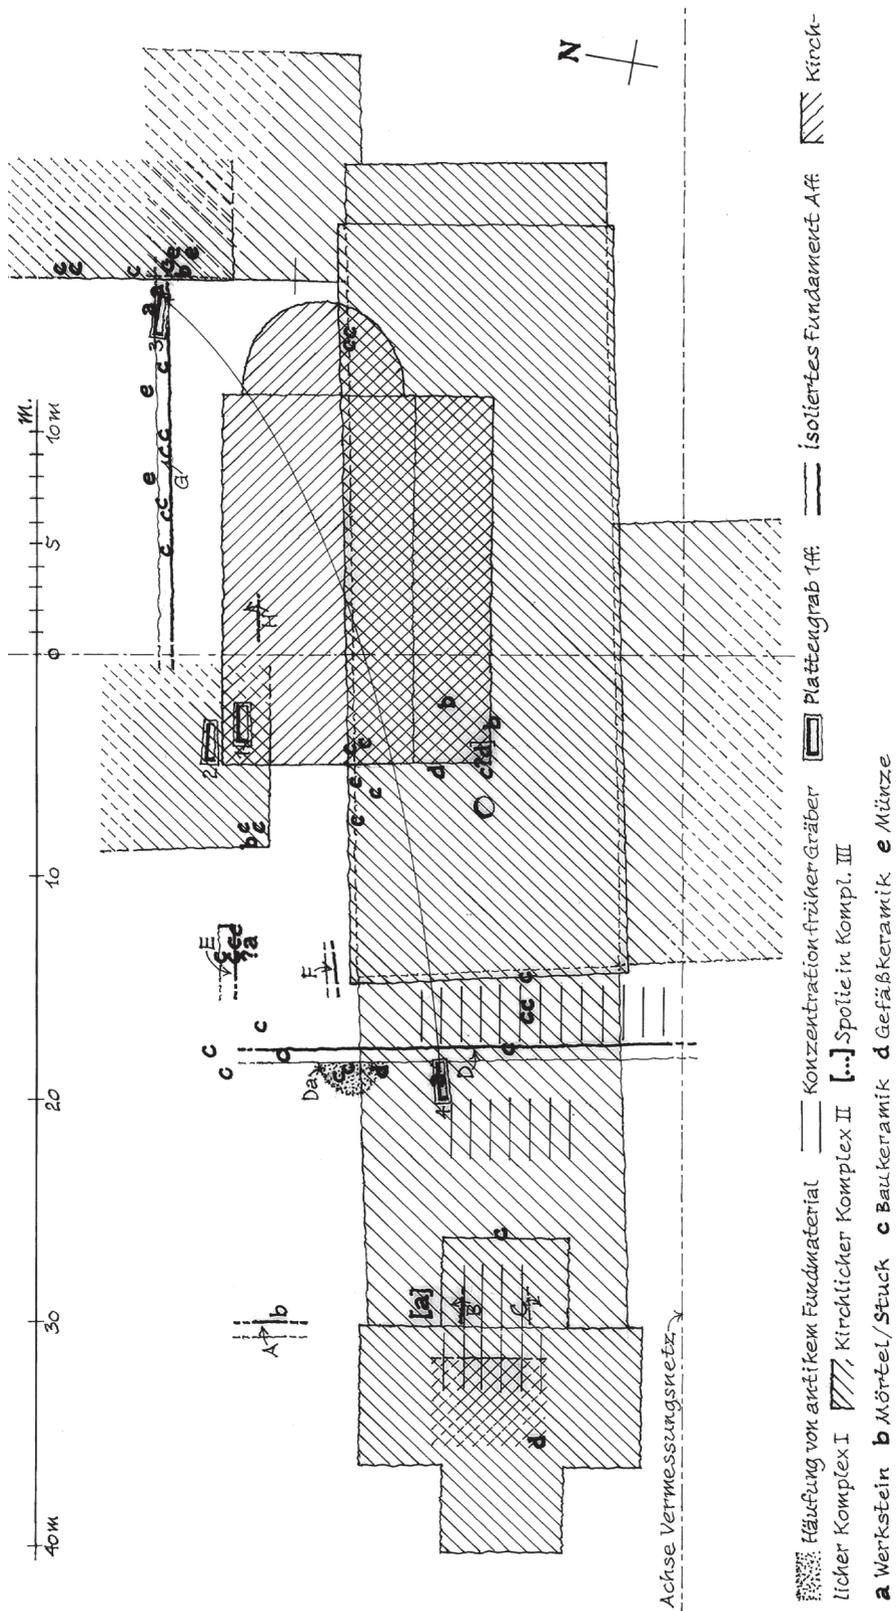
Abb. 1: Benediktiner-Abtei Schuttern. Vereinfachter Grundriss der frühen Baubestände (mit Eintragung antiken Fundguts).

Bei Auflösung von LISTS Lahrer Büro fanden sich noch 31 von den als römerzeitlich angesprochenen neunzig Fundstücken in einem Depot vereinigt. Vor Überführung in das zuständige Rastatter Magazin des Archäologischen Landesmuseums Baden-Württemberg haben wir dieses Fundgut katalogmäßig erfasst und teilen es im folgenden mit (Niveaus bezogen auf den modernen Kirchenboden, in Zentimetern).

Es ist nun noch auf etliche Objekte hinzuweisen, die (mit einer Ausnahme) List selbst in seinen Berichten, schriftlich bzw. zeichnerisch, mehr oder weniger knapp bekannt gemacht hat (mit Ausnahme von *a 4* eingetragen in Abb. 1 u. 2).

Nicht in unsere Abbildungen 1 u. 2 eingetragen haben wir, der Klarheit zuliebe, einiges weiteres Material in der Schuttmulde *Da* (Gefäßscherben, Schlüssel, Schreibgriffel, unkenntliche Eisenware).¹⁹ Von den neunzig römerzeitlichen Objekten, die List geltend machte, haben wir also fast drei Fünftel hier auflisten können; wir dürfen diese wohl als repräsentativ ansehen. Ihre Zusammensetzung lässt uns das Urteil wagen, dass zumindest ein Gutteil davon nicht aus einiger Entfernung zu bestimmten Zwecken nach Schuttern verbracht worden ist, sondern von eben hier stammt; vielleicht ist es kein Zufall, dass die Funde in nordnordwestlicher Richtung sich mehren – seien sie in der Fläche verstreut, seien sie in Fundamenten der zweiten Kirchenbauperiode (kaum dagegen der ersten Periode) verbaut. Der Zustand und die Verbreitung des Materials lassen allerdings darauf schließen, dass es überwiegend bewegt und auch ungleichzeitig abgelagert worden ist – was sogar die Zweitverwendung von Dachziegeln, auf dem ersten Kirchenbau, mit einschließen mag.²⁰ Das Material ist hetero-

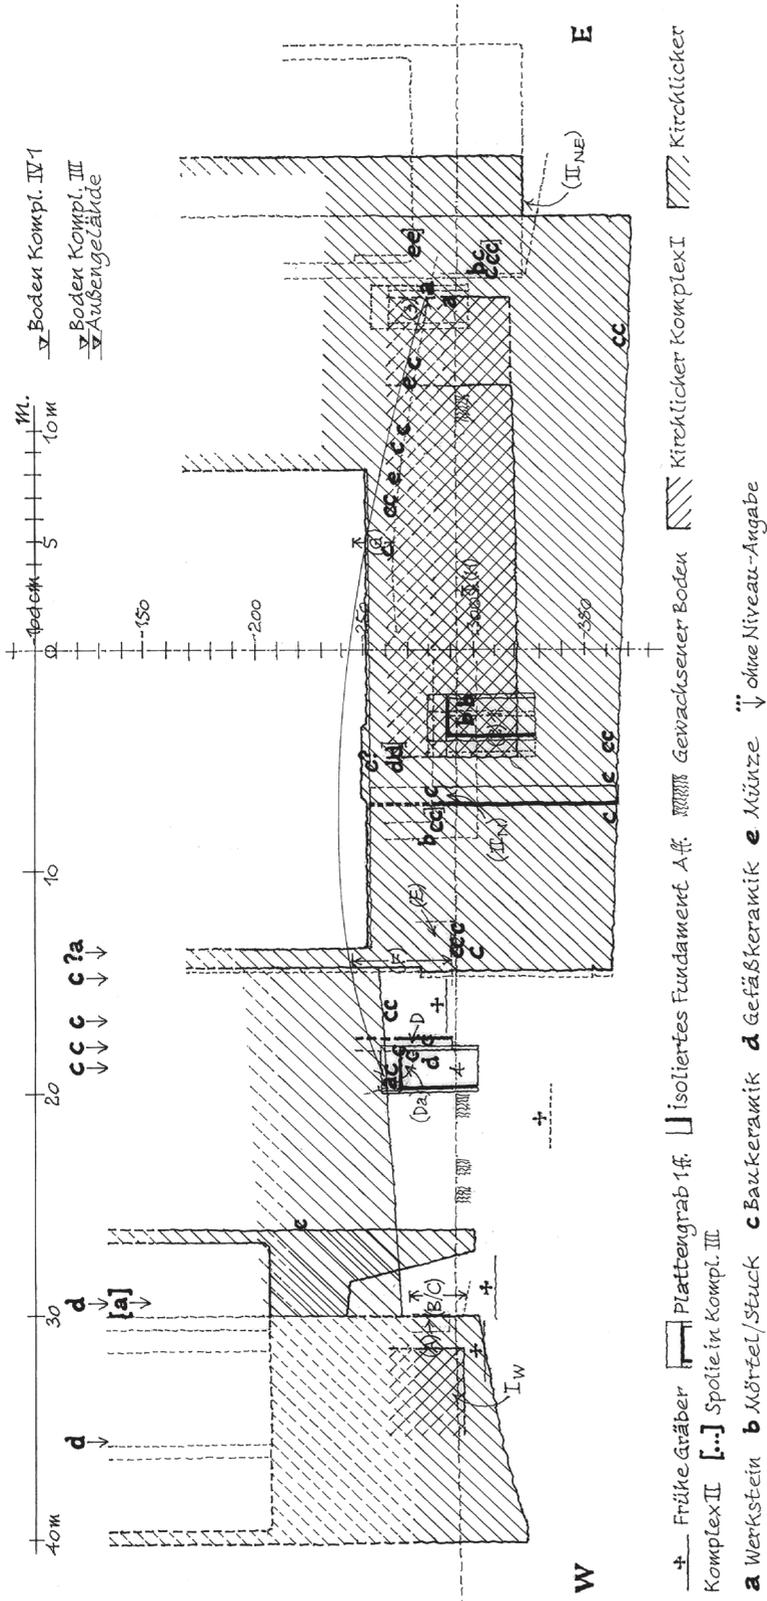
Abb. 2: Benediktiner-Abtei Schuttern. Vereinfachter Längsschnitt der frühen Baubestände (mit Eintragung antiken Fundguts).

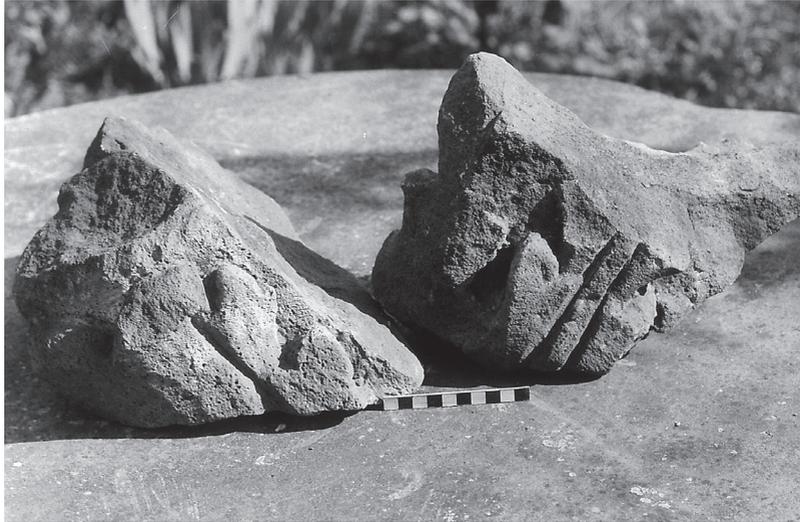
Abb. 3: Benediktiner-Abtei Schuttern. Antike Fundstücke *a 1A–B* (Werkstein).

Gruppe *a*: *Werkstein* (Abb. 3 u. 4)

a 1A – Bruchstück eines relativ großen ‚korinthischen‘ Kapitells.

a 1B – Desgleichen.

Die zwei Fragmente enthalten wohl unterschiedliche Blattkranz-Elemente, sind aber in Machart und Material identisch und unschwer aneinanderzureihen. Haupt- wie Nebenblätter sind lappig-ungegliedert, doch voneinander bzw. von einem zentralen Stiel(?) durch tiefe Furchen getrennt. Das Material ist ein rötlicher dichter Sandstein mit dunkelgefüllten kleinen Auswitterungen (Pseudomorphosen) – der typische Rohstoff des nahegelegenen Vorderen Schwarzwaldes. Als Werkzeug ist außer der groben Fläche noch das Beizeisen zu erkennen. Das Schicksal beider Bruchstücke erscheint etwas ungleich: während *B* noch Reste zweier Anstriche (kräftig hellrot / lachsrosa) zeigt, ist *A* stärker verwittert. Gleichwohl fanden sie sich nebeneinander im nördlichen Mittelschiffsfundament des hochmittelalterlichen Kirchenbaus (III) vermauert.

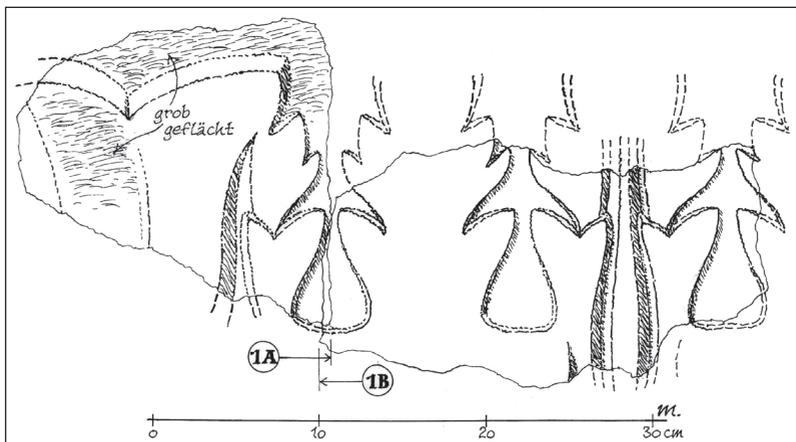
Abb. 4: Benediktiner-Abtei Schuttern. Kombinationsversuch der Fundstücke *a 1*.

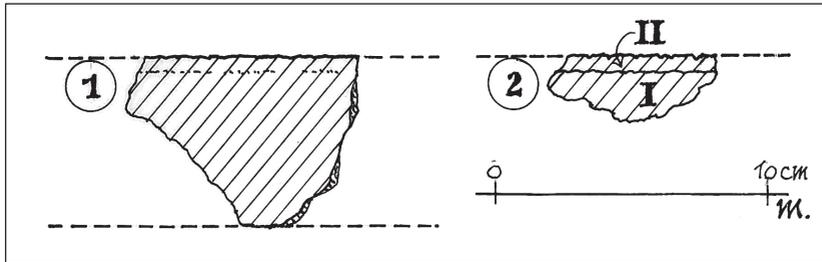
Abb. 5: Benediktiner-Abtei Schuttern. Antike Fundstücke *b 1-2* (Mörtel/Stuck).

Gruppe *b*: Mörtel/Stuck (Abb. 5)

b 1 – Fragment von lagigem Mörtel, stark 60,5 mm. Schmutzig-gelbweißlich. Hart und spröde, inhomogen, mit grobem scharfkantigem Zuschlag sowie Kalkgallen. Die leicht ruppige Oberfläche rötlich getönt, mit eingedrückten gröberem/feinerem Ziegelsplitt. Wohl Estrich. Fundort: Schuttfüllung eines Grabes im Annex der ersten Kirche (nach der Zählung von GALIOTO); -295.

b 2 – Fragment von zweischichtigem Mörtel. Schicht I stark mind. 16,5 mm, braunweißlich, hart, mit Sand und grobem scharfkantigem Zuschlag. Schicht II stark 6 mm, heller und dichter als I. Die nicht ganz ebene, schwach gerillte Oberfläche mit einer trüb weißlichen Tünche, darauf schwache bräunlichrote Farbspuren. Wohl Wandputz. Fundort: Fundament-Ausbruch des Annexes der ersten Kirche; -295.

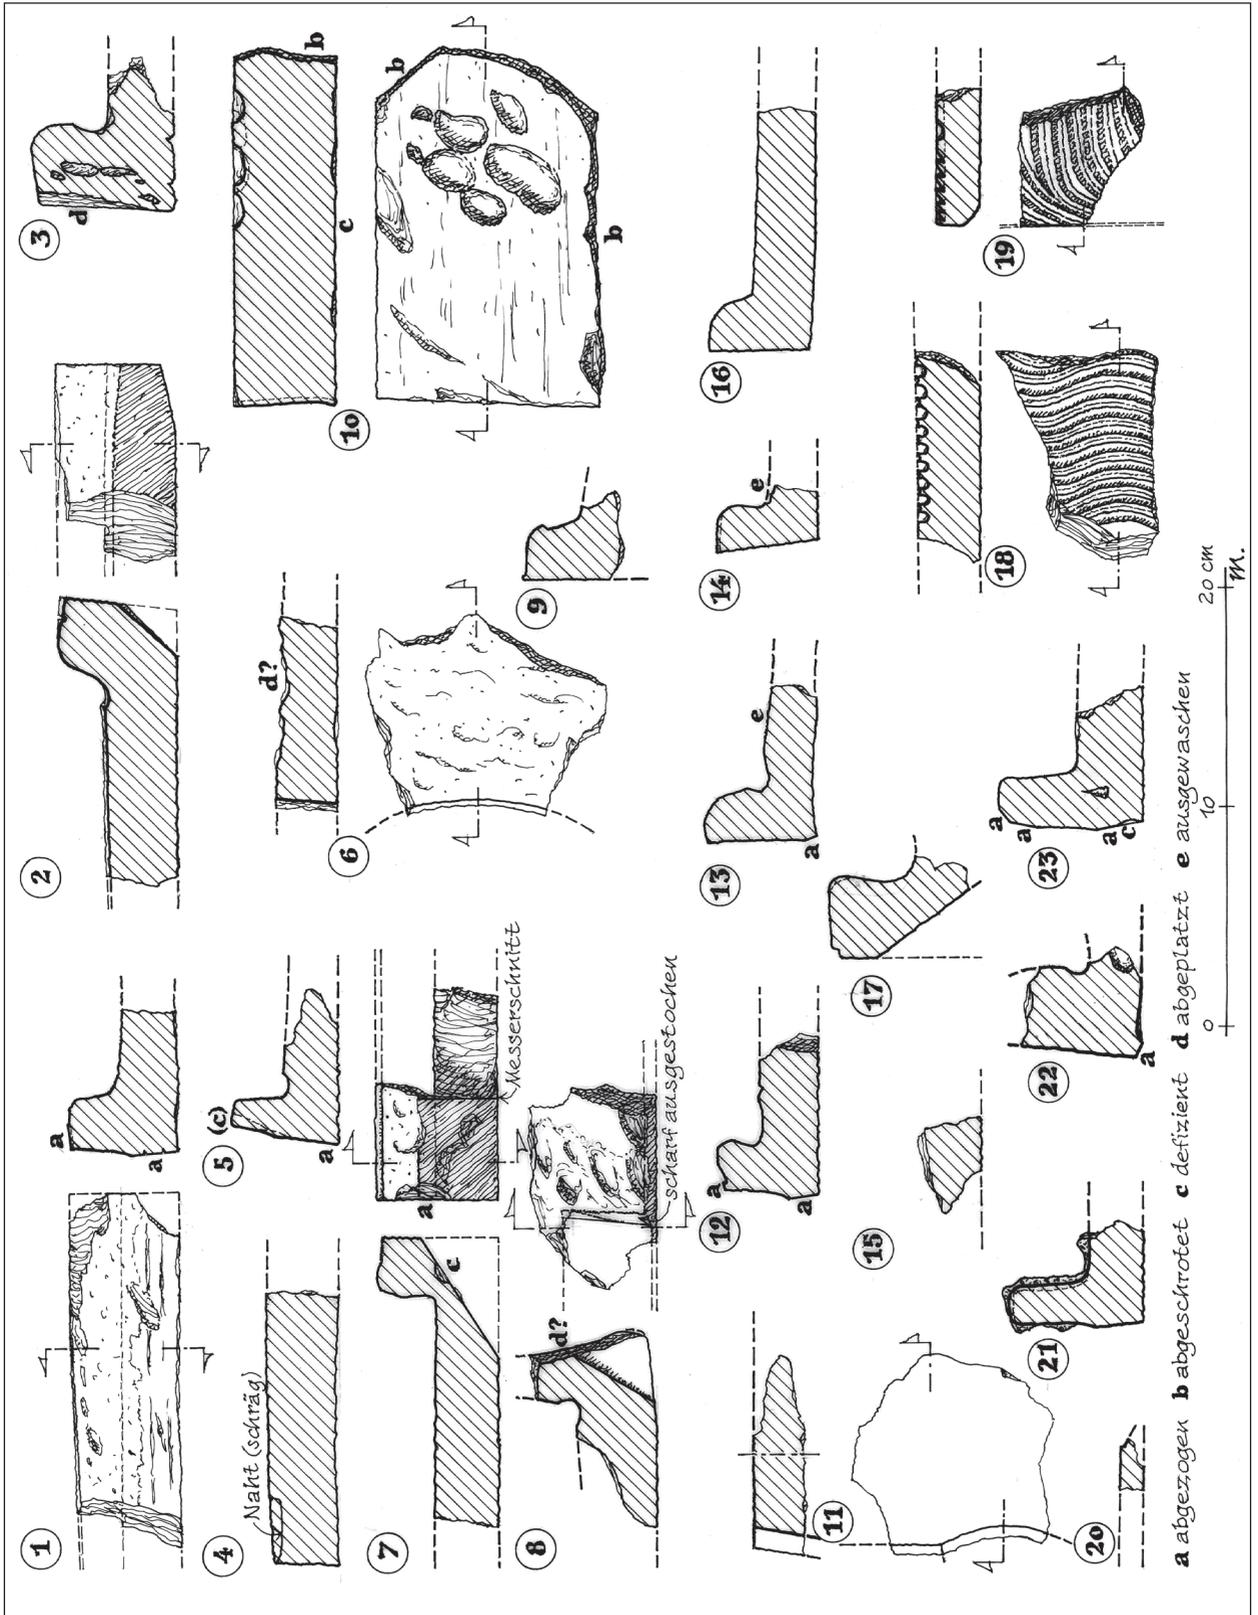
Abb. 6 : Benediktiner-Abtei Schuttern. Antike Fundstücke c 1-23 (Baukeramik).

Gruppe *c*: Baukeramik (Abb. 6)

c 1 – Fragment eines Leistenziegels (Tegula), stark 23,5 mm, seitlich hoch 48/51 mm. Kräftig gelblichrot. Kompakt, dabei relativ schlierig mit größeren und kleineren (vegetabilische Einschlüsse markierenden) Hohlräumen, mit Sand verunreinigt. Unten und seitlich uneben und – vom Formvorgang her – sandig, oben einigermaßen eben, mit Spuren einer bräunlichen Schlämme. Fundort: Nordwand-Fundament der zweiten Kirche; -360.

c 2 – Fragment einer Tegula mit seitlicher Ausklinkung, vorne stark 31,5/35 mm, seitlich hoch 55 mm. Gelbrötlich. Etwas schlierig, schwach sandgemagert. Unten und seitlich leicht uneben und sandig, vorn sandig, oben eben und – dem abziehenden Gerät gemäß – striemig, mit einem (wohl von Nachverwendung rührenden, d.h. sekundären) hellen Mörtelrest (nicht mitgezeichnet), die Ausklinkung eben. Fundort: Fundament *E*; -300.

c 3 – Fragment einer Tegula, stark 30 mm, seitlich hoch 64,5 mm, Erhalt. Länge 110 mm. Gelbrötlich. Kompakt, dabei schlierig mit größeren Hohlräumen, mit feinem Quarzsand verunreinigt. Unten krumm und gerieft, oben eben, mit Resten eines gelblichroten Überzuges (Engobe). Wiederholt stark abgestoßen. Möglicher Fundort: wie *c 2*; rd. -290.

c 4 – Fragment einer Platte oder Tegula, stark 31 mm, Erhalt. Breite 113,5 mm. Rotgelblich mit ziegelroten Einschlüssen. Kompakt, mit feinem Quarzsand verunreinigt. Unten leicht sandig. Leicht abgestoßen. Fundort: Bereich der Schuttmulde *Da* (an Westseite des Fundamentes *D*); -260.

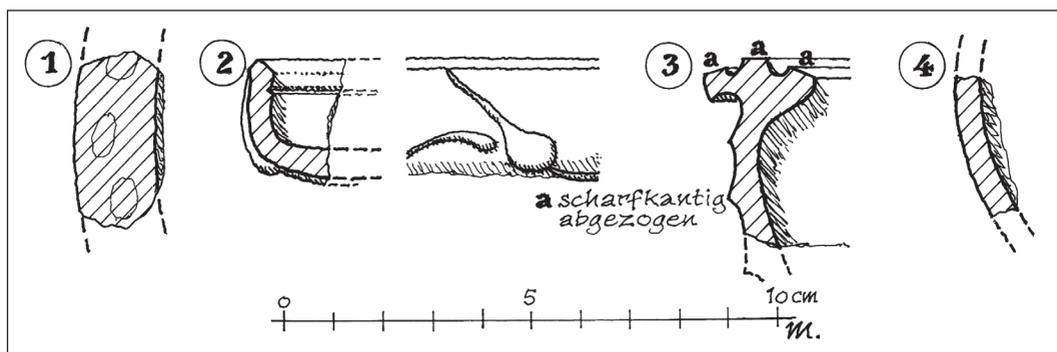
Abb. 7: Benediktiner-Abtei Schuttern. Antike Fundstücke *d 1-4* (Gefäßkeramik).

Gruppe *d*: Gefäßkeramik (Abb. 7)

d 1 – Mutmaßliches Fragment eines größeren Vorratsgefäßes (Dolium), stark rd. 16,5 mm. Rötlichgelb. Ziemlich dicht, gemagert mit Sand und mehr oder weniger grobem Ziegelstoß (letzter gelegentlich eingeschlossen in fahlgelbliche Tonklumpen). Abgerollt. Fundort: unterer Ausläufer der Schuttmulde *Da*; -280.

d 2 – Fragment eines guten Terra-sigillata-Tellers, stark 5,25/6,25 mm, hoch 23 mm. Blass gelblichrot. Gefäßkörper sehr dicht und rein. Scharfkantig gebrochen. Fundort: östlich des Fundaments *A*; keine Niveau-Angabe.

d 3 – Fragment eines Topfes mit ausladendem Rand (vermutlich von der im Dinglinger Vicus hergestellten Ware), Randbreite 22 mm. Rostfarben mit – reduktionsbedingt – dunkelgrauem Kern. Mit Quarz und Glimmer gemagert. Außen rau. Zusätzliche Schwärzung des Äußeren. Fundort: nördlich des Bodenmosaiks der zweiten Kirche; rd. -260.

d 4 – Fragment einer Schale, stark 5 mm. Blass rötlichgelb. Dicht. Scharfkantig gebrochen. Fundort: Grabfüllung im Mittelraum des ‚Kreuzbaus‘; keine Niveau-Angabe.

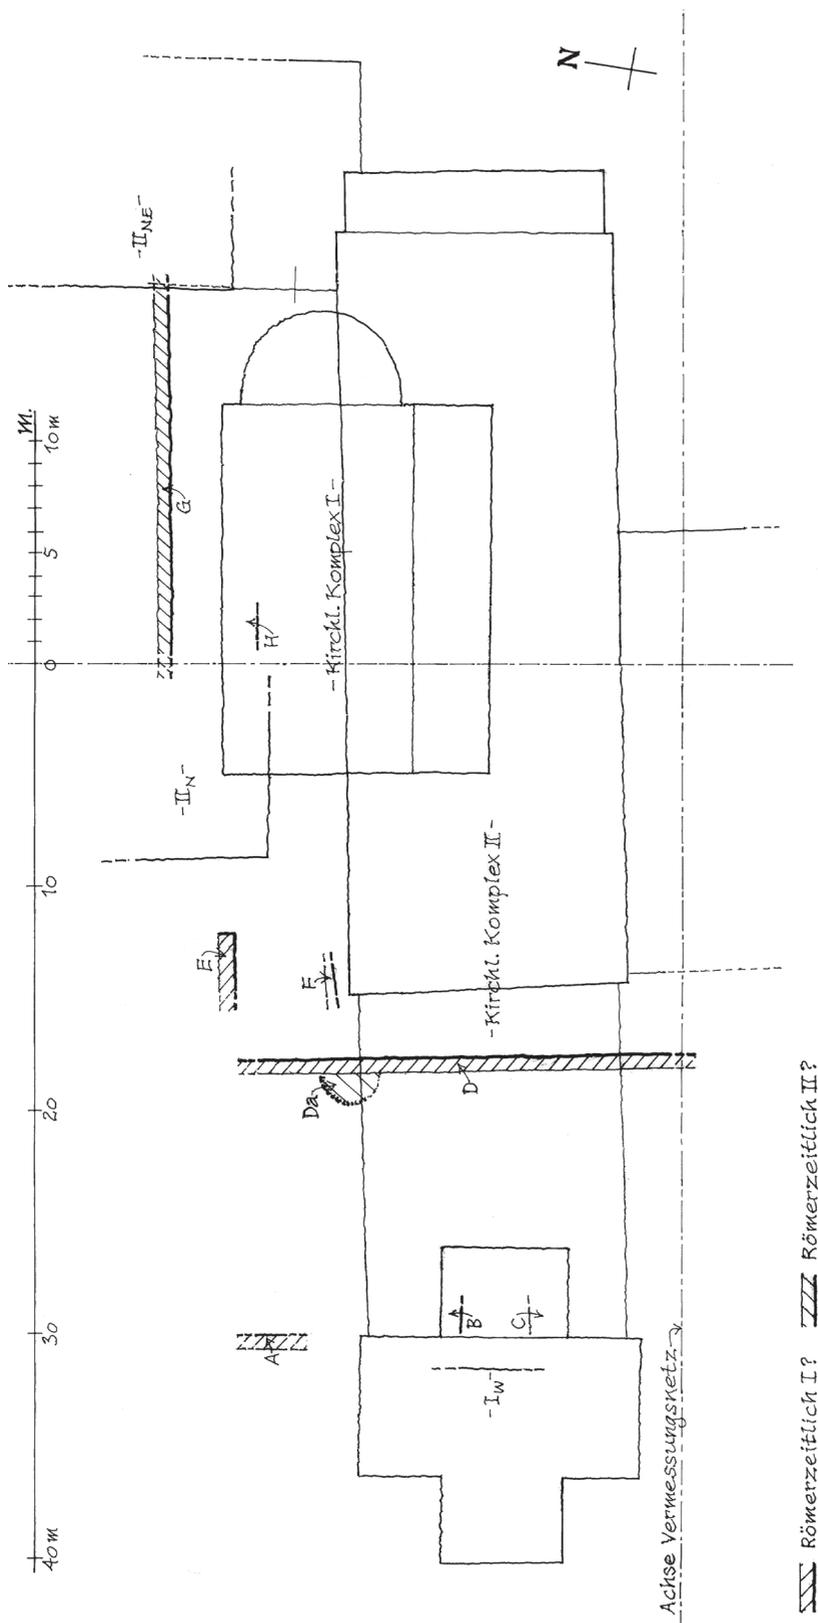
Abb. 8: Benediktiner-Abtei Schuttern. Vereinfachter Grundriss der möglicherweise antiken Bauteile.

A – Rest eines kleinsteinigen N-S-Fundaments, stark rd. 0,70 m; Unterkante (UK) bei -285.

D – N-S-Fundament, stark rd. 0,65/70 m, lang mind. 18,75 m, von den Außenwänden des ‚Atriums‘ der zweiten Kirchenbauperiode und von dem (mit jenem zeitgleichen?) Plattengrab 4 geschnitten; UK bei -280, Erhalt. OK bei -270. Sorgfältig gefügt aus kleinen Bruchsteinen, ihre unterste Lage von Kalkstein der nahen Vorhügelzone; die Verwendung dieses Materials hier in Schuttern singulär, jedoch noch aus den benachbarten antiken Siedlungen zu Friesenheim ‚Bannstude‘ und Niederschopfheim ‚Steinacker‘ bekannt.²⁴ An die Westseite stoßend eine muldenförmige Schutteinlagerung mit Ziegel- und Gefäßbruch sowie Metallobjekten (*Da*); UK bei rd. -275, Erhalt. OK bei rd. -252,5.

E – E-W-Fundament, stark rd. 0,70 m. Sorgfältig gefügt aus kleinen, am ostwärtigen Kopf großen Bruchsteinen.

als ortsfeste antike Siedlungsrelikte in Vorschlag gebracht (Abb. 8). Allerdings böten sie keinen zusammenhängenden Grundriss, vielmehr wären *A*, *D* und *E* einer älteren, *G* sowie *Da* einer jüngeren Phase zuzuteilen, die – ähnlich wie zu ‚Bannstude‘ und auch zu ‚Steinacker‘ – durch ein Schadensereignis sowie Terrainaufhöhung voneinander getrennt wurden;²⁶ es sei hierzu an das Fundstück *c 9*, auch an *a 1B* erinnert. Mit diesen Überlegungen sei zugegeben, dass wir Galios Skepsis heute nicht mehr teilen.²⁷

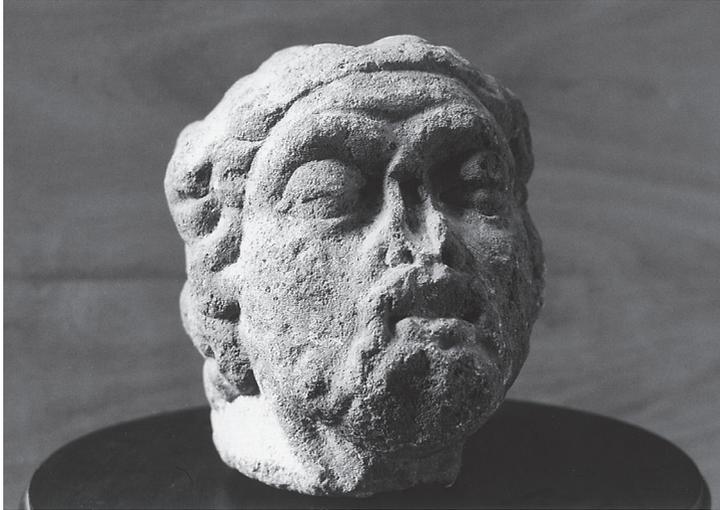
Abb. 9: Benediktiner-Abtei Schuttern. Fundstück *a 4* (Werkstein).

a 4 – Lebensgroßer, am Halsabsatz abgebrochener männlicher Kopf, bärtig, mit Binde, abgestoßen (Abb. 9). Ikonographisch erscheint das Stück an Herkules-Darstellungen orientiert, befremdend

wäre in der provinzialrömischen Bildnerie die als ‚Vierung‘ eingesetzte (wieder verlorene) Nase. Zur bildnerischen Ausstattung der ‚romanischen‘ Abteikirche gibt es keinen Bezug. Nach einer örtlichen Überlieferung wurde der Kopf entdeckt bei Leitungsarbeiten südlich der stehenden Kirche, zwischen Gräbern, somit wohl im Bereich der hochmittelalterlichen Klausur. Nach anderer Überlieferung fand er sich verbaut in einer Hofmauer des Oberdorfes, d. h., in Richtung jenes Parkes der Abtei, den die SCHÖNBÄCHLSCHHE Vogelschau aus der Mitte des 18. Jahrhunderts wiedergibt.³¹ Obwohl derselbe, hierin, des antikisierenden Skulpturenschmuckes nicht entbehrt, lässt sich unser ‚Herkules‘ dabei nicht ausfindig machen.

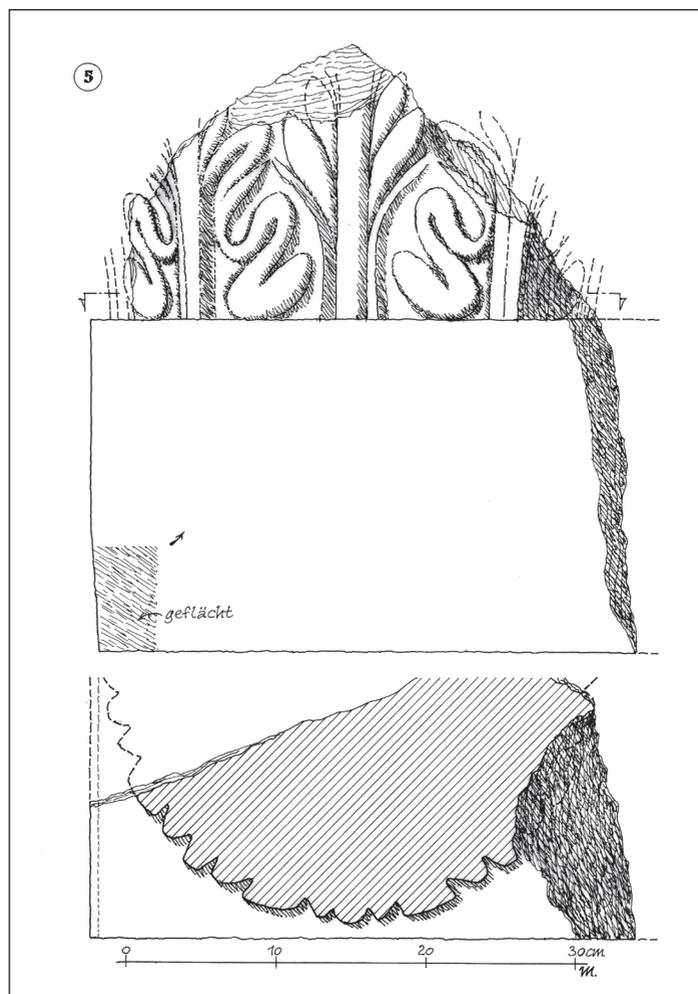
Abb. 10: Benediktiner-Abtei Schuttern. Fundstück a 5 (Werkstein).

a 5 – Fragment eines ‚korinthischen‘ Kapitells von (ergänzt) ungef. 330 mm Durchmesser (Abb. 10). Der vorhandene Blattkranz sitzt, ohne einen Halsring, unmittelbar – und hierbei exzentrisch – auf einem blockförmigen Bauglied von 220 mm Höhe und mind. 365 mm Länge auf. Dessen Sichtseiten sind mit dem Flächbeil geebnet und zudem übertüncht. Fundort: neuzeitliches Gräberfeld im Bereich des Mauerzugs E; keine Niveau-Angabe. Eine, wenn auch wenig überzeugende Erklärung: es handelt sich um ein nur halb vollendetes antikes oder frühmittelalterliches Stück, das im späteren Mittelalter zur Herstellung eines größeren Quaders genutzt wurde. Eine wohl ebenso fragwürdige Alternative sieht hier den aufgegebenen Versuch des (brandbedingten) Wiederaufbaues von 1855 ff., aus einem mittelalterlichen Werkstück ein klassizistisches Kapitell zu gewinnen.
