Die römische Villa von Mehring

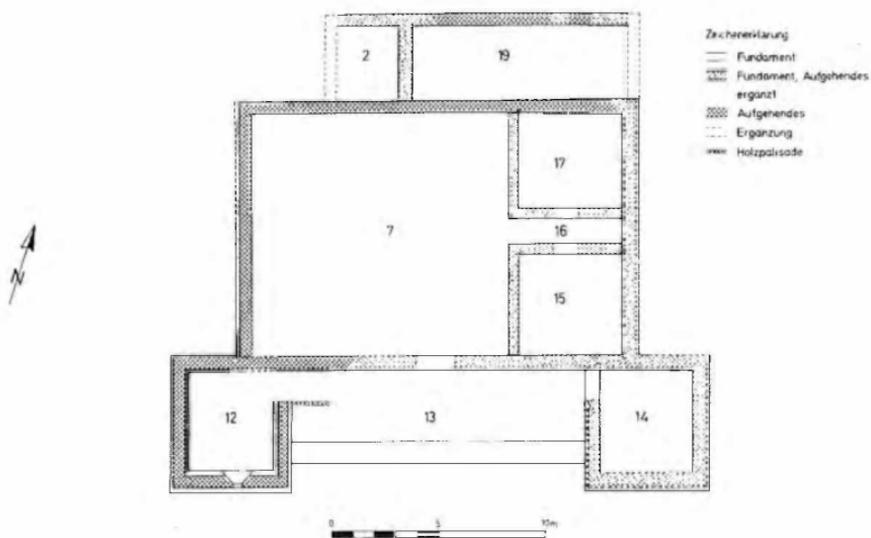
Abb. 1: Das Herrenhaus in der Mitte des 2. Jahrhunderts. M. 1:400

Inzwischen konnte das Hauptgebäude (Herrenhaus) des Gutshofes nahezu vollständig freigelegt werden. Das in der 1. Hälfte des 2. Jahrhunderts errichtete Gebäude umfaßte zunächst eine Fläche von 28 x 23 m. Im Laufe der Jahre erfuhr das Gebäude zahlreiche An- und Umbauten und wuchs allmählich zu einer größeren Villa, die immer reicher ausgestattet wurde. Im 3. Jahrhundert gehörte das Herrenhaus mit einer Grundfläche von ca. 50 x 30 m und mehr als 30 Räumen zu den umfangreicheren des Trierer Landes. Sein Grundriß entsprach, wie besonders deutlich in der älteren Phase (Abb. 1) zu erkennen, dem weit verbreiteten gallo-römischen Villentyp Bollendorf mit zwei Ecktürmen (Eckrisaliten) und der dazwischenliegenden Säulenhalle (Porticus). Überrascht hat bei den Freilegungsarbeiten die ungewöhnlich gute Erhaltung des südwestlichen Eckrisalits, der zugleich den obligatorischen Keller des Herrenhauses beherbergte. Das solide und sorgfältig im Mörtelverband gesetzte Schieferbruchsteinmauerwerk erreichte dort noch eine Höhe von rund 2,70 m, wobei neben einem Fensterschacht und Abstellmischen sogar noch die Aussparungen für die Balken, die einst den Fußboden des Erdgeschosses trugen, erhalten waren.

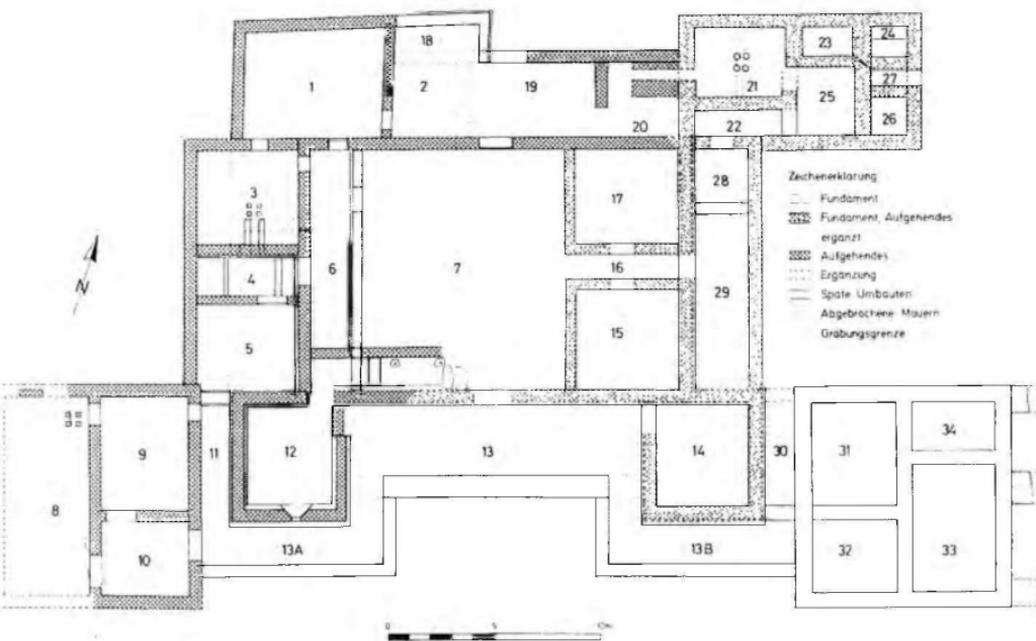
Abb. 2: Das Herrenhaus im 3. Jahrhundert. M. 1:400

Hinter der 15 m breiten und knapp 4 m tiefen Säulenhalle wie den beiden sie flankierenden rechteckigen Türmen (Eckrisaliten) lag der große Hauptwohn- und Aufenthaltsraum mit verschiedenen Feuerstellen. Um diesen Raum gruppierten sich die Wohn- und Schlafräume, die im Laufe der Zeit erweitert und ergänzt wurden. Der Anbau eines Badtraktes mit Kalt-, Heißbad und Latrine (Raum 21–27) im Nordosten des Gebäudes fällt ins letzte Drittel des 2. Jahrhunderts, ebenso wie die Neugestaltung der Hauptfront, welche nun durch eine vorgeschobene und verbreiterte Porticus sowie zwei größere Eckrisalite (Raum 8–10 bzw. 31–34) noch strenger gegliedert wurde (Abb. 2).

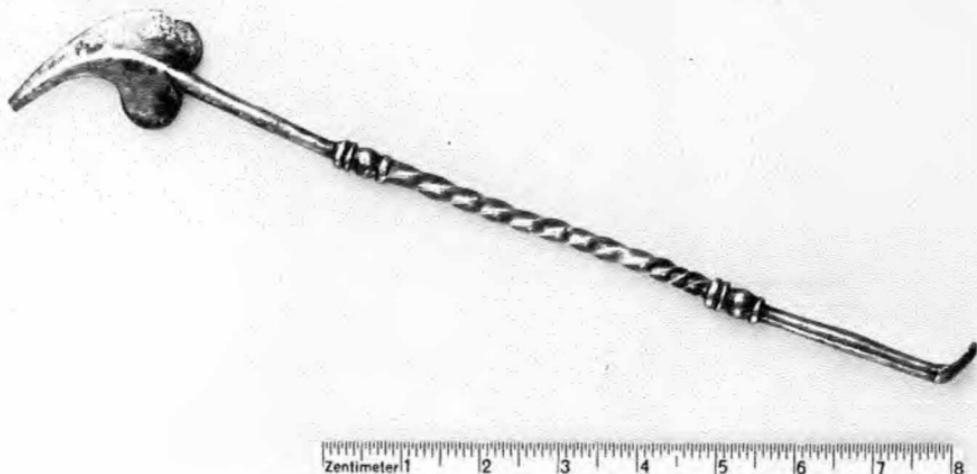
Abb. 3: Zahnstocher-Ohrlöffelchen aus Silber

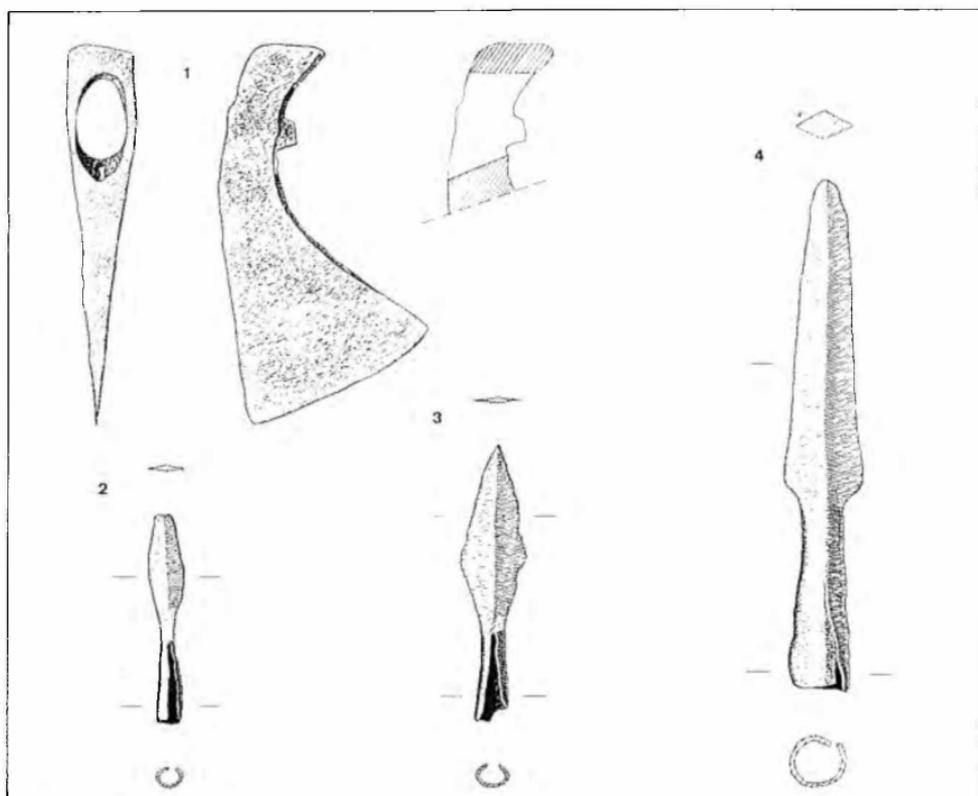
Abb. 6: Waffen und Geschößspitzen aus Eisen. M. 1:3

Zu den militärischen Kleinfunden zählen neben verschiedenen Lanzen- und Geschößspitzen (Abb. 6,2–4), eine Wurfaxt („Franziska“) (Abb. 6,1) die ebenfalls germanischer Provenienz sein sollte, sowie kerbschnittverzierte Beschläge, die einen wichtigen Bestandteil spätrömischer Militärgürtel bildeten (Abb. 7). Dazu gehören eine rechteckige Beschlagplatte einer fünfteiligen Kerbschnittgürtelgarnitur sowie eine gedrun-gen-lanzettförmige Riemenzunge, deren Ende von einem löwenartigen Randtierpaar eingefasst ist.
