Das „Grutenhäuschen“ bei Igel (Kreis Trier-Saarburg)

Ein Rekonstruktionsversuch des römischen Grabtempels als Schutzbau

Von Sabine Faust

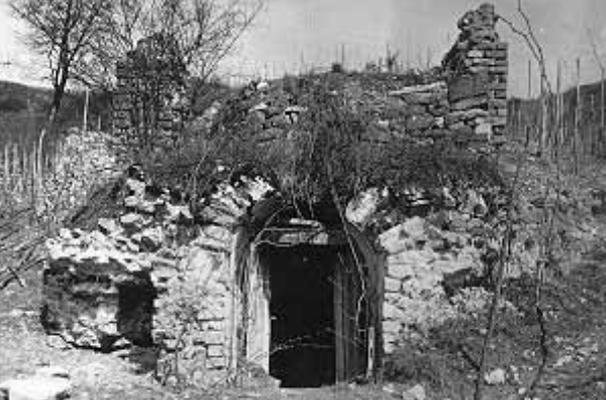
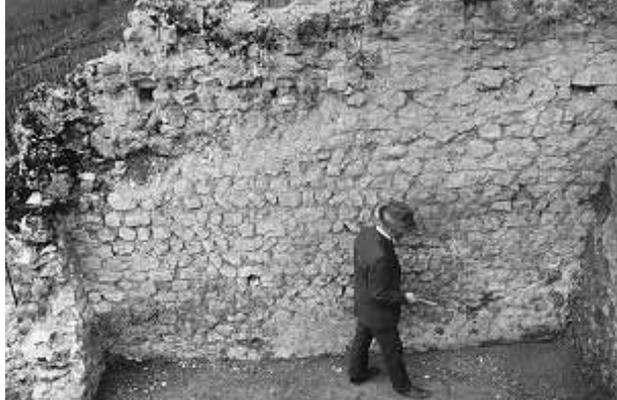
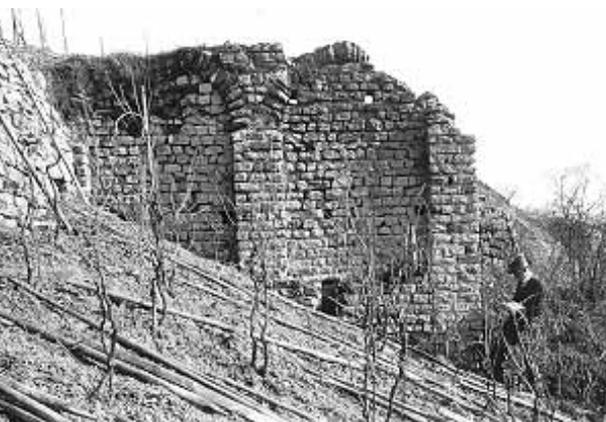
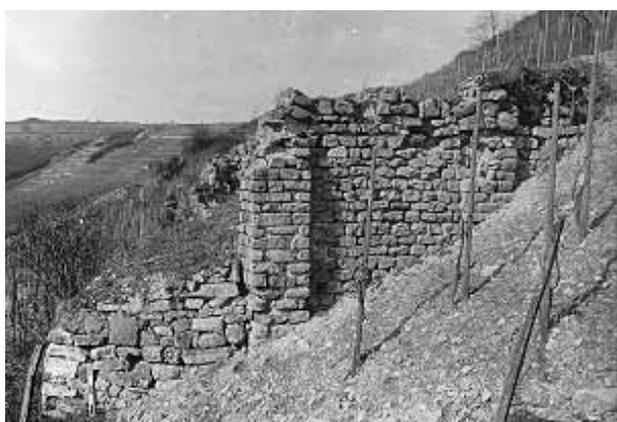
Das langgestreckte Untergeschoß ist etwa 5,7 m breit und 9,1 m lang. Seine Front liegt nach Süden hin. Wie das Foto (*Abb. 1a*) und der Plan von 1920 zeigen, war das Mauerwerk der Front an den Seiten stark beschädigt.

Abb. 1 a-d Igel, „Grutenhäuschen“, Zustand 1920.

wahrscheinlich unverschlossen. Als oberen Abschluß vermutet Krencker einen Rundbogen, für den es aber keine Hinweise gab. Die rückwärtige Wand war 1920 noch maximal 2,20 über dem Bodenniveau erhalten, die Seitenwände sogar mehr als 3 m. Die seitlichen Außenwände sind an beiden Seiten und in der Mitte durch 59 beziehungsweise 58 cm breite Vorlagen verstärkt. An der besonders gut erhaltenen Westwand blieben die großen Bögen, die sie miteinander verbanden, bis zum Scheitel erhalten (Abb. 1c). Die flachen Nischen sind 2,62 m hoch und 1,80 m breit.

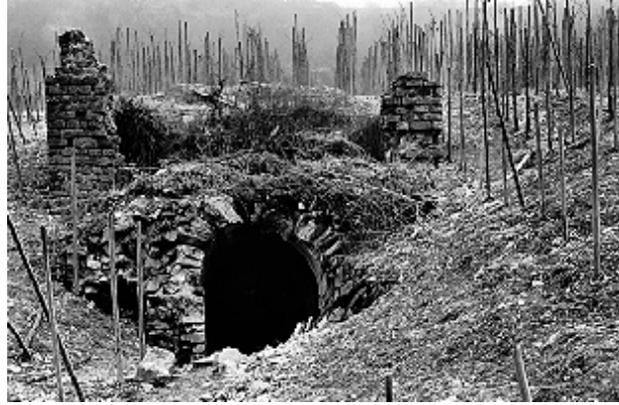
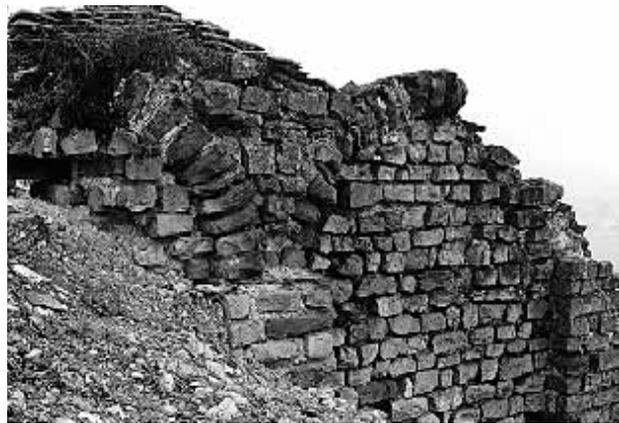
Den Zustand des „Grutenhäuschens“ im Jahr 1960 dokumentieren wiederum eine Reihe von Fotos im Rheinischen Landesmuseum Trier (*Abb. 2a-b*): Vor allem die Nord- und Ostmauer hatten seit 1920 an Substanz verloren. Durch herabrutschendes Erdreich waren sowohl die Front des Untergeschosses als auch die Seiten des Obergeschosses wieder stärker verschüttet. Eine Sicherung des Baubestandes vor weiterer Zerstörung durch Aufmauerung bis zur geschätzten ursprünglichen Höhe, die durch die Flachnischen an West- und Ostwand in etwa vorgegeben war, und die Eindeckung des Raumes im Obergeschoß erfolgten in den Jahren 1962/63 (*Abb. 3*). Leider wurde vorher keine Bestandsdokumentation durchgeführt.

Abb. 2 a-b Igel, „Grutenhäuschen“, Zustand 1960.

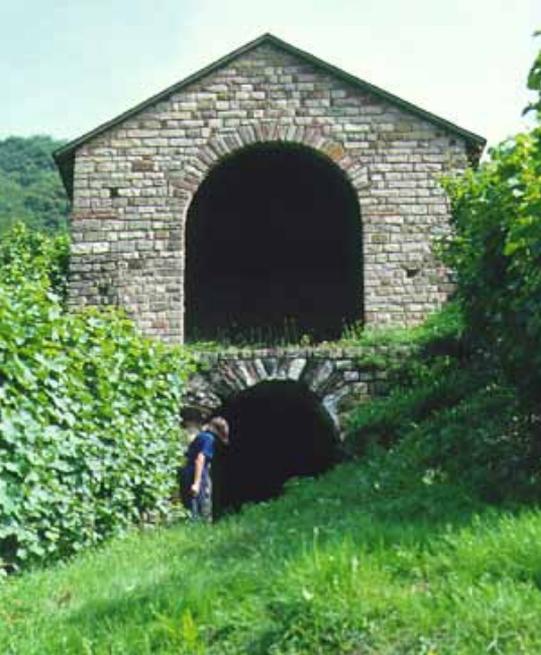
Abb. 3 Igel, „Grutenhäuschen“, Zustand nach 1963.

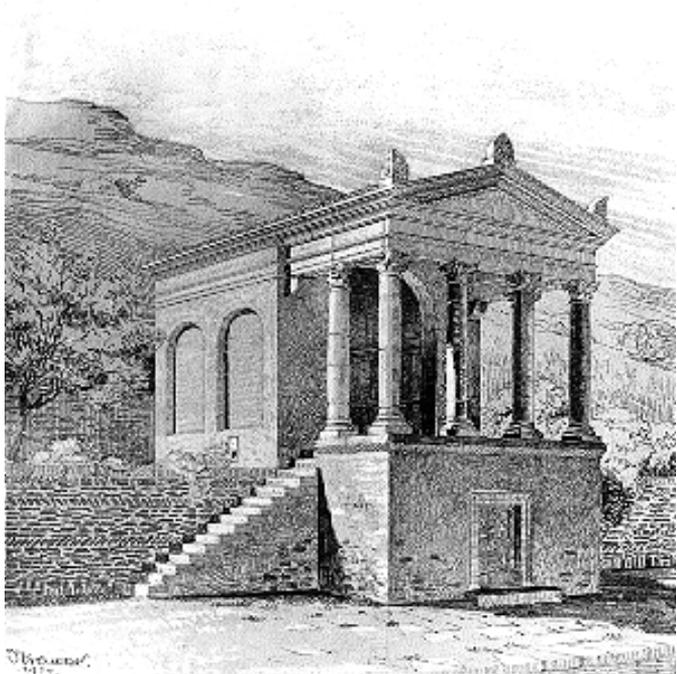
Die Vorgaben für diese Rekonstruktion wurden von mir in Zusammenarbeit mit dem klassischen Archäologen und Bauforscher Klaus-Peter Goethert, Universität Trier, diskutiert und ausgearbeitet. Dabei zeigte sich, daß die 1920 von Daniel Krencker erarbeitete Rekonstruktion (Abb. 4)

Abb. 4 Igel, „Grutenhäuschen“, Rekonstruktionsversuch von D. Krencker, 1920.

im wesentlichen richtig ist: Den vorderen Bereich des Obergeschosses gestaltete er in Analogie zu nordafrikanischen Grabtürmen als Säulenhalle mit vier korinthischen Säulen an der Front und je zwei Säulen an den Seiten (Abb. 5). Korinthische Säulen sind in der Regel sehr schlank: Ihre Höhe kann bis zum Zehnfachen des unteren Durchmessers betragen.

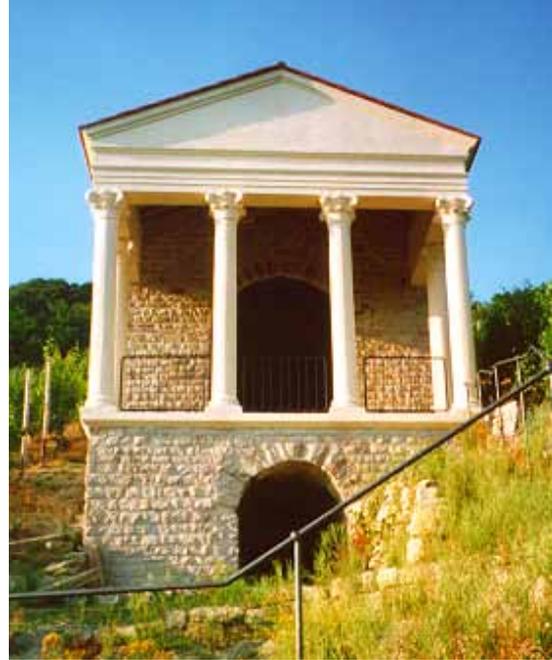
Abb. 5 Igel, „Grutenhäuschen“, Zustand 2001.

Der vordere Teil des Obergeschosses erhielt eine Bodenplatte, die den darunterliegenden Teil des Untergeschosses mit dem Gang schützt. Auf ihrem Rand stehen die ca. 3,5 m hohen Säulen. Sie tragen den dreifach gestuften Architrav, den glatten Fries und das Gebälk, die an den Seiten durchgehend herumlaufen, den Giebel und das neue Dach. Aus Kostengründen wurde der nicht sichtbare und auch normalerweise nicht erreichbare Giebel auf der Gebäuderückseite nur aufgemauert. Giebel und Gesimse wurden in leichten Materialien ausgeführt, die zwar für den antiken Mauerbestand wenig Belastung bedeuten, deren Haltbarkeit aber umstritten ist. Wie die Säulen wurden sie gelblich-weiß grob verputzt. Auf das in römischer Zeit übliche und am Bau nachgewiesene Verputzen des Bruchsteinmauerwerkes wurde verzichtet. Eine Wiederherstellung des von Krencker noch im Ansatz beobachteten Gewölbes im Obergeschoß hätte eine Gefährdung des originalen Mauerwerkes, dessen Schutz immer im Vordergrund stand, bedeutet und wurde daher nicht in Erwägung gezogen.
