# Sanierung und Modernisierung der Verwaltungsbereiche des Rheinischen Landesmuseums Trier 2013-2015

Peter Seewaldt

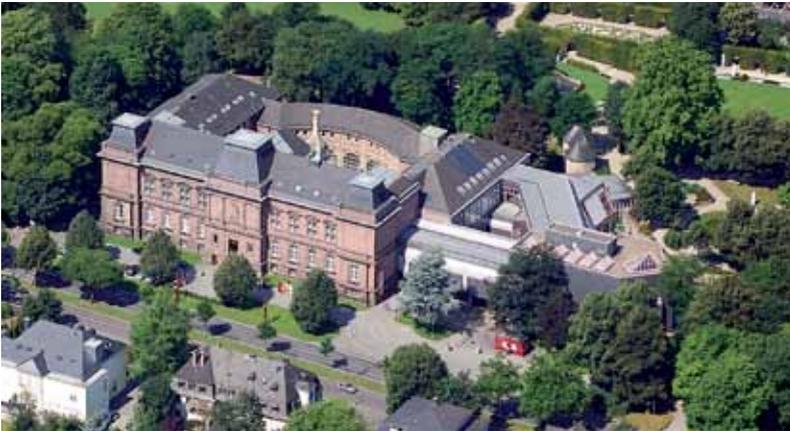
1

*Trier, Rheinisches Landesmuseum.  
Gesamtansicht aus der Vogel-  
perspektive von Osten, 2007.*

Der mächtige Baukomplex des Rheinischen Landesmuseums Trier ist seit 1885 in verschiedenen Epochen etappenweise entstanden [Abb. 1]. 1889 wurde das schlossähnliche Gebäude des „Provinzialmuseums“ an der Ostallee (seit 1990 Weimarer Allee) eröffnet. Bereits 1904-1907 wurde der Bau der Gründerzeit durch ebenerdige Hallen und Pavillons im Jugendstil zu einer geschlossenen Vierflügelanlage erweitert. 1925-1926 überbaute und erweiterte man den südlichen Trakt einschließlich Teilunterkellerung zur Aufnahme von Büros, Bibliothek und Vortragssaal in Formen der Neuen Sachlichkeit. In der Zeit des Nationalsozialismus wurde ein Umbau des Kurfürstlichen Palastes zu einem Großmuseum für die Kunstbestände der Stadt und des Landes geplant und vorangetrieben, um insbesondere dem Bedarf beider Museen an Magazinen und Ausstellungsräumen gerecht zu werden. Das Projekt wurde nach dem Zweiten Weltkrieg nicht zu Ende geführt. Stattdessen wurde im Fall des Landesmuseums ein vergrößernder Wiederaufbau der in weiten Teilen zerstörten Liegenschaft an der Ostallee realisiert. Der südliche und westliche Flügel wurden aufgestockt und auf Höhe der neuen Etagen miteinander verbunden. Der Nordtrakt wurde mit größerem Volumen und Vollunterkellerung komplett neu errichtet und durch Treppenhaus und Aufzüge an Hauptgebäude und Westflügel angeschlossen. 1982-1986 führten Erweiterungsbauten im Norden und Westen zu einer annähernden Verdoppelung der Ausstellungsfläche des Museums. Zudem nahm die große nördliche Erweiterung Werkstätten und – in zwei Tiefgeschossen – Depots für Sammlungsobjekte auf. 2006/07 schufen umfassende Sanierungsmaßnahmen und ein neues Raumkonzept dann die Voraussetzung für größere Sonderausstellungen und eine zeitgemäße Dauerausstellung, die nach

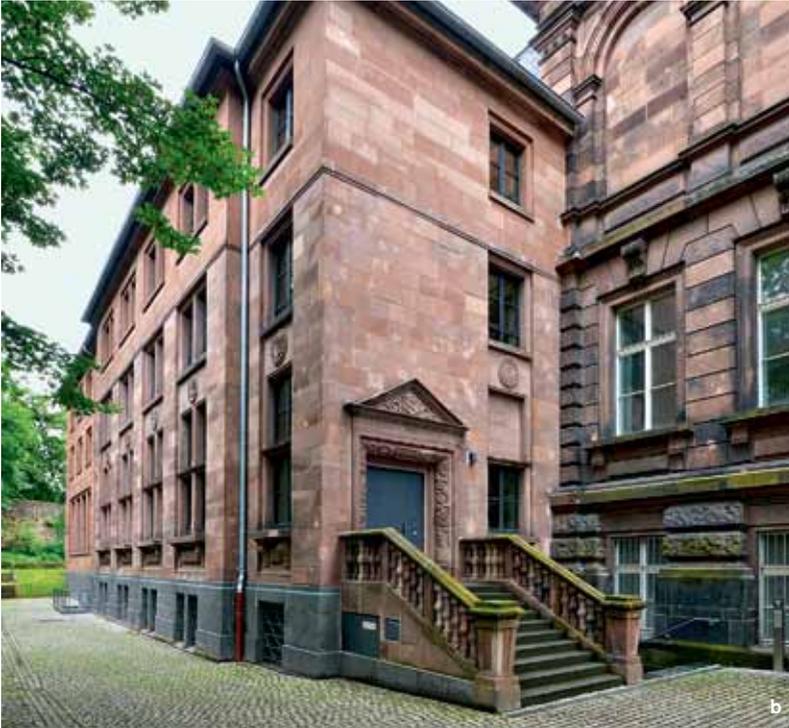
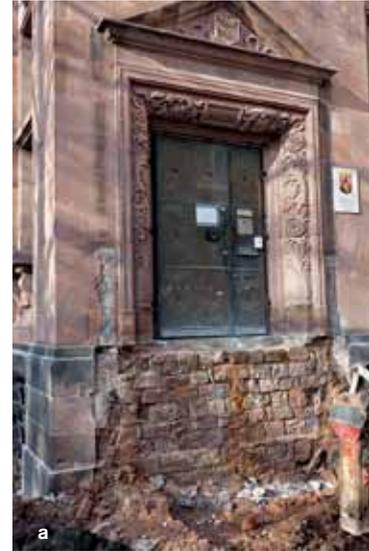
**2**  
Trier, Rheinisches Landesmuseum.  
*Verwaltungsbau.*  
**a** Nach dem Abriss der alten  
Außentreppe 2015.  
**b** Zustand 2016.

Letztlich führte der Umbau zu der gewünschten Mehrzahl an Büros und sonstigen Funktionsräumen. Dabei bildet der Südflügel des historischen Museumskerns mit dem über eine Außentreppe erreichbaren Haupteingang weiterhin das Zentrum der Verwaltung [Abb. 2]. Über den neuen Hauptaufzug, einen modernisierten Nebenaufzug im ‚Rundbau‘ und zwei Wandlifte für Rollstuhlfahrer im Außen- und Innenbereich sind nahezu sämtliche Räume nun barrierefrei erreichbar. Im Souterrain liegen der Zugang für behinderte Menschen, Sozialraum und Umkleide des Grabungsdienstes der Landesarchäologie sowie die Elektrowerkstatt des technischen Dienstes. Das Erdgeschoss beherbergt die Pforte/Sicherheitszentrale [Abb. 3], Besuchergarderobe und

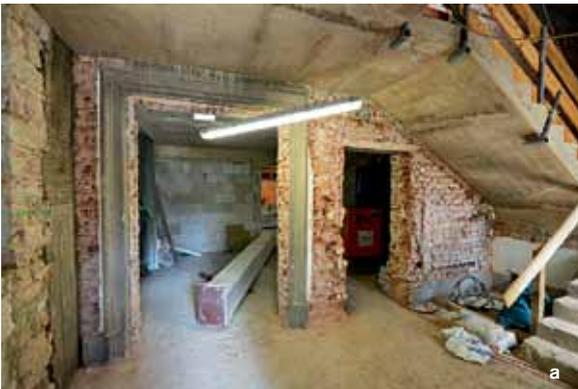
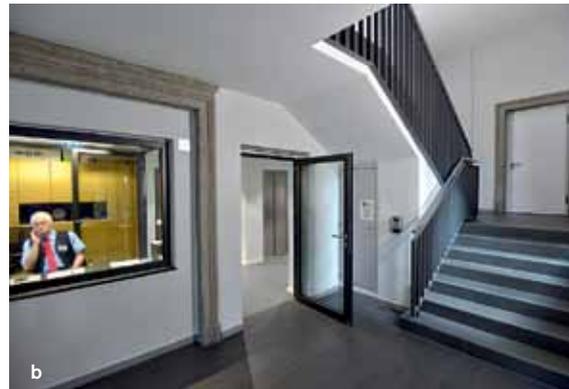
**3**  
Trier, Rheinisches Landesmuseum.  
*Pforte und Haupttreppenhaus des  
Verwaltungsbaus.*  
**a** Umbau 2014.  
**b** Zustand 2016.

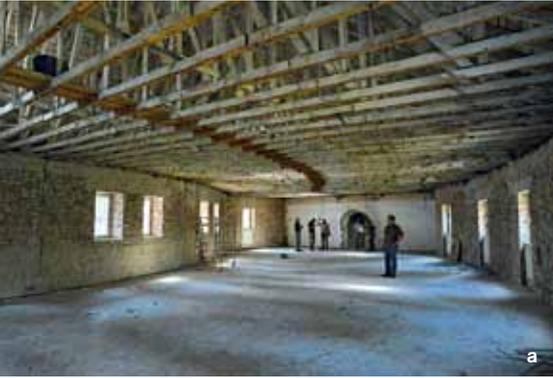
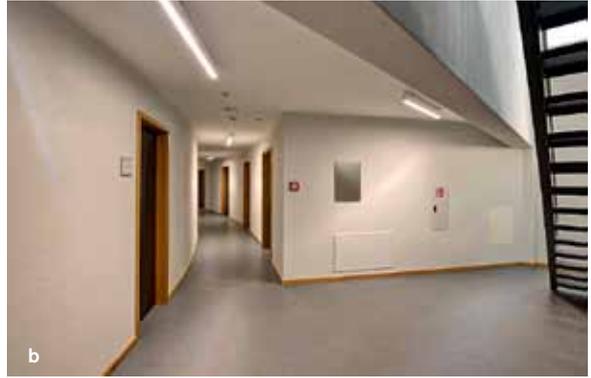
- 4 den mit einer Empore ausgestatteten Lesesaal der Bibliothek. In der ersten Etage gelangt man entlang der mit einem Studienbereich versehenen Büchermagazine zu den Fachbereichen im Westflügel [Abb. 4], die sich weiter bis in das Dachgeschoss des Nordflügels erstrecken, wo neben dem Grafikatelier und dem Fotoatelier das Fotoarchiv und das Museumsarchiv untergebracht sind. Die zweite Etage des Südflügels beherbergt nunmehr die Direktion, das Sekretariat mit Poststelle, die Räume der Personal- und Finanzverwaltung, einen zugehörigen Archivraum, die Büros von Museumspädagogik und Marketing sowie den Konferenzraum und eine Teeküche [Abb. 5]. Das Dachgeschoss birgt die Büros der Landesarchäologie, das Dendrochronologische Forschungslabor sowie das Planarchiv und die Ortsakten der Landesarchäologie.
- a** Nach der Auskernung, 2013.  
**b** Nach dem Einbau des Bürotrakts, 2016.

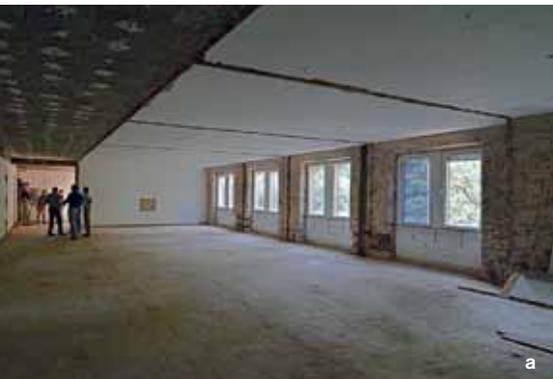
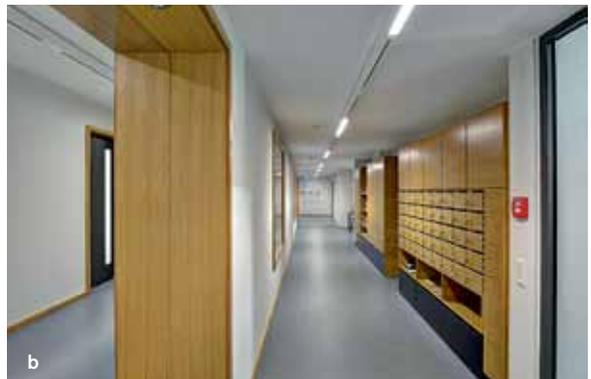
Trier, Rheinisches Landesmuseum.  
 2. Obergeschoss des Verwaltungsbau („Direktionsetage“).  
**a** Nach der Auskernung, 2013.  
**b** Nach dem Einbau des Bürotrakts, 2016.
