Das Tor ist der Schlüssel

Neue Ausgrabungen im Bereich der römischen und mittelalterlichen Toranlagen von Bitburg, Eifelkreis Bitburg-Prüm

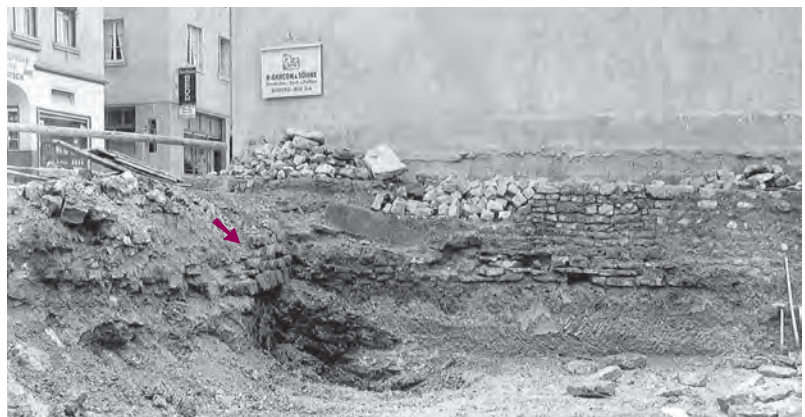
3

Bitburg, Hauptstraße Nr. 39.

Baugrube für Neubau, 1953.

Blick nach Nordwest.

➔ Ansatz einer Turmrundung.

Weitere Aufschlüsse zu diesem Befund erfolgten nach dem Zweiten Weltkrieg. Infolge schwerer alliierter Luftangriffe lag die Stadt Bitburg zu 80 % in Trümmern. Im Zuge des Wiederaufbaus wurde die Häuserzeile östlich der Hauptstraße samt dem ruinösen Kobenturm abgerissen, die Häuserfront nach Osten versetzt und die Hauptstraße dementsprechend verbreitert. Als 1953 die Baugrube für den Neubau des Hauses Nr. 39 östlich der Hauptstraße ausgehoben wurde, konnten die archäologischen Überreste nur in einer eintägigen Maßnahme mit einem Foto und nicht maßstäblichen Skizzen dokumentiert werden (OA 46). An der Außenseite der spätantiken Wehrmauer östlich des Torbereichs beobachtete Friedrich Badry auf 15,50 m Länge eine „mittelalterliche Mauer“, die der spätantiken Wehrmauer vorgeblendet war, und den Ansatz einer Turmrundung, die er dem Kobenturm zuwies [Abb. 3]. Badrys Skizze zeigt südlich der Verblendung und des Turmes außerdem eine Berme und einen vorgelagerten Graben. Die Verblendung der spätantiken Kurtine J-K konnte bei zwei weiteren Maßnahmen 1989 (OA 94) und 2000 (OA 85) bestätigt werden. Demzufolge wurden in der Hauptstraße mehrere Hinweise auf turmartige Gebäude gefunden, die zeitlich bislang nicht genauer einzuordnen waren.

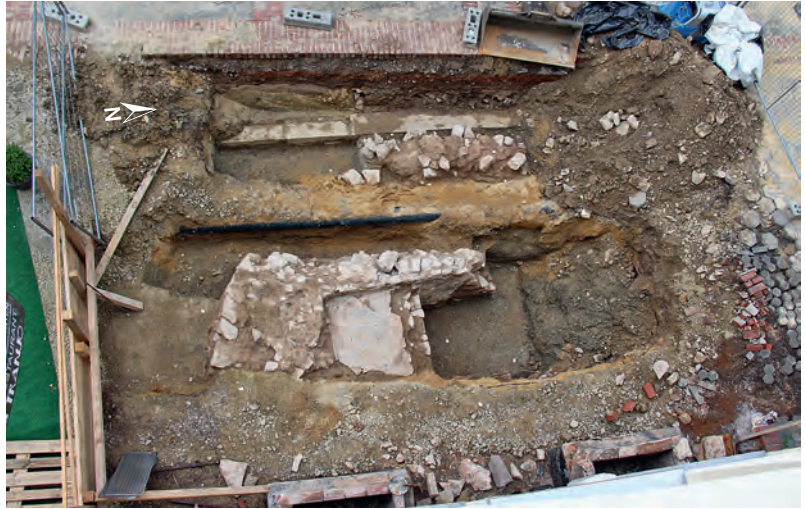
4
Bitburg,
westlich Hauptstraße Nr. 39.
Ausgrabung 2018.

Zur Klärung dieser Fragen erfolgte die Grabung in Handschachtung mit maschineller Unterstützung durch die ausführende Baufirma. Wie zu erwarten, war die untersuchte Fläche stark durch den rezenten Abwasserkanal, eine Gasleitung, zwei Telefonleitungen und einen mit Kriegsschutt verfüllten Bombenrichter gestört. Dennoch konnte zwischen den Störungen das Fundament eines Turmes dokumentiert werden [Abb. 4]. Die Oberkante des noch max. 70 cm hoch erhaltenen, rundlichen Turmfundaments lag nur etwa 60 cm unter dem heutigen Straßenpflaster. Direkt südlich der Turmrundung stand bereits der anstehende grüne Lehm mit Bändern aus Mergelkalk an. Für die Baugrube des Turmes hatte man den standfesten anstehenden Boden beinahe senkrecht nach unten abgestochen. An der Turmaußenseite lag die Unterkante des Fundaments (bei 345,76 m ü. NN) zwischen 22 und 34 cm tiefer als im inneren Bereich [Abb. 5]. Als man den Baugrund vorbereitete, bildete sich auf dem anstehenden Boden ein belaufener Horizont mit etwas Ziegelsplit und Holzkohle. Auf diesem Laufhorizont brachte man eine 1-2 cm dicke Mörtelschicht von schlechter Qualität ein und setzte darauf die erste Lage Steine. Der Mörtel wies einen hohen Sandbeziehungsweise Erdanteil, Kalkstückchen, etwas Fein- bis Mittelkies und wenige Holzkohlepartikel sowie Ziegelsplit auf. Das Steinmaterial des Turmes bestand zu ca. 80 % aus Kalkstein und zu ca. 20 % aus Rot-sandstein. Als Verschalung der Turmaußenkante setzte man Steine im Handquaderformat mit grob behauener Außenseite gegen den Lehm. Im Kern des Turmfundamentes wurde dagegen nur Bruchsteinmaterial mit dem identischen Mörtel verbaut. Die noch erhaltenen vier Steinlagen der Verschalung wiesen eine Höhe zwischen etwa 10 und 16 cm auf. Im Bereich dieser vier Lagen war die Verschalung mit einer leichten Dossierung im Winkel von 70 bis 80 Grad nach oben verjüngt. Zwischen den horizontalen Steinlagen brachte man Mörtelschichten von 1-4 cm Dicke ein. Beim Mauern quoll der Mörtel bisweilen zwischen den Steinen hervor und bedeckte teils auch die Außenschale.

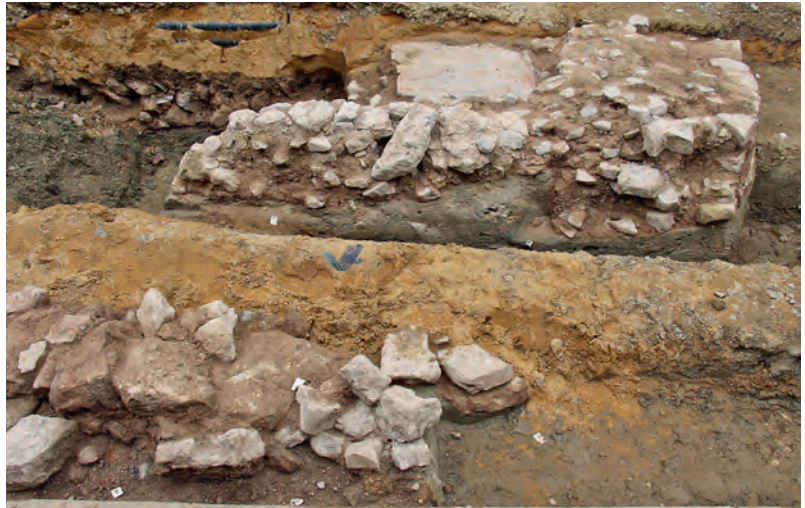
5
Bitburg,
westlich Hauptstraße Nr. 39.
*Turmfundament auf dem
anstehenden Boden.
Blick nach Osten.*

Die Turmrundung war im Osten durch die Telefonleitung und im Westen durch die Gasleitung gestört. Westlich der Gasleitung setzte sich die Turmrundung fort. Am südlichen Ende dieser Fortsetzung lagen noch zwei Schalsteine *in situ* [Abb. 5]. Das daran anschließende Mauerwerk war in Mauertechnik und Material identisch mit dem oben beschriebenen Kernmauerwerk und lag etwa auf gleicher Höhe (UK zwischen 345,90 und 345,99 m ü. NN) auf dem anstehenden Boden auf. Die genaue Westgrenze der Turmrundung ließ sich hier aufgrund der Störung der Leitung nicht identifizieren, da randliche Steine beim Anlegen der Leitung ausgebrochen, verlagert oder wieder verfüllt worden sein könnten. Führt man jedoch den bogenförmigen Verlauf der Turmrundung fort, dann dürfte die Abbruchkante etwa der Westgrenze der Turmrundung entsprechen.

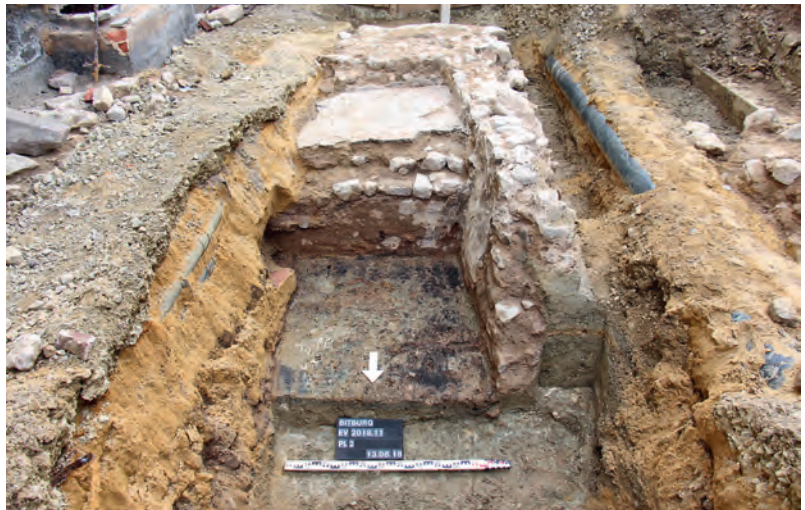
6
Bitburg,
westlich Hauptstraße Nr. 39.
*Nachträglich in das Fundament
eingebauter Keller.
Blick nach Süden.*

Zu einem späteren Zeitpunkt baute man einen mindestens 3,80 m langen Kellerraum mit zwei verschiedenen Bodenniveaus in das Turmfundament ein [Abb. 6]. Im südlichen, höher gelegenen Kellerniveau wurde bis auf die ursprüngliche Unterkante des Turmfundaments geschachtet. Den nördlichen Teil grub man noch etwa 60 cm tiefer in den anstehenden Boden ein und unterminierte dadurch das Turmfundament. Zur Stabilisierung der Seitenwände gegen den seitlichen Erddruck und zur Unterfangung des Turmfundaments setzte man Steinmauern als Kellerwände gegen den anstehenden Lehm. Auf der unteren Kellersohle wurden hölzerne Diehlen (OK 345,46 m ü. NN) verlegt. Anschließend wurde das obere Kellerniveau (OK 346,20 m ü. NN) samt den Kellerwänden bis auf den Holzboden mit einem zementartigen Verputz ausgekleidet. Ziegel- und Glasfragmente in beziehungsweise direkt unter der Kellermauer deuten ebenso wie die Art des Verputzes auf eine neuzeitliche Entstehung hin.

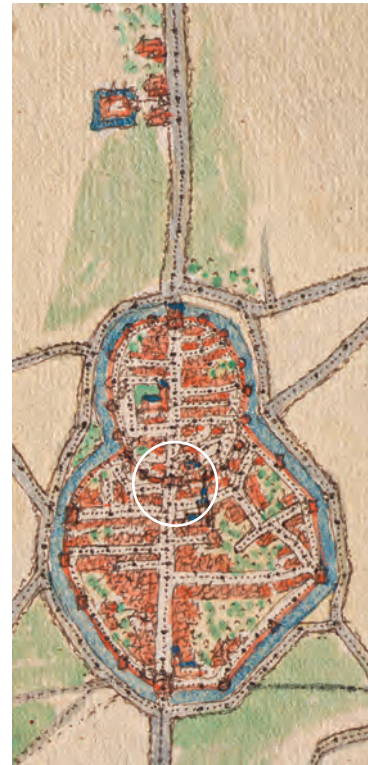
9

Bitburg.
Ausschnitt aus dem Stadtplan
von Jakob Roelofs van Deventer,
1550/65.

Der zwischen 1550 und 1565 angefertigte Plan von Jakob Roelofs van Deventer [Abb. 9] vermittelt einen Eindruck von den drei Stadt-
toren und dem spätmittelalterlichen-frühneuzeitlichen Stadtbild, das sich in den Flurgrenzen und Straßen bis heute erhalten hat. Das ehe-
malige Südtor lag nun innerhalb der Südstadterweiterung und dürfte seine primäre Schutzfunktion verloren haben. Seit 1370 ist in Bitburg
ein Lehen für einen Turm „über der Bitburger Pforte“ belegt, das sich jedoch nicht zwingend auf dieses Tor beziehen muss (Hillen 1965,

407). Der Deventer-Plan zeigt an dieser Stelle ein torartiges Gebäude, lässt jedoch nicht genau erkennen, in welchem Zustand der gesamte
Bau um 1550/65 war. Zu einem nicht näher bestimmbareren Zeitpunkt nach 1340 wurde der westliche Torturm bis auf die untersten Quader-
lagen niedergelegt. Dagegen hat man den östlichen Torturm zu einem Wohnturm (allgemein: Krahe 2002), dem sogenannten Kobenturm,
umgebaut. Ob der Ostturm im Zuge dieses Umbaus komplett niedergelegt wurde, ist fraglich.

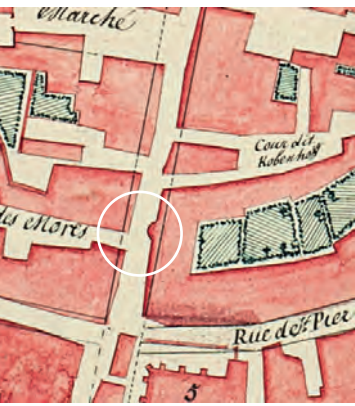
10

Bitburg.

Ausschnitt aus dem Fluchtlinienplan von D. Tücks, 1808.

Auf dem Fluchtlinienplan von D. Tücks von 1808 [Abb. 10] und Schwarz-Weiß-Fotografien vor dem Zweiten Weltkrieg [Abb. 11] ist der Kobenturm noch in der Häuserflucht östlich der Hauptstraße zu erkennen (Altmann/Caspary 1997, 66 f.). Das Wahrzeichen der Stadt blieb bis in die Neuzeit erhalten und musste erst nach schweren Bombenschäden von 1944 im Jahr 1947 abgerissen werden. Die Grabung 2018 konnte demnach Gewissheit schaffen, dass es sich bei den Turmbefunden um ein mittelalterliches Tor handelte, dessen östlicher Turm sich in gewandelter Funktion des Kobenturmes bis in die Neuzeit erhalten hat. An das einstige Wahrzeichen erinnern heute Teile der Fassade, die unter anderem im Rathaus und der Stadthalle ausgestellt sind.

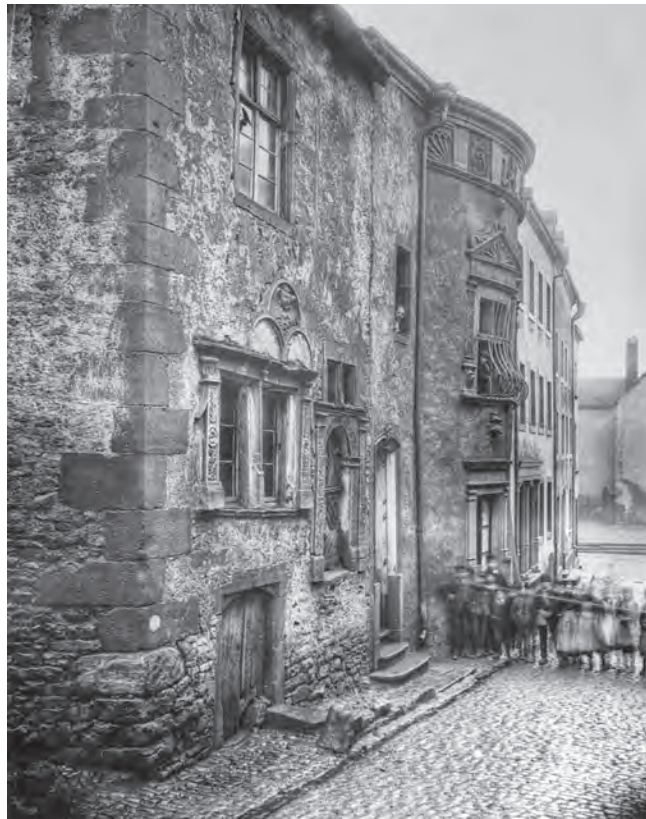
11

Bitburg, Hauptstraße.

Kobenturm in der Häuserflucht vor 1900. Blick nach Südsüdost.
