Die Erdenburg bei Bensberg, Bez. Köln, eine germanische Festung der Spätlatènezeit.

(Vorläufiger Bericht.)

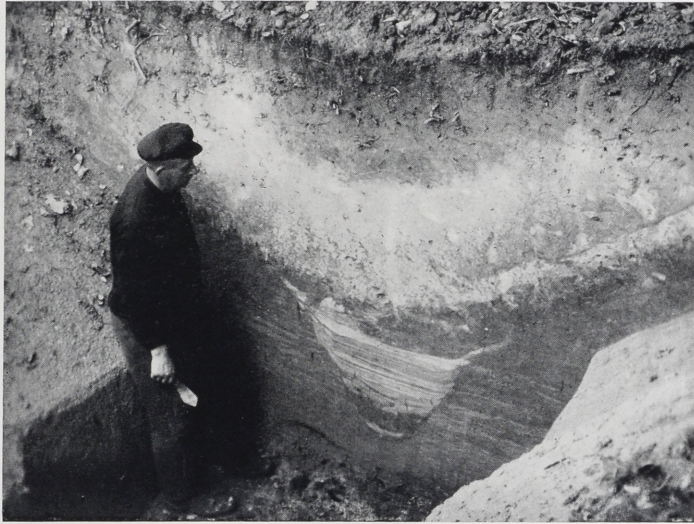
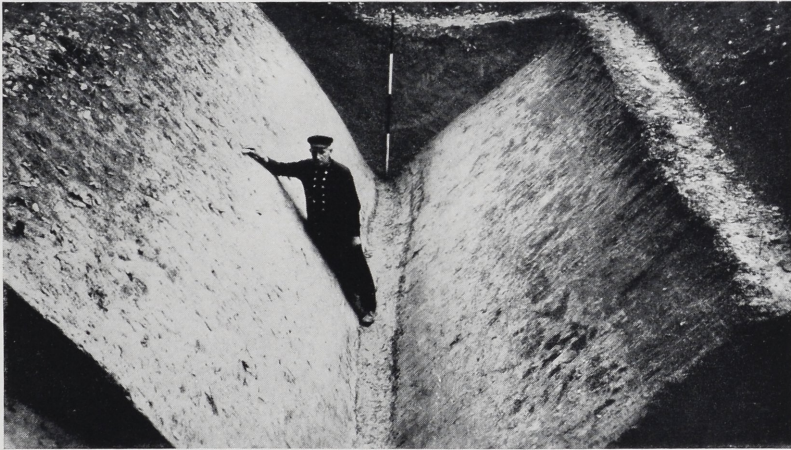
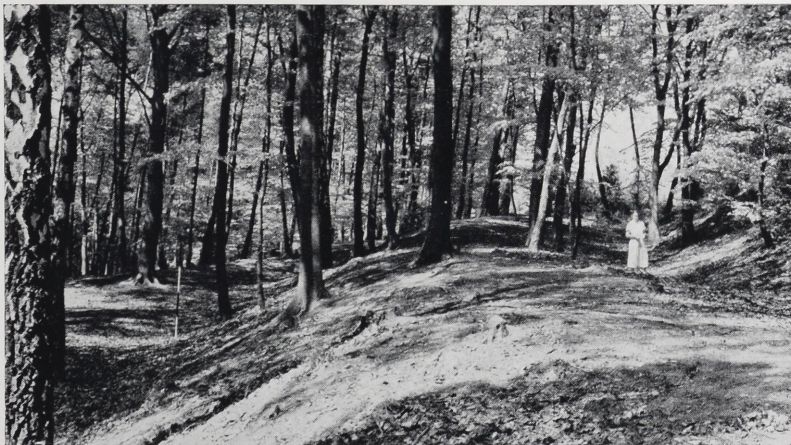
Die Erdenburg bei Bensberg.

1. Profil des Spitzgrabens vor Wall 1 im Schnitt c-d.
2. Spitzgraben vor Wall 1 nördlich Schnitt c-d, ausgehoben.
3. Die Wälle im Süden der Burg, in der Mitte Wall 2.

Die Erdenburg ist eine flachgewölbte Kuppe, die sich gegenüber dem Schloß Bensberg bis zu 132 m Meereshöhe aus dem sumpfigen Milchborntal erhebt. Diese Kuppe wird etwa in halber Höhe von drei hintereinander angeordneten Erdwällen umzogen, die heute noch 1,5—4 m hoch erhalten sind (Taf. 34, 3). Die Wälle folgen ungefähr den Höhenschichtlinien und umschließen einen ovalen Innenraum von 230 m Länge und 165 m Breite (Abb. 1). Das einzige sicher festgestellte Tor befindet sich nicht im Osten, wo die Kuppe in eine ebene Fläche übergeht, sondern an der Steilseite des Berges gegen Westen. Von diesem Tor ausgehend legt sich ein vierter Wall nach Süden zu vor den dritten, verliert sich jedoch nach kurzem Verlauf am Hang. Eine auf dem Plan (Abb. 1) zwischen Wall II und III auf der Südseite eingezeichnete wallartige Abstufung erwies sich nur als stellenweise nach außen geworfener Aushub des zweiten Spitzgrabens. Im Osten sind die drei Wälle durch einen Förderschacht der im vorigen Jahrhundert betriebenen Zinkgrube 'Jungfrau' gestört und eingeebnet worden. An dieser Stelle könnte sich ein zweites Tor befunden haben. Nordöstlich dieser Störung ist eine etwa 50 m breite auffallende Lücke in den Wällen zu erkennen.

Vor jedem Wall war in den gewachsenen Boden ein Spitzgraben eingetieft, der je nach dem Gelände verschieden breit und tief ist (Taf. 34, 1—2, vgl. Abb. 2). Hinter den Gräben zeichneten sich im Schnitt die Fronten der Erdwälle ab. Der vordere Wall (III) enthielt eine Reihe von Pfostenlöchern, die im Abstand von 0,80—1,20 m angeordnet waren. Eine Rückfront fehlt. Der mittlere Wall (II) zeigt statt der vorderen Pfostenreihe einen durchlaufenden Palisadengraben von 30—50 cm Breite und durchschnittlich 80 cm
