Die römische Villa von Sotzweiler, Kr. St. Wendel. Bei Planierungsarbeiten im Bereich des Friedhofs von Sotzweiler, drei Kilometer westlich von Tholey gelegen, stieß der Bagger auf römische Gebäudereste. Da in dem bis zur Jahrhundertwende wüsten Gelände ein ausgedienter napoleonischer Soldat einen Steinbruch betrieben hatte, glaubten die Arbeiter, dessen zusammengefallene Hütte vor sich zu haben. Pastor Gerhartz in Sotzweiler erkannte jedoch die Trümmer richtig als römisch und benachrichtigte das Konservatoramt in Saarbrücken. Der archäologische Landeskunde

Die römische Besiedlung im Raum von Böckweiler, Kr. Homburg. Es ist schon länger bekannt, daß sich unter der kleinen Dorfkirche von Böckweiler römische und frühmittelalterliche Gebäudereste befinden. Als 1939–1940 die Kirche durch Artilleriebeschuß stark beschädigt worden war, nahm das Denkmalpflegeamt in Saarbrücken die Gelegenheit für eine Ausgrabung im Bereich der Kirche wahr. Es konnten mehrere Vorgängerkirchen ermittelt werden. Die älteste mit drei parallelen halbrunden Absiden und angebautem Konventsgebäude wird von dem Ausgräber Clemens Schenk in die karolingische Zeit datiert. Der Platz erlangte seine Bedeutung durch di

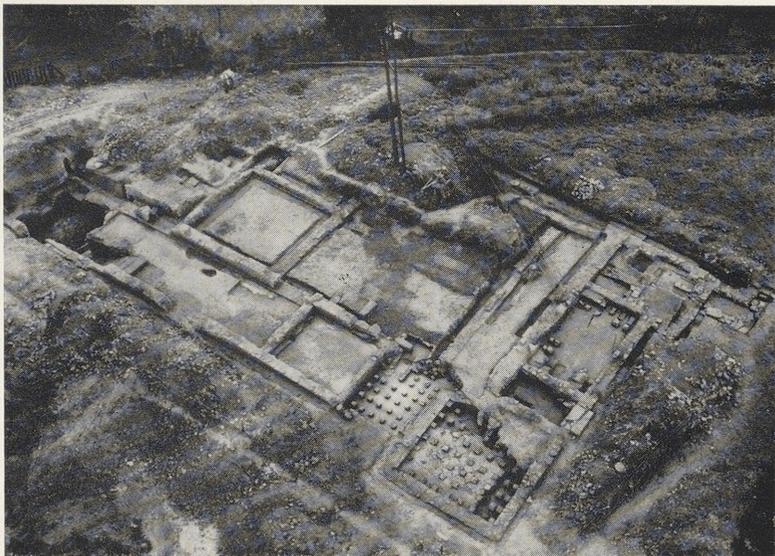
1 Sotzweiler, Kr. St. Wendel. Römische Villa. Zu Kolling S. 474ff. 2 Losheim, Kr. Merzig-Wadern. Frühmittelalterliche Steinsärge und Sargdeckel aus römerzeitlichen Architekturteilen. Zu Keller S. 488ff.

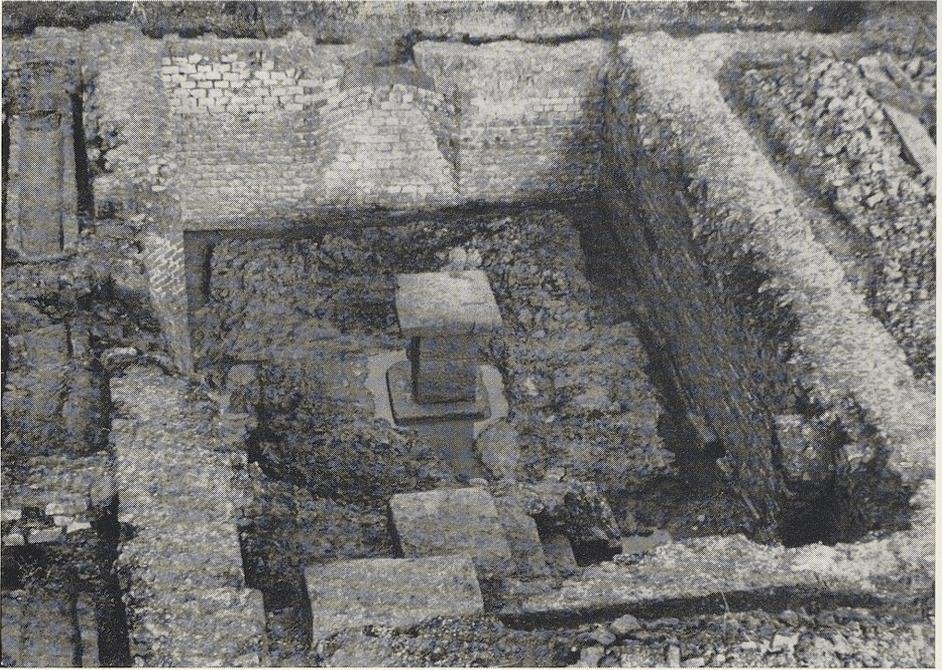
Böckweiler, Kr. Homburg. 1 Keller des römischen Hauses. 2 Herdstätte. Zu Kolling S. 478f.
