PERU

Santuario del Señor de Luren¹

Proposición del Comité Peruano del ICOMOS

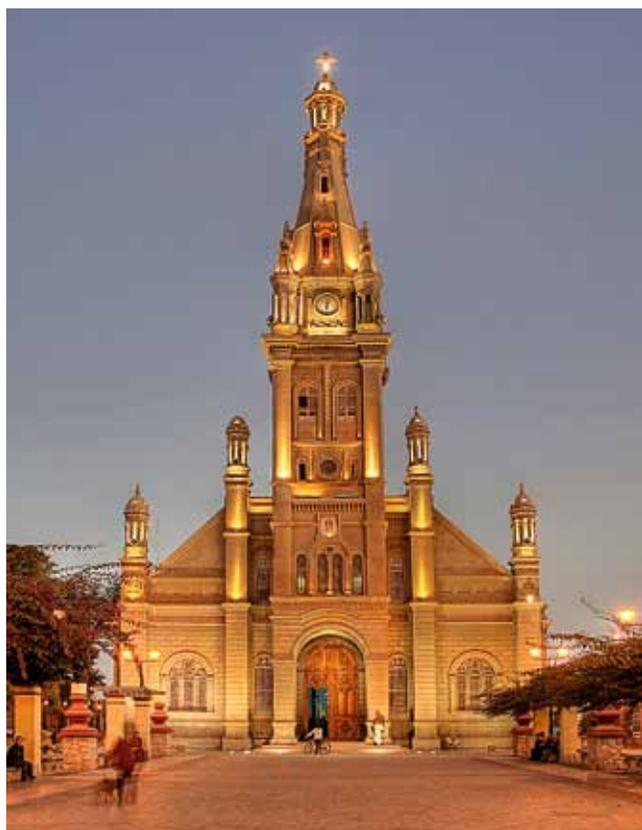
El 28 de diciembre de 2007, mediante Resolución Directoral Nacional N° 1747 del INC, se retiró la condición de monumento al Templo del Señor de Luren, considerando que – de la evaluación realizada – quedaba sólo el sector del muro testero. Ante esto, debemos señalar que dicho informe no ha sido puesto a disposición del público, desconociéndose sus autores y que las evidencias físicas muestran que del templo queda en pie más que el muro testero (ver fotos 1).

Foto del 13 de agosto del 2007 (por Juan Manuel Parra)

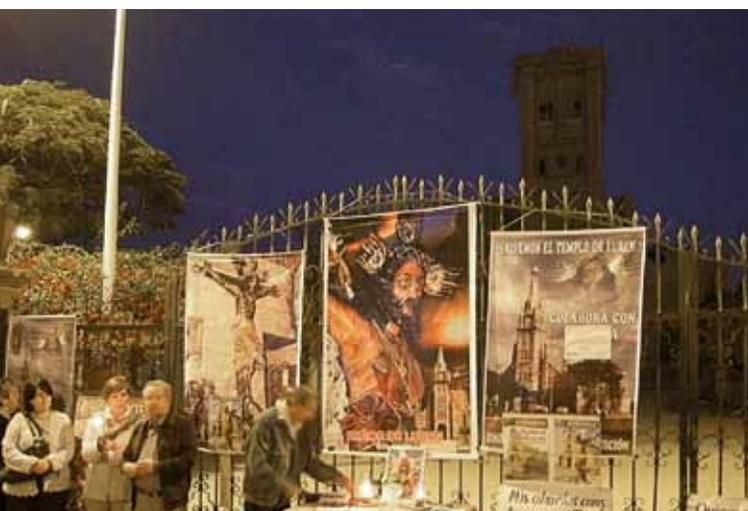
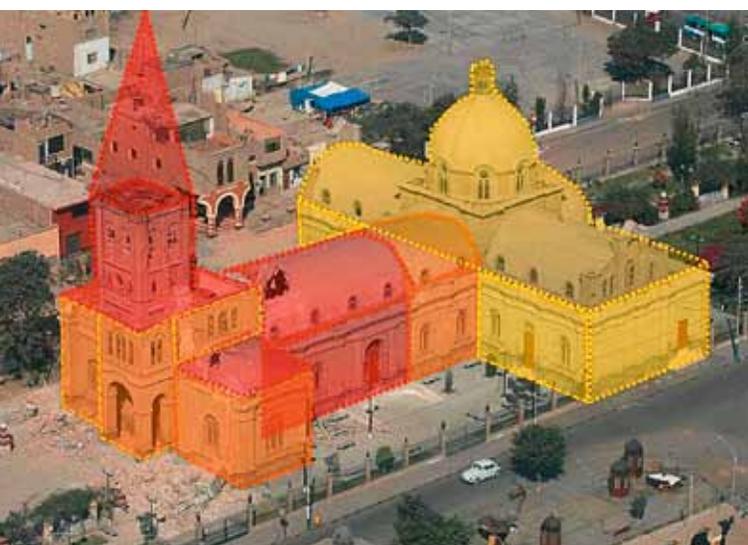
Patrimonio y Sitios [P+S], conformado por miembros del Comité Peruano del ICOMOS, considera que el Santuario requiere reconstruir las partes que colapsaron (en rojo) luego de los debidos estudios, reforzar las estructuras de las partes que quedaron afectadas (en naranja) y restaurar la zona que no sufrió graves daños (en amarillo). Si las necesidades futuras consideran que es necesario ampliar el área techada para la congregación de los fieles, tal como se ha hecho en el Santuario de Fátima y otros santuarios, se puede utilizar la superficie de las plazas frontal y posterior y hasta aprovechar el subsuelo de ellas, sin afectar la morfología actual del Santuario.
