REINHARD ALEX

ZUR RESTAURIERUNG UND AUSSTATTUNG DES SCHLOSSES LUISIUM

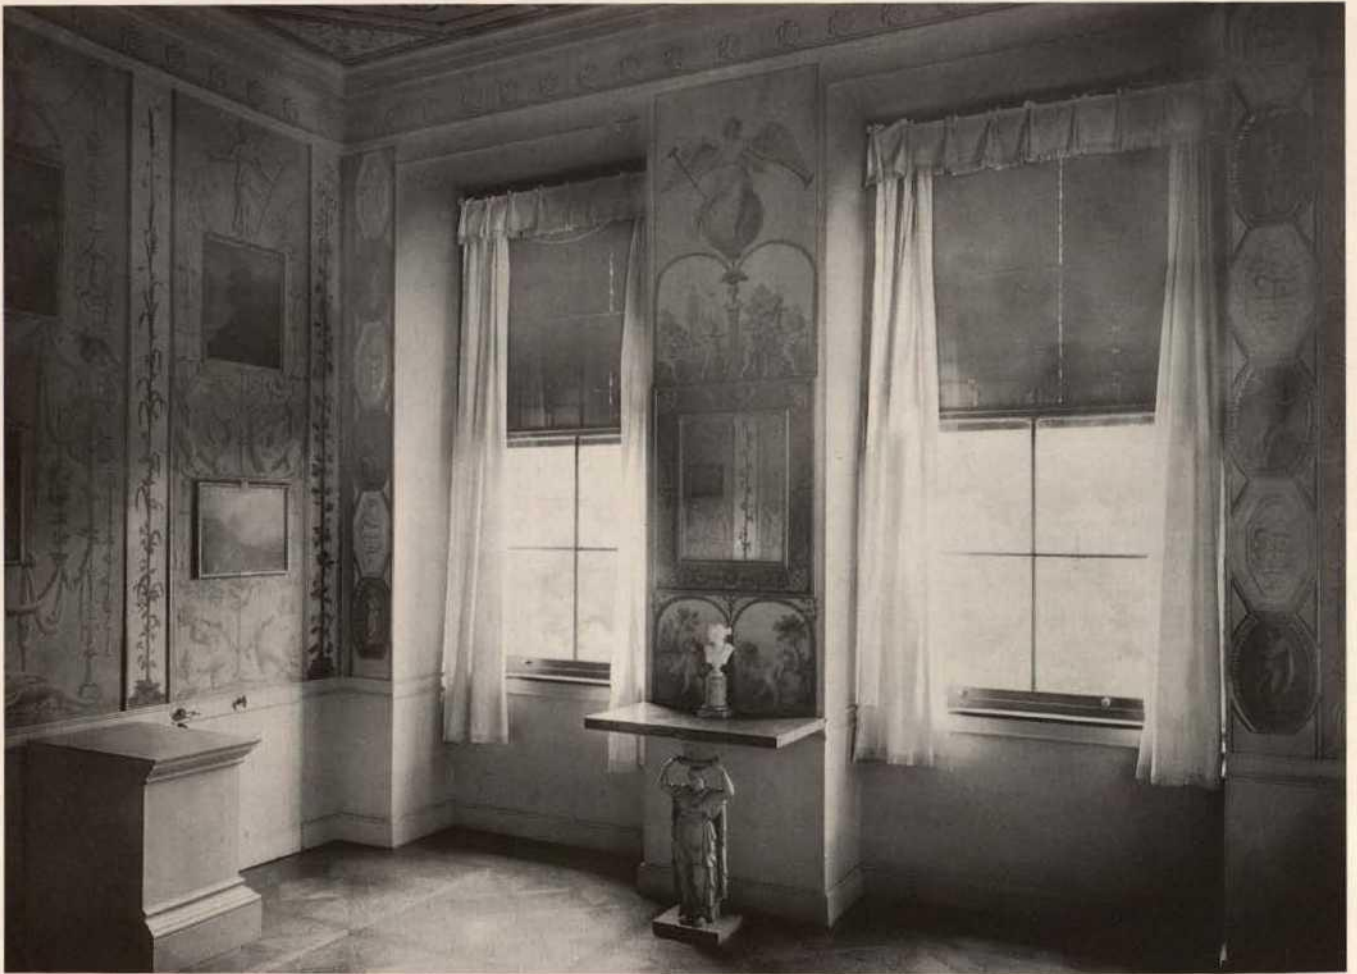
Rhein-Schütz-Zimmer, älterer Zustand, Meßbildaufnahme, nach 1932/27

Grundlage der Restaurierungen sind neben den Untersuchungsergebnissen die in größerer Zahl vorhandenen Meßbildaufnahmen aus den zwanziger Jahren, deren Platten noch zur Verfügung stehen. Sie bieten zugleich eine wichtige Voraussetzung für die zukünftige Neuausstattung der Räume und damit für die Nutzung des Hauses als Schloßmuseum. Von hohem Wert als verlässliche Quelle ist außerdem der 1943 erschienene Inventarband von Marie-Luise Harksen, der die umfangreiche Ausstattung detailliert verzeichnet.² Daraus ist zu entnehmen, daß es grundsätzliche Veränderungen bzw. Neuausstattungen nicht gegeben hat. Historische Inventare stehen leider nicht zur Verfügung.

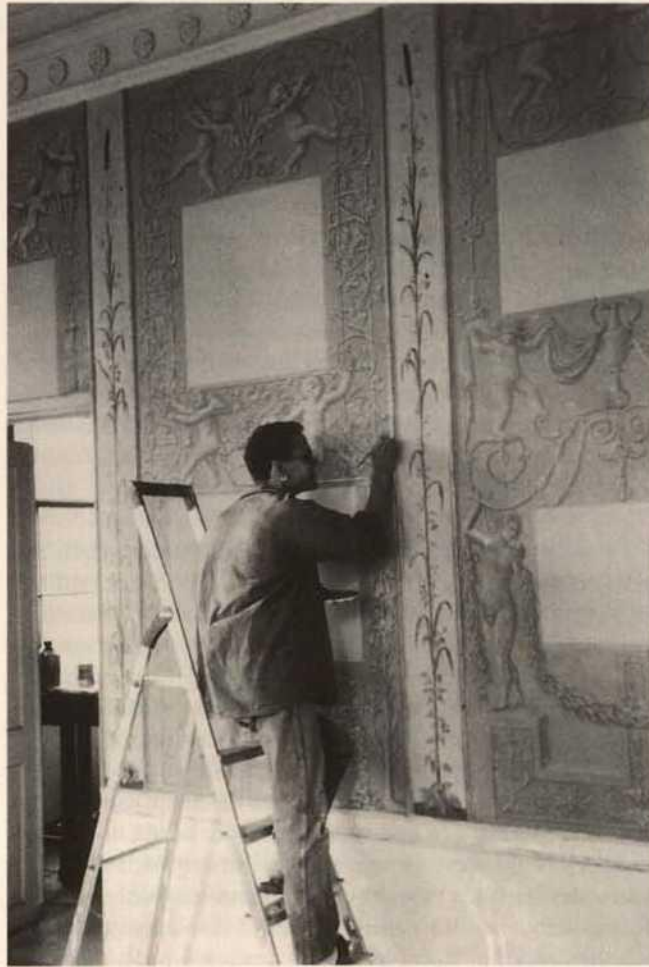
Restaurierungsarbeiten im Rhein-Schütz-Zimmer

Im Rhein-Schütz-Zimmer, so benannt, weil sich dort einige Gemälde von Christian Georg Schütz d.Ä. befanden, erfolgten sehr aufwendige Festigungen der in unzähligen Schollen aufstehenden Wandfassung. Auf eine generelle Abnahme der jüngeren Anstriche war in diesem Fall wegen der Gefahr zu großer Substanzverluste zu verzichten. Eine gewisse Farbveränderung gegenüber dem ursprünglichen Zustand mußte und konnte in Kauf genommen werden. In anderen Bereichen, etwa den reich dekorierten Decken, waren umfangreiche Freilegungen erforderlich. An die Restaurierung figürlicher Malereien wurde zurückhaltend herangegangen. Verluste sind im wesentlichen durch angleichende Retusche bearbeitet worden.

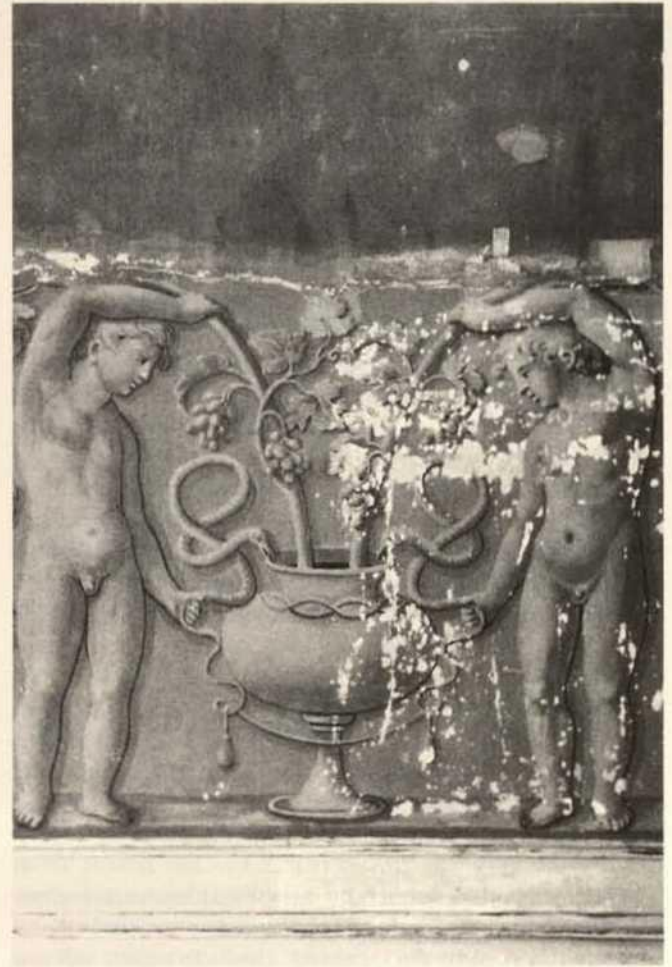
Wandmalerei während der Restaurierung
