Manfred Koller

„Viel Stuck und wenig Fresko“. Technologieforschung und Restaurierung von Stuck in Österreich seit 1945

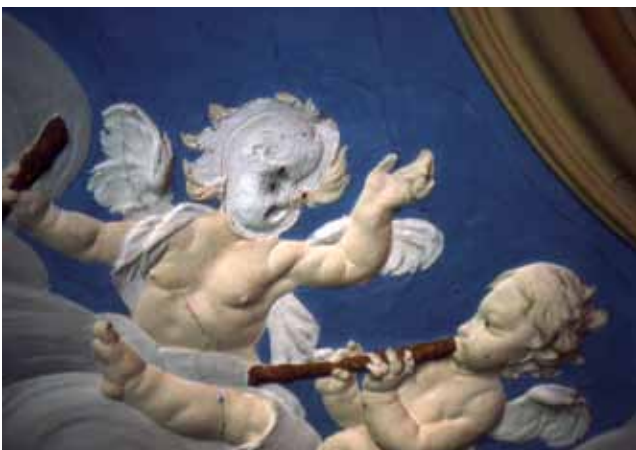
Abb. 1: Garsten, OÖ, eh. Stift, Abtkapelle, Giovanni Battista Carlone 1687: Verlorenes Gesicht zeigt Stuckaufbau – Zustand 1983

Besondere Qualitäten entwickelte die barocke Stuckkunst durch ihre variantenreichen Kompositionen (beginnend mit nur selten erhaltenen Papierentwürfen und folgender originalgroßer Unterzeichnung auf dem Grundverputz der Trägerarchitektur) ebenso wie durch die technische Perfektion ihrer Ausführung, die im arbeitsteiligen Werkstattverbund mit routinierter Schnelligkeit einherging. So ist für die Stiftskirche Garsten, Oberösterreich, 1682 die Ausführung der Putten von Giovanni Battista Carlone in einem Tag, der lebensgroßen Engel in zwei Tagen überliefert [Abb. 1].⁵

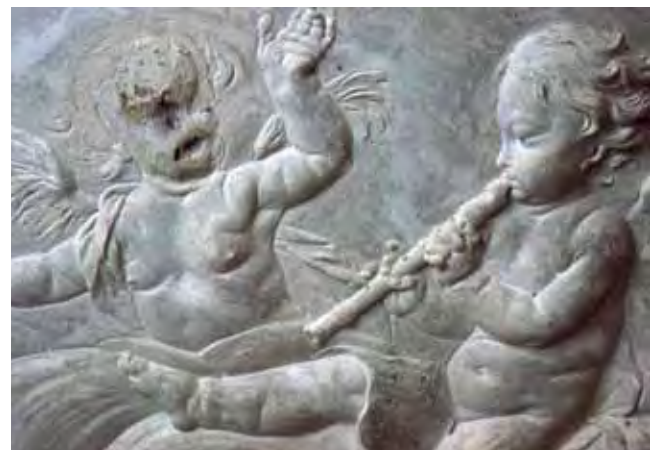
Abb. 2: Dasselbe, nach Strappoffreilegung der Originalfassung (Prof. Helmut Berger 1984)

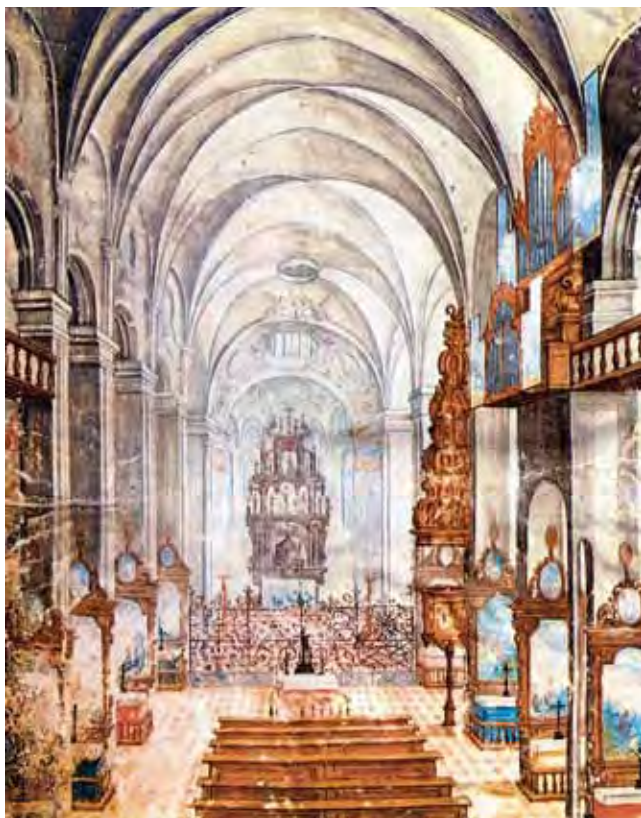
Abb. 3: Kremsmünster, Innenraum der Stiftskirche im Rotelbuch 1642 (Kremsmünster, Archiv)

Das Titelzitat „Viel Stuck und wenig Fresko“ (hier Anspielung auf „wenig (zum) Fressen“) stammt aus dem Barockstift Kremsmünster in Oberösterreich, dessen mittelalterlicher Kirchenraum wie viele andere in der zweiten Hälfte des 17. Jahrhunderts mit üppigem Stuckrelief auf Gewölben und Pilastern verkleidet wurde, wie die zeitgenössische Ansicht im Rotelbuch des Benediktinerstifts Kremsmünster von 1642 anschaulich zeigt [Abb. 2 u. 3].¹⁰ Allein im darin besonders reichen Bundesland Oberösterreich betrafen ähnliche Barockisierungen auf Stuckbasis damals auch die großen Stiftskirchen von Lambach, Garsten, Baumgartenberg, Schlägl und Schlierbach. Während hier Freskobilder auf viele kleine stuckgerahmte Felder verteilt wurden, setzte sich im 18. Jahrhundert (zuerst in der Stiftskirche von St. Florian, Oberösterreich, 1690–95) die Freskomalerei als dominierende Gewölbedekoration durch. Die Stuckatur (Reliefstuck oder auch als Stuckmarmor) war im österreichischen Spätbarock vorwiegend auf die Wandgestaltung beschränkt, wurde aber auch als mitunter üppiger Fassadenschmuck eingesetzt (z. B. Innsbruck, Helblinghaus und Hofburg). Auch im 18. Jahrhundert entstanden die besten Stuckarbeiten in Österreich noch durch zugezogene Stuckateure oder Wanderstuckateure, unter denen die Wessobrunner und Graubündner am besten erfasst sind.¹¹ Ähnlich wie bei anderen Zweigen des Kunstgewerbes übernahmen auch die Stuckateure die aktuellen Ornamentformen für ihre Kompositionen aus französischen oder süddeutschen druckgrafischen Vorlagen.¹² Praktisch nichts wissen wir über die Ausführenden von Stuckfassungen, die auch nur äußerst selten in unberührtem Zustand gefunden werden (Turmzimmer im Schloss Schwarzenau, Niederösterreich, früher vermauerter Raumteil, um 1720; Abb. 5).

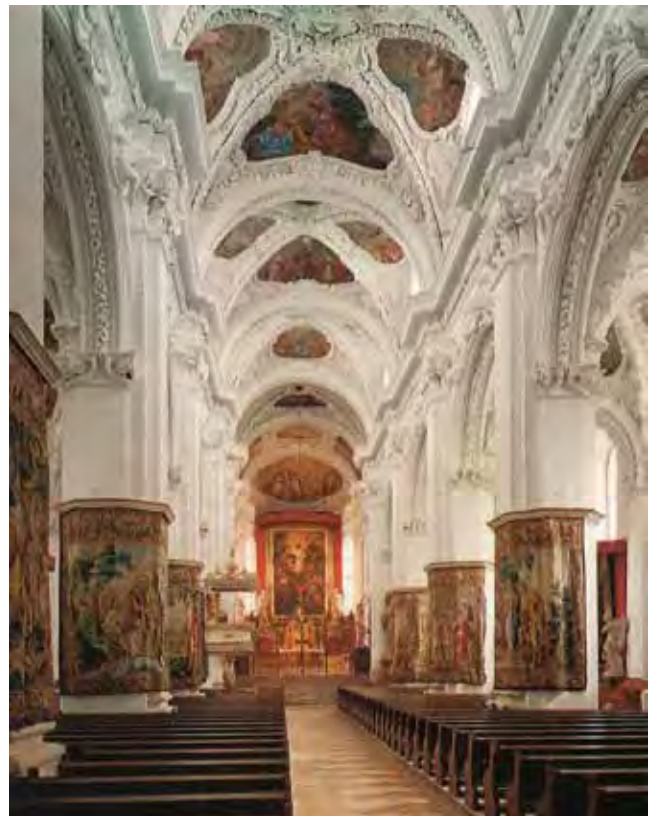
Abb. 4.: Kremsmünster, Innenraum der 1681 stuckierten Stiftskirche, 1977

Im 18. Jahrhundert renovierten bereits eingebürgerte Italiener als „Weißmeister“ die 50 bis 100 Jahre zuvor entstandenen Kirchenräume durch zumeist weißliche Kalkübertünchungen, wie es für die Stiftskirchen von Kremsmünster [Abb. 4], Lambach und St. Florian oder den Salzburger Dom

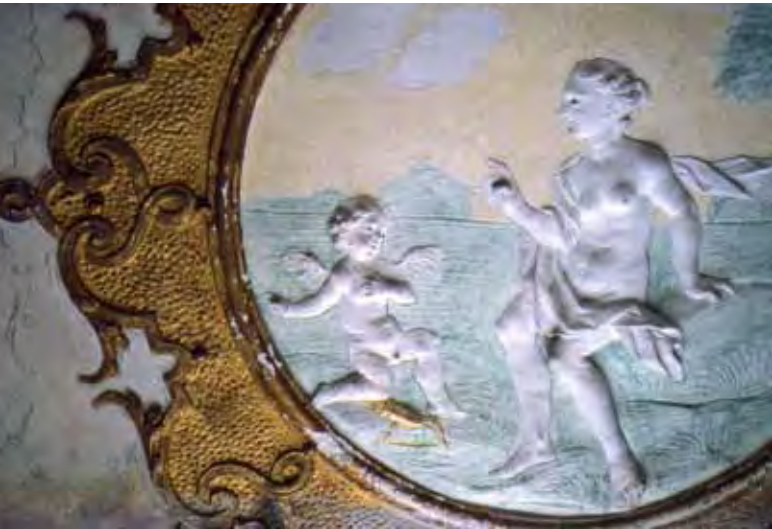
Abb. 5: Schwarzenau, NÖ, Schlossturm, unberührter Originalzustand des Reliefstucks um 1720

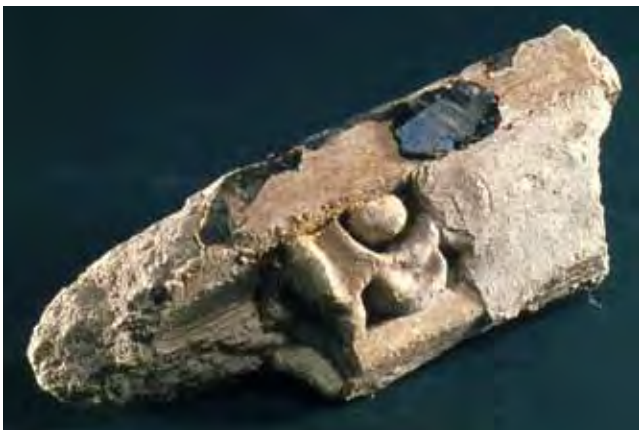
Abb. 6: Technologische Sammlung, Amtswerkstätten des BDA, Wien-Arsenal: Stuckprofil Eierstab um 1630, ehem. Stiegenhaus des Alten Borromäums in Salzburg (1973 abgebrochen)

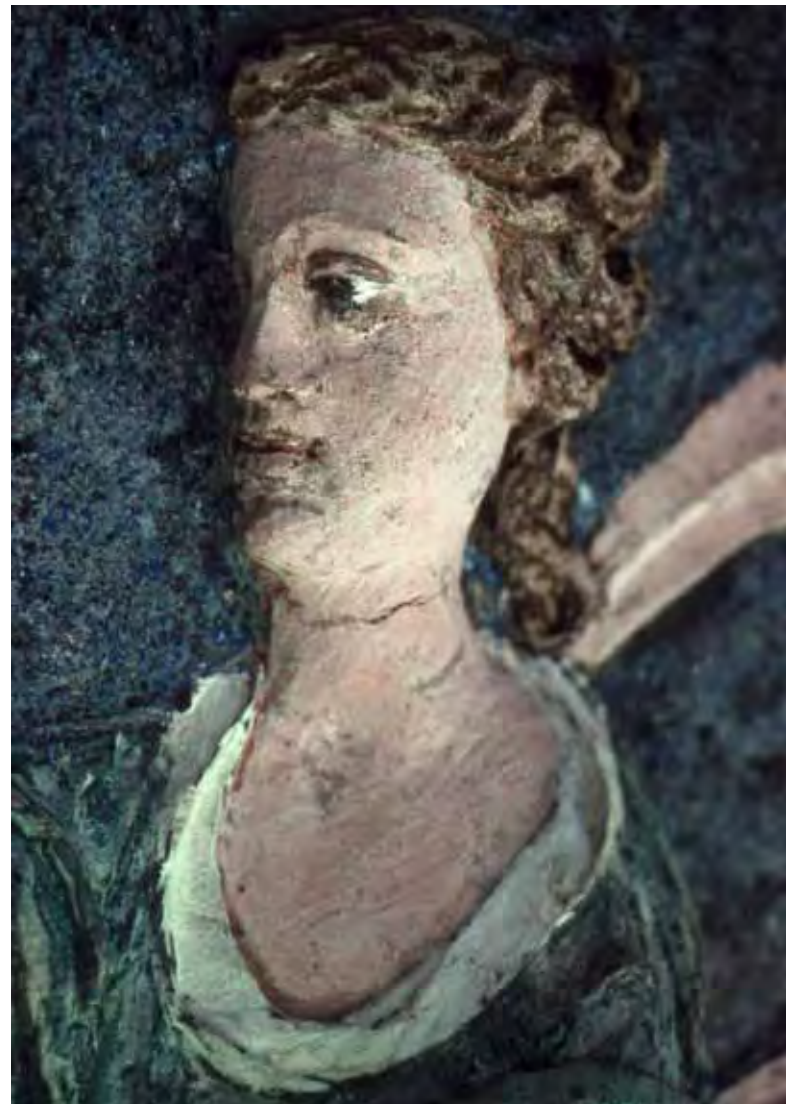
Abb. 7: Salzburg, Neugebäude, Gloriensaal, inkrustierter Farbstuck von Elia Castello 1601: um 1950 abgekratzte Farbglass- und Marmorkorninkrustation (Zustand 1986)

zu den noch vielfältigeren Inkrustationen in den damals in der Stadt Salzburg und im Schloss Hellbrunn entstandenen Grotten.³⁰ Auf allen diesen Farbstuckdecken fehlt heute zu mehr als 90 Prozent diese glitzernde und zugleich farbstarke Inkrustationsschicht – man sieht nur eine matte und opake Farbigeit. Denn nach 1950 hat der Saalfeldner Bildhauer Norbert König die „Entfernung einer entstellenden Übermalung des 19. Jahrhunderts“ durchgeführt und die durchgefärbte Stuckmasse freigelegt und ergänzt. Im Bericht des Landeskonservators findet sich keinerlei Hinweis auf diese Inkrustationen, weil sie offenbar nicht als original erkannt und bei der „Freilegung“ großteils mit abgenommen wurden [Abb. 7].³¹ Die Nachuntersuchungen und Analysen des Amtslabors vor der Wolf Dietrich-Ausstellung in Salzburg 1987 ergaben für die neun Farben der Glassplitter eine mit den kurz zuvor analysierten spätgotischen Glasfenstern der Stiftskirche Nonnberg in Salzburg identische Zusammensetzung. Die Annahme lag nahe, dass die unter Erzbischof Wolf Dietrich beim Abbruch des alten Domes und anderer Bauten zerstörten mittelalterlichen Glasfenster auf diese Weise ein „Recycling“ erfahren haben.³²

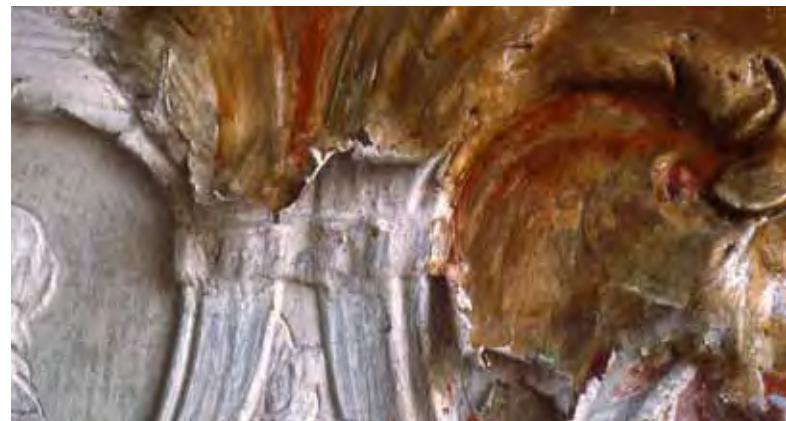
Abb. 8: Garsten, OÖ, ehem. Stift, Abtkapelle, Stuck von G. B. Carlone 1687 während Leimstrappofreilegung (Prof. Helmut Berger 1987)

Die Freilegungsproblematik wurde erstmals in den 1970er Jahren thematisiert,³³ als auf der Wiener Akademie die Restaurierung von Wandmalerei ins Lehrprogramm aufgenommen wurde und junge Absolventen sich auch mit Stuck zu befassen begannen. Dazu führten die Wiener Amtswerkstätten eine Musterrestaurierung im Palais Attems in Graz durch, bei der gemeinsam mit dem freiberuflichen Restaurator Heinz Leitner die Leim-Strappo-Methode als Alternative für die Abnahme von Übertünchungen ohne mechanische Kratztechnik erprobt und danach auch mit Erfolg propagiert wurde.³⁴ Als bisher größte gelungene Vorhaben dieser Art sind Stuckräume im Stift Garsten 1984 [Abb. 8] und 1987/88 die Freilegung der Stuckfassung von 1874 in der Stiftskirche von Lambach, Oberösterreich, mittels Leim-Strappo hervorzuheben.³⁵

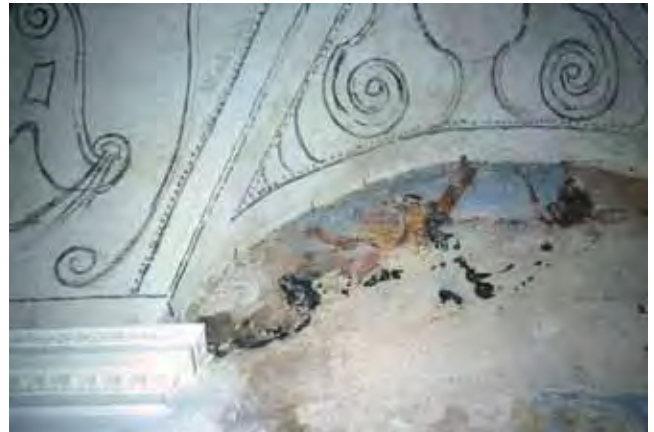
Abb. 9: Kobersdorf, Burgenland, Schloss, Saal, während Teilrekonstruktion des Kriegsschadens 1992 (Prof. Ernst Werner)

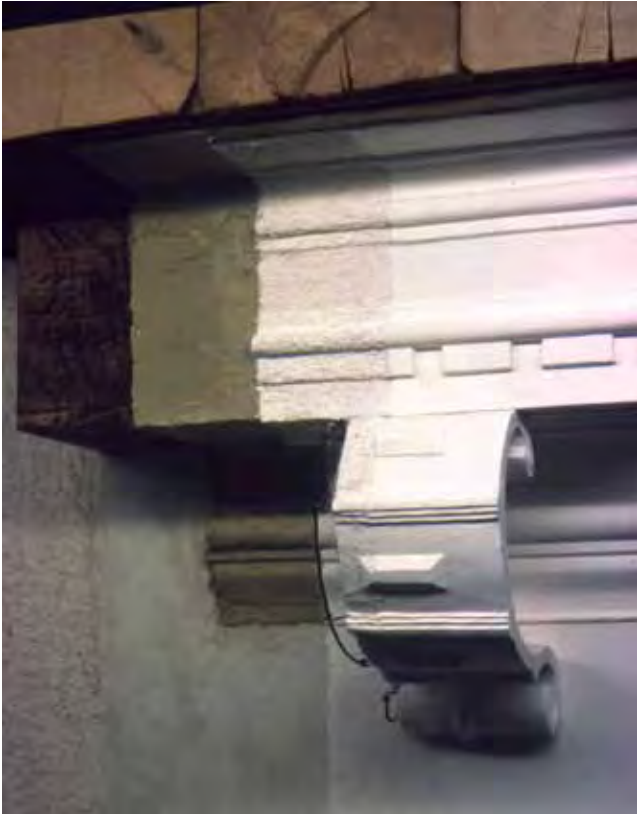
Abb. 10: Rekonstruktionsmuster der Stuckdecke von 1604 im Ahnensaal von Schloss Weinberg bei Kefermarkt, OÖ (Ausführung Prof. Ernst Werner 1989)

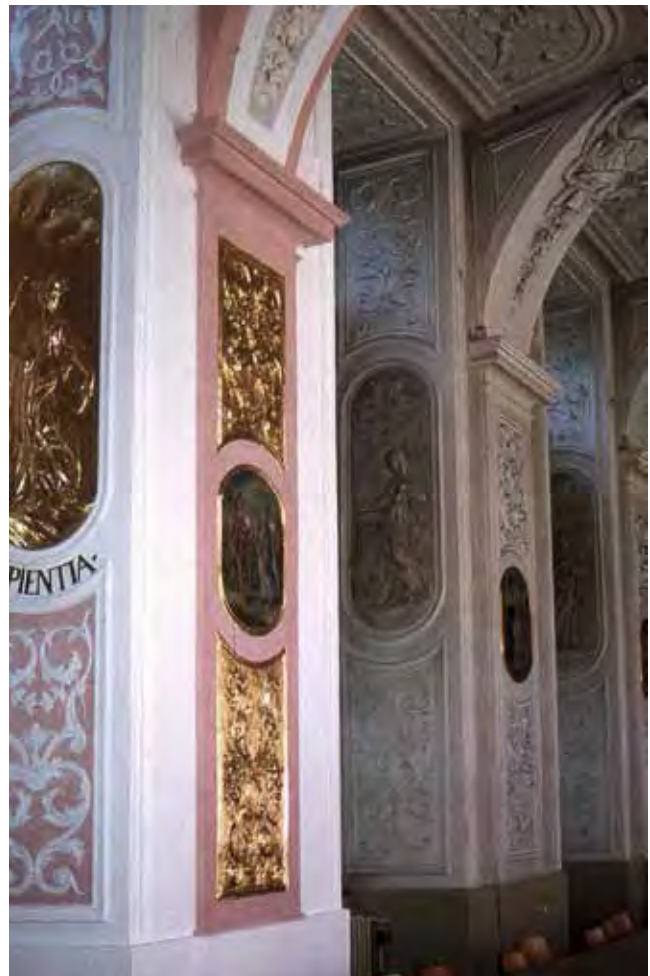
Abb. 11: Lambach, OÖ, Stift, Sommerrefektorium von Diego Francesco Carlone 1709, Musterachse der zur späteren Freskoausstattung 1740 erneuerten Stuckfassung (Mag. Herbert Schwaha 2005)
