Hans Rohrmann

Die Rolle des ornamentalen Stucks in der restaurierten Kirche – Reflexionen über die künstlerische Intention

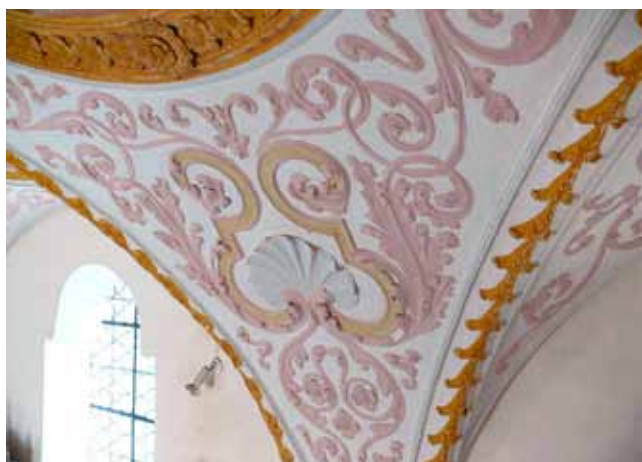
Abb. 1: Strassbach, Lkr. Dachau, St. Ottilia, Innenansicht (Foto: Dr. Rohrmann)

Zum Beispiel scheint in der Kirche in Straßbach [Abb. 1 und 2], einer Wallfahrtskirche zur hl. Ottilie im Dachauer Land, einst vom Kloster Indersdorf betreut, noch weitgehend die Erstfassung des Raumes und der Stuckatur erhalten zu sein. Die Kirche ist 1652 errichtet, ab 1716 umgebaut und wohl durch den Haimhausener Stuckator Matthias Heimerl mit Akanthusrankenstuck ausgeziert worden. Sie ist später nur an einigen ganz wenigen Stellen repariert worden (an Wasserschäden, Rissen oder vergleichbaren Bauschäden). Natürlich gibt es Schäden und damit restauratorischen Handlungsbedarf, wie an vielen Bestandteilen der Ausstattung, an den Deckenbildern und beim Stuck, aber auch heute ist der erforderliche Eingriff überschaubar. Im Rahmen einer restauratorischen Pflegemaßnahme soll der Stuck – wo nötig – vorsichtig gereinigt, konserviert und sonst in authentischem Zustand belassen werden.

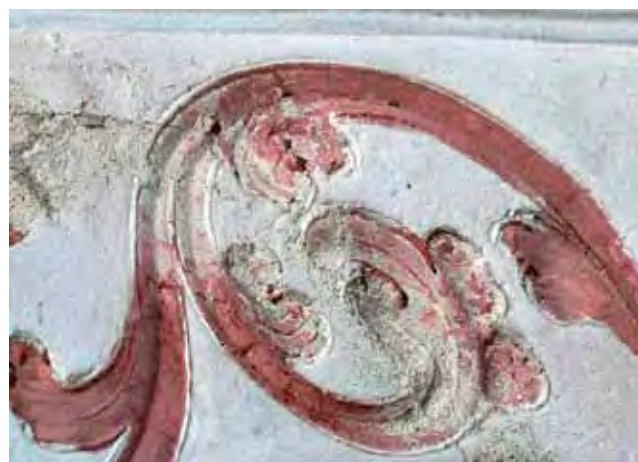
Abb. 2: Strassbach, Lkr. Dachau, St. Ottilia, Details der Schäden (Foto: Restaurierungswerkstätten Erwin Wiegerling)

Wir stellen an solchen Urzuständen fest, dass man zur Art barocker Stuckfassungen durchaus einiges lernen kann, auch wenn derartige Fassungen nach vielen Jahren an Intensität und Bindekraft verloren haben, und auch wenn die einstigen Mordentvergoldungen an den Blattstäben sich bis auf Reste weitgehend aufgelöst haben. Der Charakter des Farbauftra-

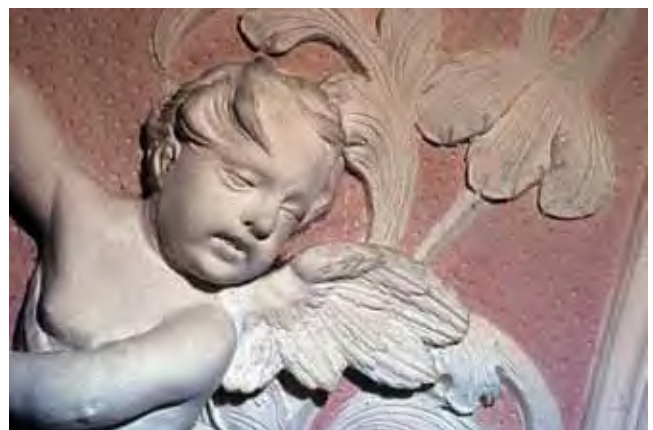
Abb. 4: Johanneck bei Freising, Maria Himmelfahrt, Puttodelail (Foto: Dr. Rohrmann)

Als zweites Beispiel soll die Kirche in Johanneck [Abb. 3 und 4] dienen, zwischen Schweitenkirchen und Pfaffenhofen an der Ilm ziemlich nahe an der Autobahn zwischen München und Nürnberg gelegen. Auch diese vormalige Wallfahrtskirche ist in ihrer Bedeutung im Laufe der Jahrhunderte zurückgegangen. An Ausstattung erhielt die Kirche meist zweit- oder drittverwendete Altäre, darunter ganz hervorragende Stücke von Philipp Dir aus dem Freisinger Dom. Die

Es ist eine Stuckierung, deren Oberfläche nur zunächst pauschal zu beschreiben ist mit „weißem Stuck, teils ornamental, teils figürlich, vor in Ocker und rötlichen Tönen gehaltenen Rücklageflächen“. Je näher man hinsieht, je mehr man den Raum auf sich wirken lässt, desto mehr wird deutlich, dass wesentlich mehr dahinter steht. Es ist nicht einfach ein kalkweiß gefasster Stuck mit einzelnen Reliefs, Hinterschneidungen und Schattierungen. Vielmehr ist es ein ganz ausgeklügeltes Spiel von Oberflächen und Oberflächenbeschaffenheiten, zunächst natürlich ein Spiel von Relief zu flachen Rücklagen, von erhabener Plastik zu reliefhaftem Ornament. Bei genauer Betrachtung fällt aber auf, dass durchaus weitere Ebenen eingebaut sind. Mit Punzierungen und Riefelungen sind zusätzliche schattende, die Tiefenwirkung steuernde Elemente hervorgebracht. Es ist auch ein Spiel zwischen gefassten und ungefassten, zwischen weißen und farbigen Flächen, zwischen gepunzten und glatten Flächen, von Erhabenem zu mehrschichtig und unterschiedlich gewichteten Rücklagen. Die Erlebbarkeit der Schichtungen wird mit plastischen Virtuositäten unterstützt, Schichtungen, die teils mit und teils ohne Schattierungen funktionieren. Besonders wichtig ist es mir, darauf hinzuweisen, was ich Ihnen mit dem hier angeschnittenen plastischen Löwen [Abb. 5] vermitteln möchte. Es ist nicht ein stuckierter Löwe, der überfasst ist, d. h. auf dem eine Kalkschicht mit einer bestimmten Farbigkeit und Dicke liegt. Vielmehr wird hier mit der Fassung gleichsam noch modelliert, um die Plastizität – und die Erfahrbarkeit derselben – zu unterstützen.

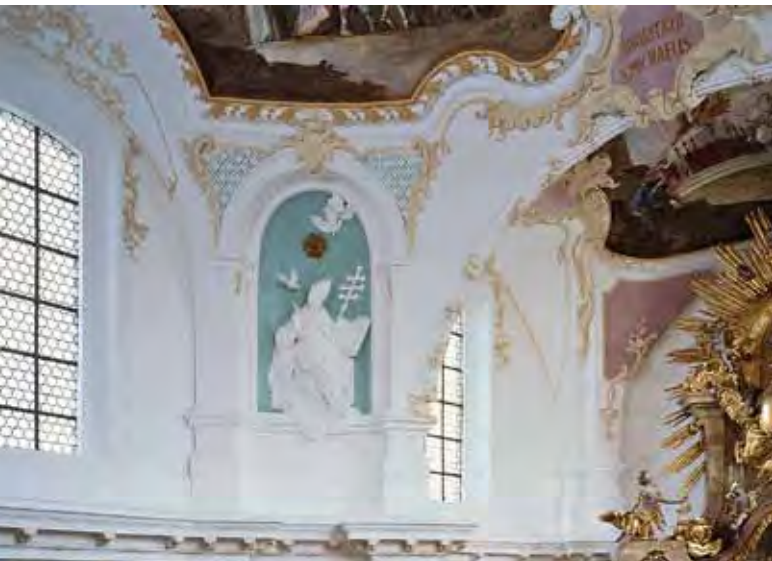
Abb. 11: Tuntenhausen, Maria Himmelfahrt, Musterfläche,
(Foto: Neubauer Restaurierungswerkstätten)

Am Beispiel Tuntenhausen [Abb. 11] sehen wir eine aktuelle Konzeptentwicklung zur Neufassung nach Befund bei weiß gehaltenem Stuck. Auch Weiß ist nicht gleich Weiß. Die Bandbreite gerade beim Weiß, insbesondere auch zwischen Ursache und Wirkung, ist erheblich. Kurz die Schlagworte der Fragestellungen dazu:

- Glätte/rau
- Stucksichtig/weiße Lasur/wie oft wurde über den Stuck lasiert?
- Ist der Stuck materialsichtig bzw. anderweitig abgesetzt von den Rücklagen oder handelt es sich um eine vereinheitlichende Fassung?
- Wie stelle ich frühere Effekte nach? Wie eine weiß gefassete Rücklage und ein nur mit Kalkmilch optisch zusammengezogener, aber gelblicherer Modelstuck?
- Wenn einst ein Pigment nicht vorgesehen war: Stellt man heute den damaligen Effekt mit Pigmentierungen nach? Ist es möglich, unterschiedliche Kalke (Altmannsteiner/Kramsacher Kalk) zu Effekten heranzuziehen, ohne pigmentieren zu müssen?

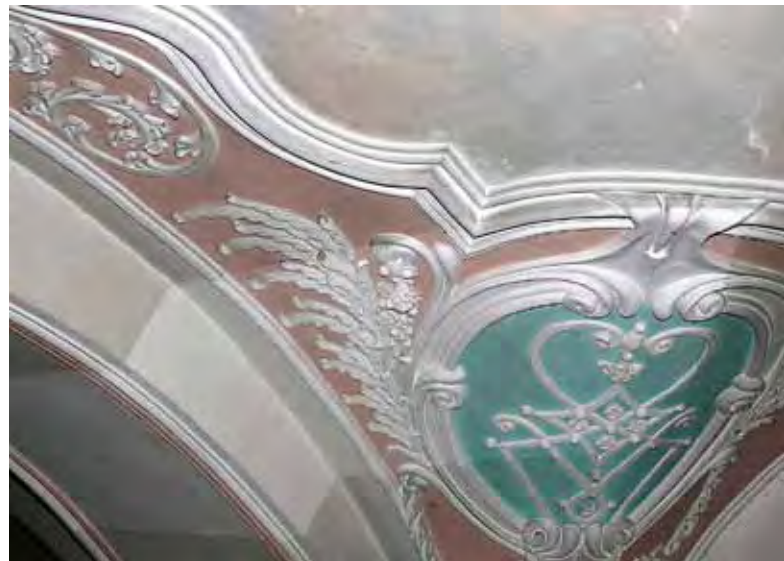
Abb. 12: Weihenlinden, HHL. Dreifaltigkeit, Musterfläche
(Foto: Restaurierungswerkstätten Erwin Wiegerling)

Die Neufassung nach Befund als restaurierungskonzeptionelle Variante gibt es mittlerweile schon relativ lange. Wir gehen inzwischen in die zweite Restaurierungsgeneration. Wenn Neufassungen nach Befund in der Vorgängerrestaurierung genau, umsichtig und technisch versiert ausgeführt worden sind, ist es uns heute oft möglich, sie nur konservatorisch zu behandeln. Ein Beispiel ist das jüngst entwickelte Restaurierungskonzept für Raum und Stuckierung der Wallfahrtskirche in Weihenlinden [Abb. 12]. 1971–76 war die Farbkomposition des frühen 18. Jahrhunderts durch Herrn Kirchenmaler Knorr mit einer Neufassung nach Befund wieder aufgegriffen worden. Auch nach heutigem Kenntnisstand liegen Sichtfassung und barocke Intention recht eng beisammen. Die Ausführung war technisch sehr

gewissenhaft und umsichtig ausgeführt worden. So spricht jetzt technisch wie ästhetisch alles dafür, diese Fassung zu halten. Die Musterflächen erwiesen sich als reinigbar. Während zwar die Wände in Teilen neu getüncht werden, kann an den Stuckierungen und sogar an weiten Teilen der Rücklagen eine Reinigung ausreichen bei punktueller Retusche von Fleckigkeiten. Die Neufassung nach Befund kann bei guter und anspruchsvoller Vorgehensweise also durchaus als nachhaltiges Konzept erkannt werden.

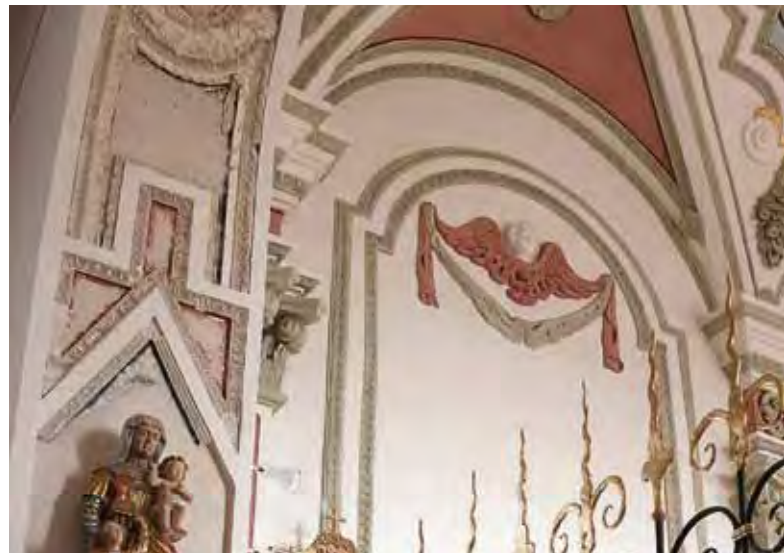
Abb. 13: Einsbach, St. Margareta, Innenansicht
(Foto: Restauratoren Fa. Enzinger)

Dass Neufassungen nach Befund keineswegs immer unproblematisch sind, möchte ich an einem weiteren Beispiel in Einsbach [Abb. 13] kurz zeigen. Jede Neufassung hat das Problem einer zusätzlichen Schicht auf der plastischen Ausformung. Sie bedeutet immer einen zusätzlichen Kalkauftrag. Bei allem Vorzug der nur dünnen Lasur des Kalks, der kristallinen Struktur, der Diffusionsoffenheit von Kalklasuren hat die kristalline Struktur auch die Nebenwirkung, Oberflächen zu „verspiegeln“, zu „verblenden“ und damit in der Oberflächenwirkung, d. h. in der Ablesbarkeit des Stucks ein Eigenleben zu entwickeln.

Bei Einsbach [Abb. 13] waren sich die Restauratoren nicht ganz einig, ob letztlich nun eine barocke oder eine historistische Fassung aufgegriffen wurde, womit ich sehr gut zur nächsten Kategorie überleiten kann.

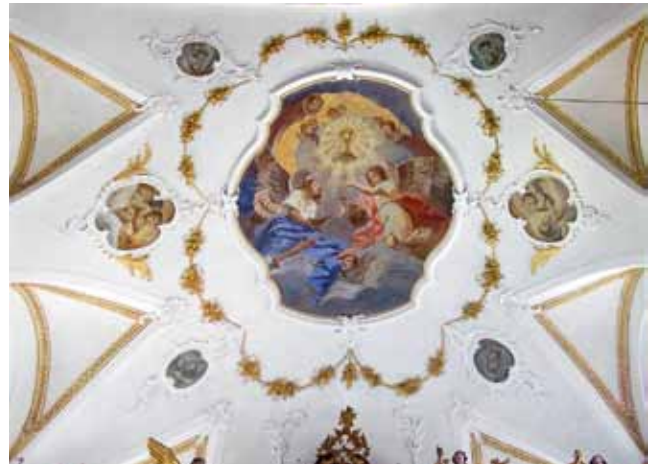
Abb. 14: Grafing, St. Ägidius, Innenansicht
(Foto: Neubauer Restaurierungswerkstätten)

In der Pfarrkirche St. Ägidius in Grafing [Abb. 14] wurden bei einer Neukonzeption der 1970er Jahre im Grunde genommen zwei Raumkonzepte gleichzeitig präsentiert: eine Stuckierung und eine zeitlich davor entstandene, zur Stuckierung eigentlich nicht zugehörige Stuckmalerei in den Stichkappen, dazu noch Deckenbilder aus dem frühen 20. Jahrhundert. Hier also eine künstlerische Neukonzeption in einem barocken Raum, die kaum maßgeblich verändert werden konnte und sollte (niemand konnte sich ernsthaft vorstellen, die sichtbaren Stuckmalereien, nur weil sie stilistisch nicht zugehörig seien, wieder abzudecken; sie gehören jetzt schon zur Kirche dazu). An den Wänden kam es zur Wiederholungsfassung, die Deckenbilder wurden gesäubert, der Stuck sollte nur gereinigt werden (nicht wieder mit neuer Schicht überdeckt) und Fleckigkeiten nur mit zurückhaltender Lasur retuschiert werden.

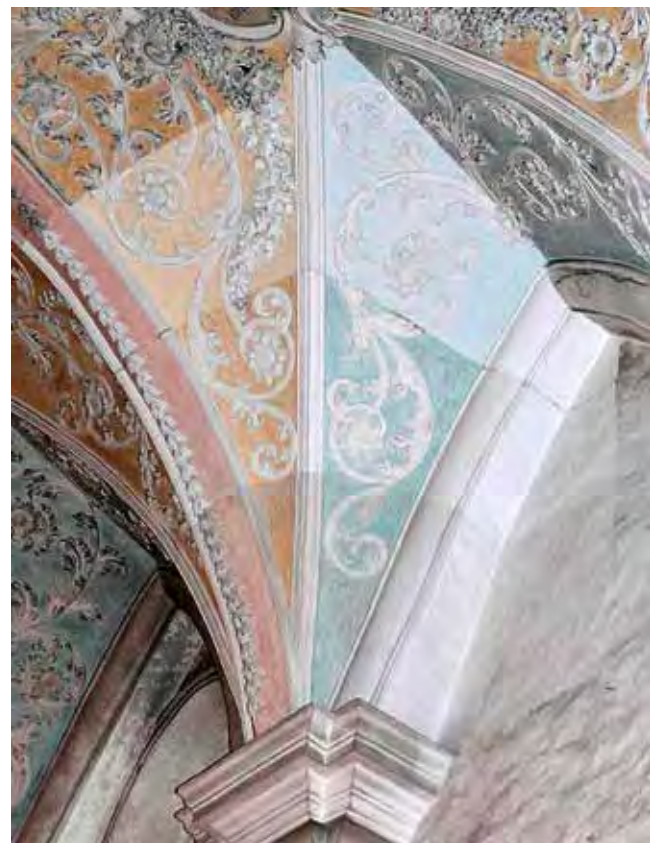
Abb. 15: Vogtareuth, St. Emmeram, Musterfläche
(Foto: Dr. Rohrmann)

An der Stuckierung der Pfarrkirche in Vogtareuth [Abb. 15] lässt sich eine Problematik, in die man mehr aus technisch-ideellen Gründen kam, in geradezu idealer Weise ablesen. Es handelt sich um eine gotische, barock neu gestaltete und mit Stuckaturen von Jakob Mayr aus Landshut veredelte Kirche, ein Musterbeispiel also für einen durch alle Jahrhunderte gewachsenen Kirchenraum. In der ersten Hälfte des 20. Jahrhunderts wurde massiv, aber in sich stimmig in die Ausstattung (Aufbau und Fassung) eingegriffen. Damals sollte mit teilweisen Freilegungen und hinzukommenden Überformungen und Überarbeitungen wieder ein roter Faden in den Raum gebracht werden. Es ist ein Raumkonzept des Kirchenmalers Georg Hilz von 1947, das qualitativ und technisch einwandfrei ausgeführt wurde und das heute als Leitlinie des Restaurierungskonzepts beibehalten werden sollte. Beim Stuck sollte eine Reinigung, Festigung und Retusche des Farbauftrags von Hilz und eine Einstimmung in einen in sich homogenen, stimmigen Raum vorgenommen werden. Zunächst stellt dies kein Problem dar und ist in sich schlüssig. Man muss aber wissen und respektieren, dass sich Sehgewohnheiten ändern und sich auch seit 1947 geändert haben, dass jede Zeit ihre Farbwerte und „Moden“ hat, dass die Redaktion 1947 eine gedecktere Farbigkeit auf barockem Stuck wählte, als wir es heute vielleicht wünschen würden, dass sich auch der Kenntnisstand zur Art barocker Stuckaturen geändert hat, dass nicht zuletzt aus unserer Sicht auch technisch-bauphysikalisch 1947 einiges nicht optimal war: z. B. die sandhaltige Oberfläche, die zu einer schnelleren Verschmutzung führt und das Relief verlegt.

Unter diesen Gesichtspunkten war es nur normal, dass in Reflexion dieser „Nachteile“ auch Alternativen und Vorschläge einer Modifikation des Rahmenkonzepts für die Pflege der künstlerischen Neukonzeption aufkamen. Am Beispiel von Vogtareuth führt dies zu besonders spannenden Erkenntnissen und Entwicklungsstadien:

- Musterfläche Reinigung (nicht befriedigend, Fleckigkeit bleibt),
- Musterfläche zur Wiederherstellung der Barockzeit (funktionierte nicht mit der Ausstattung),

- Musterfläche zur Neufassung näher an der Barockzeit, aber im Grunde genommen wie Hilz, nur technisch optimiert; also eine Neufassung wie Hilz, nur heller, farbenkräftiger und ohne Sand, mit nachgearbeitetem Stuck.

Die Realität brachte ganz anderes mit sich. Die schon oben benannte Problematik des Kalkauftrags und der Verspiegelung („man sieht den Stuck nicht mehr“) erwies sich bei der „idealisierten“ Musterachse als Problem: Der Stuck erschien, als ob sein ganzes Relief zugelegt wäre, jedenfalls nicht mehr erlebbar.

Letztendlich blieb die Ausführung doch sehr nahe an Hilz. Er hatte schon mit Pigmentierung als Entschärfung der Kalkblendung gearbeitet, die verbleibende „Patina“ auf dem Stuck nach der Reinigung und der zurückhaltenden pigmentierten Überlasur – mehr im Sinne der Retusche – ist für die Ablesbarkeit der Stuckierung von Vorteil.

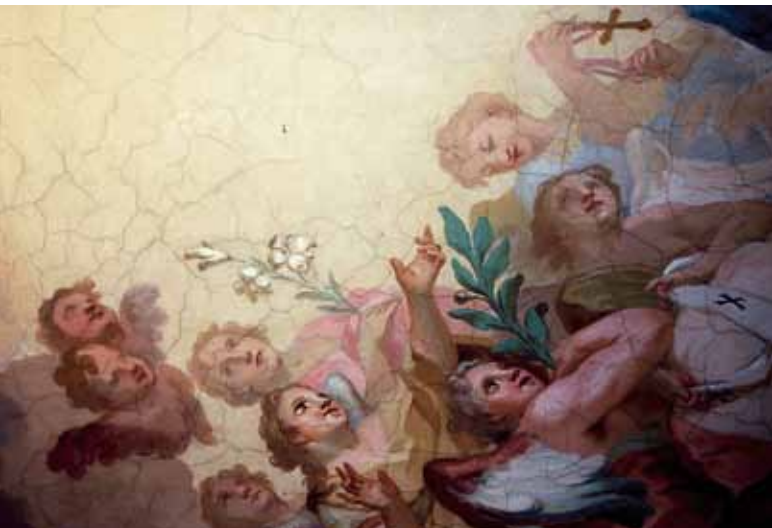
Abb. 16: Freising Neustift, St. Peter und Paul, Deckenansicht
(Foto: Restauratoren Hornsteiner)

nur einen geringen Anspruch hatte, mit dem Bildwerk zu tun haben zu müssen. Es sind dies jene Fassungen, die in den vorangegangenen Jahren zumeist kritisch hinterfragt und aufgegeben wurden, mit dem Ansporn, einen anderen Kenntnisstand zu nutzen, adäquate Untersuchungsmethoden zu entwickeln und zu nutzen, Fähigkeiten und Fertigkeiten der Wiederherstellung einer barocken Fassung aufzubauen und zu nutzen, um dem Kunstwerk zumindest näher zu kommen [vgl. Abb. 16].

Den heutigen Zustand der Augustinerchorherrenkirche Neustift bei Freising [Abb. 17] möchte ich als ein Muster für die Diskussion nehmen, bei der wir aus unterschiedlichen Beweggründen Gefahr laufen, ins andere Extrem zu geraten, in die Furcht oder die Ablehnung, den gewordenen Zustand des Kirchenraumes anzurühren. Es handelt sich um einen Kirchenraum, der nach Plänen von Giovanni Antonio Viscardi gebaut wurde, mit Deckenbildern von Johann Baptist und Franz Michael Zimmermann (1751–56) sowie mit einer Stuckierung des Franz Xaver Feichtmayr d. J., also ein Bau von höchstem künstlerischem Anspruch. Wir haben es mit einer Fassung des dritten Viertels des 20. Jahrhunderts zu tun, die mit einer barocken Polychromie oder einem barocken Oberflächenverständnis nichts zu tun hat. Die Fassung ist technisch schadhafte, die alleinige Reinigung – bei Neufassung der Rücklageflächen – ist daher nicht möglich. Die Stuckfassung bröselte, die Vergoldungspartikel sammelt die Pfarrei immer wieder auf. Zum Erhalt der Fassung müssten angesichts der abgebauten Bindungen Festigungen vorgenommen werden, die irreversibel wären. Die aktuelle Diskussion kreist um die Frage, ob wir schadhafte Bereiche abnehmen und reparieren oder ob die Fassung der 1950er

Jahre wieder systematisch wiederholt werden solle – quasi die Rekonstruktion der Sichtfassung; die mit dem Kunstwerk „Kirchenraum“ und dem Bildwerk „Stuck“ aber nichts zu tun hat. Der Aufwand wäre trotzdem erheblich. Man spart sich nur den Befund und die Befundinterpretation.
