Die Situation der Gutshöfe in Lettland

Abb. 65.–69. Bramberges muiža, Jelgavas rajons, Glūdas ciems / ehem. Hof Brandenburg in Kurland unweit von Mitau (Jelgava), Torbau des 17. Jahrhunderts.

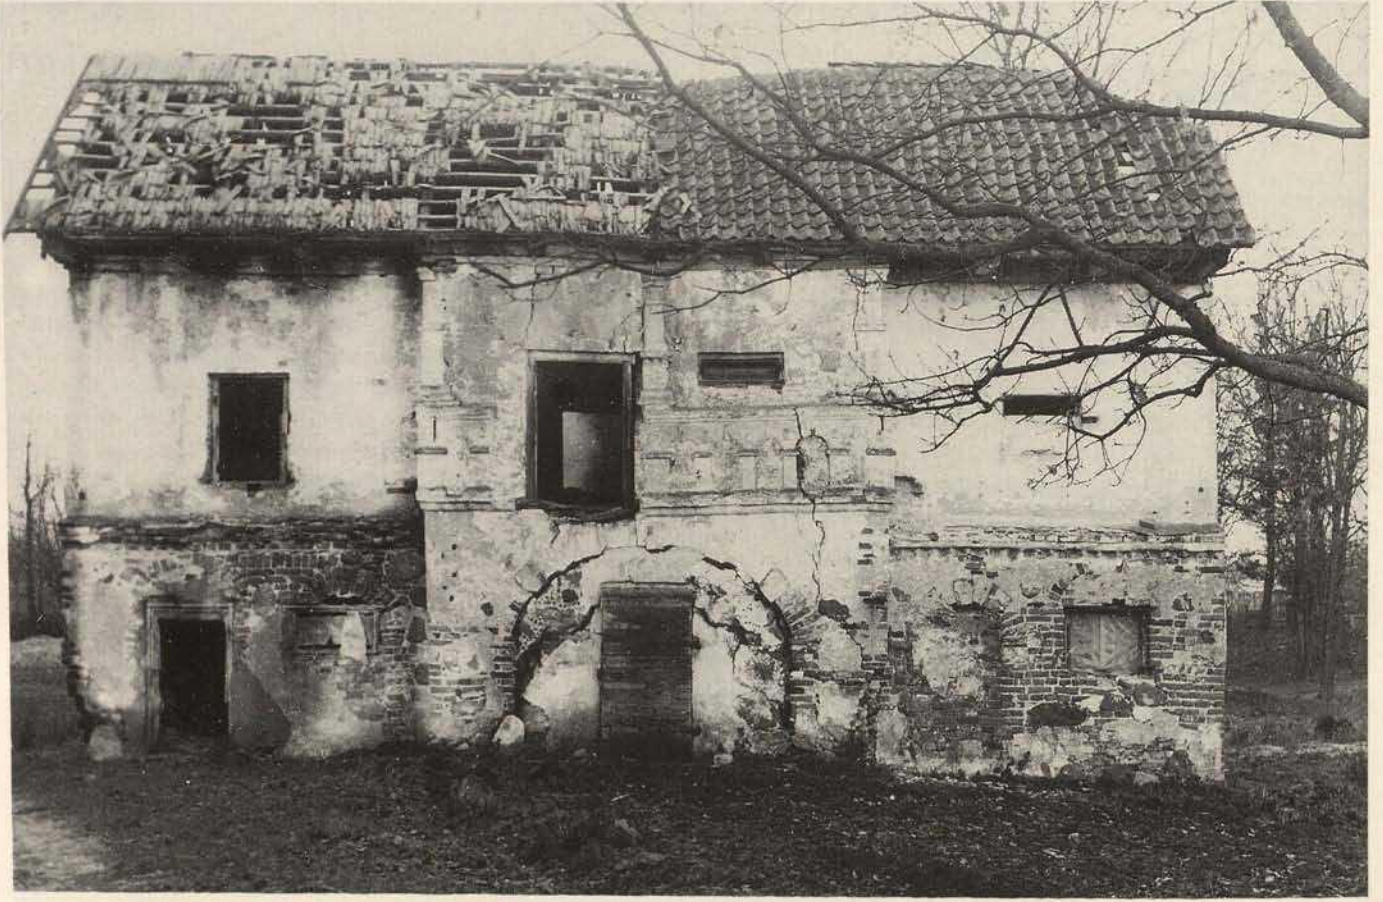
Abb. 66. Reste der Bausubstanz aus der zweiten Bauphase des Torbaus. ►

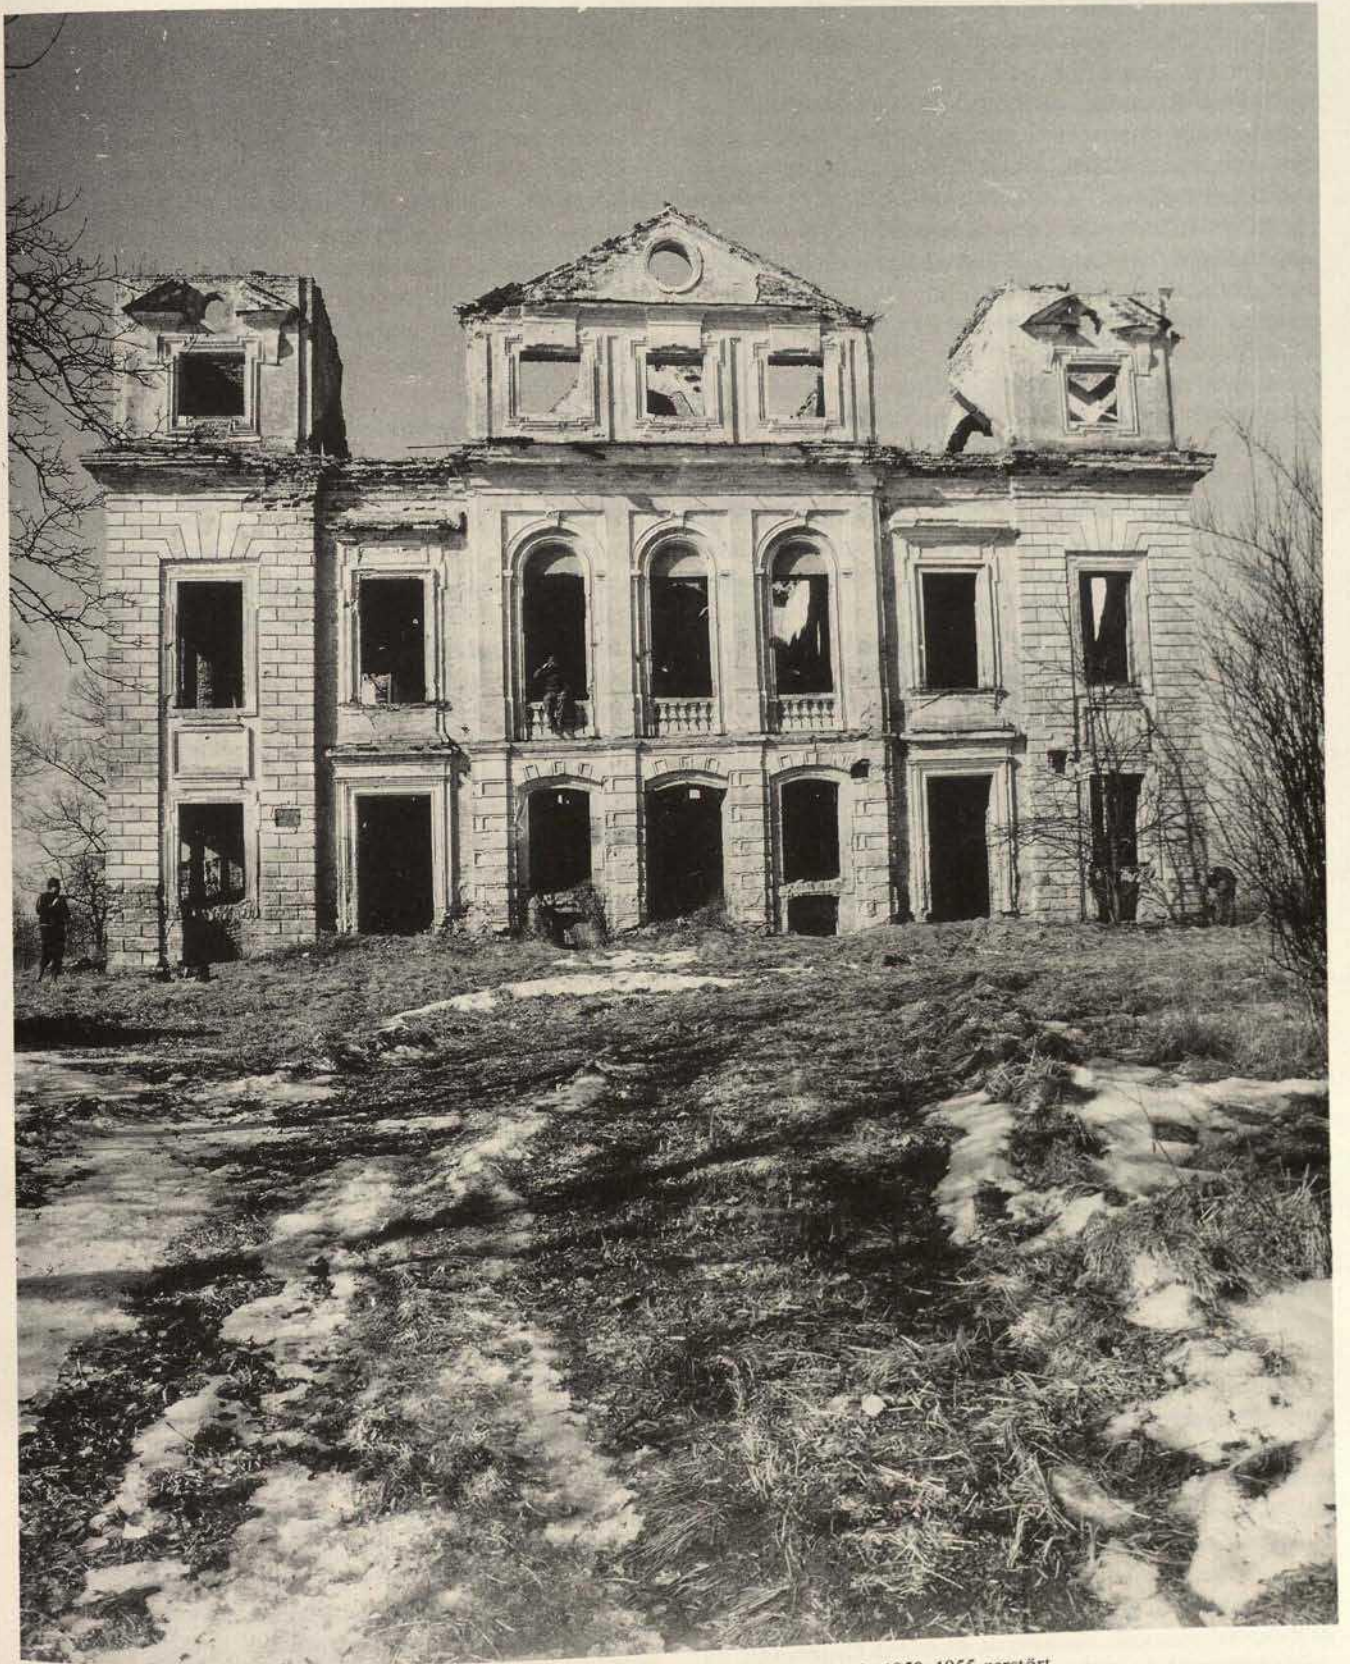
Abb. 75. Zustand des ehem. Schlosses Friedrichslust 1985 (vgl. Abb. 74). Das Schloß wurde 1950-1955 zerstört.
