## Die Restaurierung der Igeler Säule

1985 und 1986 wurde die Igeler Säule in Igel (Kreis Trier-Saarburg) restauriert. Sie ist ein durch seine monumentale Höhe von 23 m und durch seinen reichen Reliefschmuck in Mitteleuropa einzigartiges Denkmal römischer Kultur. Das Monument wurde um 250 n. Chr. von der Familie der Secundinier errichtet, einer Großgrundbesitzer- und Tuchhändlerdynastie, die vermutlich in unmittelbarer Nähe ihre Villa hatte. Die Igeler Säule ist ein Pfeilergrabdenkmal in der Nähe von Bestattungen; sie diente nicht als Grabbau.

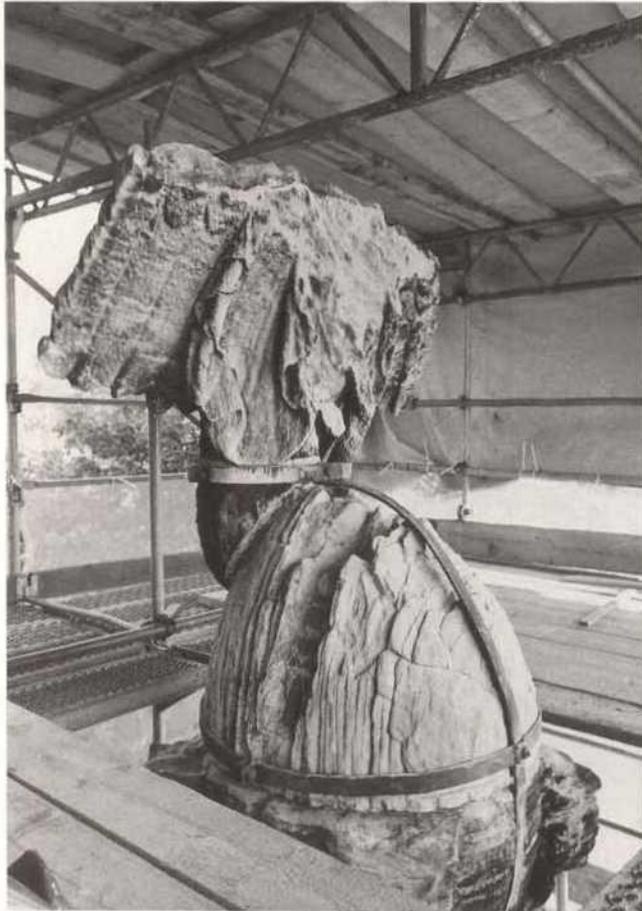
Abb. 51. Die Bekrönung der Igeler Säule vor der Konservierung.

Die Bekrönung der Igeler Säule mit dem Pinienzapfen und dem Fragment der Adler- und Ganymedgruppe war in einem konservatorisch und statisch fast hoffnungslosen Zustand. Es wurde die Möglichkeit diskutiert, die Bekrönung durch eine Kopie zu ersetzen. Damit hätte man aber die Igeler Säule um einen Teil ihrer Originalsubstanz beraubt und das abgenommene Fragment einem ungewissen Schicksal in Museumsmagazinen überantwortet. Zu Recht entschied man sich dazu, die originale Bekrönung an ihrem ursprünglichen Platz zu erhalten. Um dies angesichts des desolaten Erhaltungszustandes zu ermöglichen, wurde der riesige, mürbe Sandsteinblock bruchsicher verpackt, abgenommen und einer Acrylharzvolltränkung unterzogen. Es wurde aber keineswegs ein Kunststoffblock auf den Helm der Igeler Säule aufgesetzt, wie Zeitungsbeiträge befürchteten. Die Bekrönungsgruppe gewann eine solche Festigkeit zurück, daß auf die entstellenden Bleiabdeckungen verzichtet werden konnte.

Die Bauherrn hatten einst die schwere Bekrönung ohne Dübel und Mörtel auf den Schuppenhelm der Säule gesetzt. Ihrem Schicksalsvertrauen mochte man heute nicht mehr folgen. Ein mächtiger Dübel aus rostfreiem Stahl, der die Adlergruppe mit dem Helm verbindet, bewahrt nunmehr die Einwohner von Igel davor, von Jupiters Adler erschlagen zu werden.

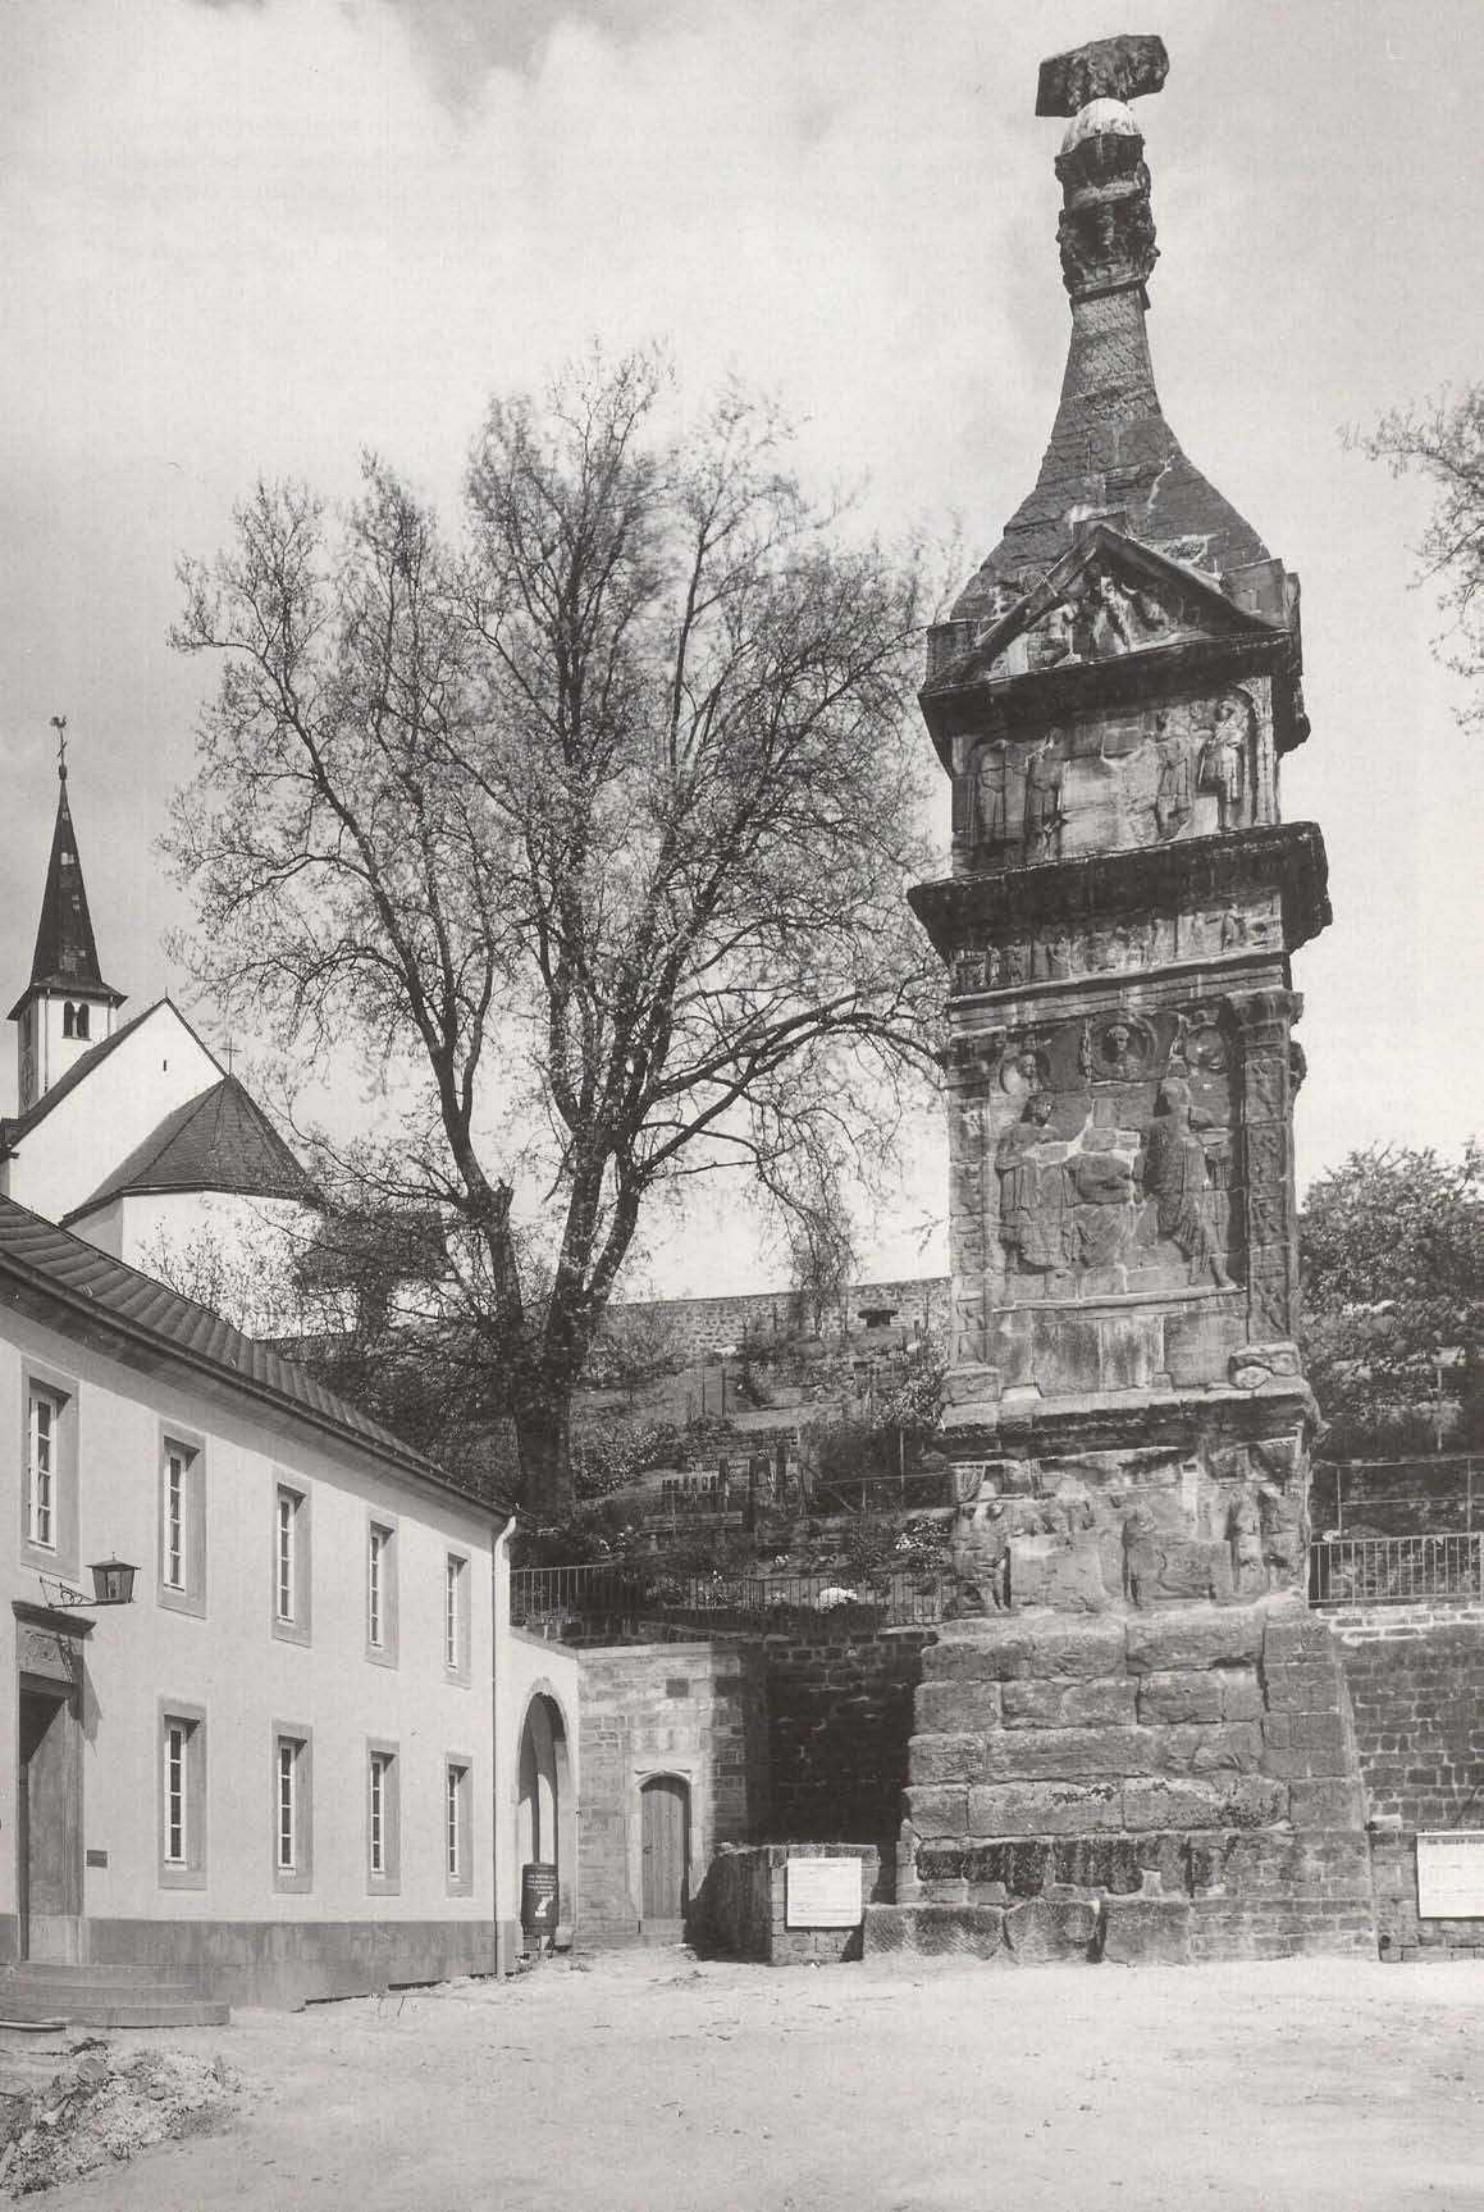
Abb. 52. Igeler Säule bei Trier, errichtet als Grabdenkmal der Secundinier um 250 n. Chr., Südseite mit Darstellung der Stifterfamilie. ▷
