Wider die Langeweile – Erhaltungsstrategien im Denkmalbestand der Nachkriegsmoderne 1945 plus

Olaf Gisbertz (Braunschweig)

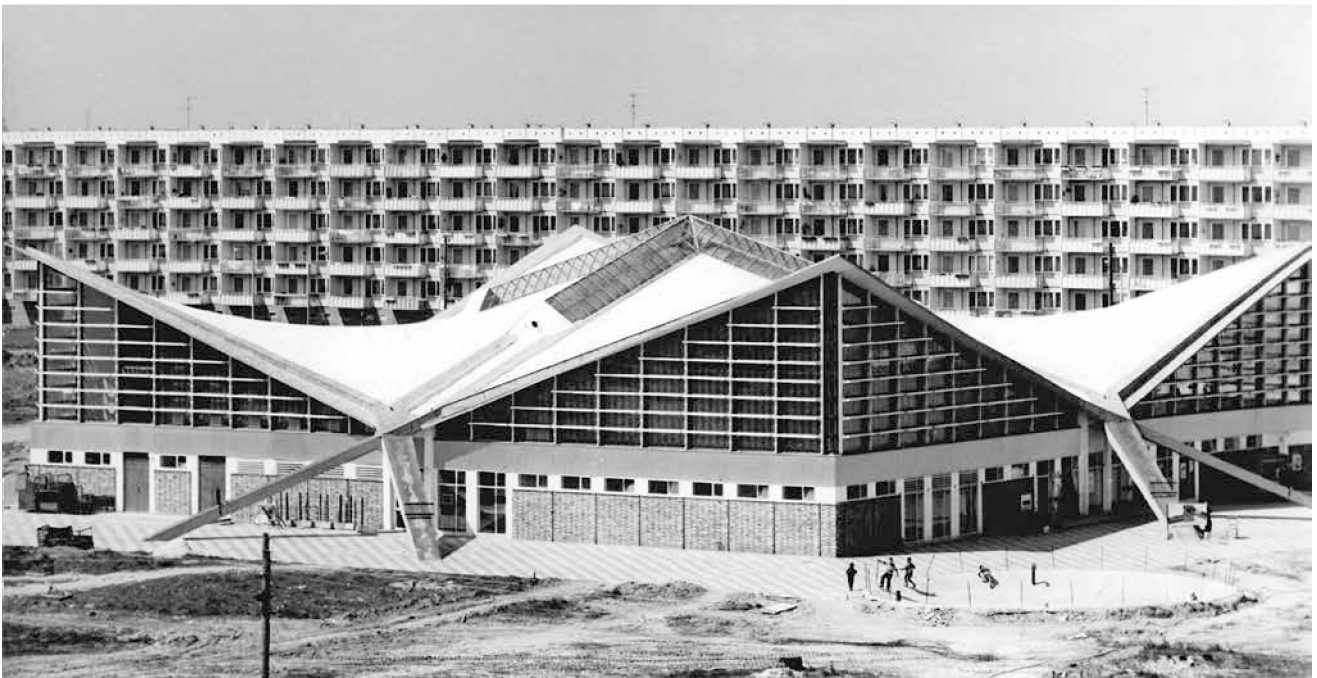
Abb. 1: Rostock, Lütten Klein, Mehrzweck-Kaufhalle, Ulrich Müther, 1966, Aufnahme 1969

Die großen hyperbolischen Paraboloidschalen Ulrich Müthers, die in den 1960er Jahren in der DDR meist als multifunktionale Kultur- und Stadtteilzentren (Abb. 1) oder städtebaulich ausgewiesene Landmarks fungierten, hatten schon in den 1990er Jahren ihre Bestimmung weitgehend verloren. Niedrige Geschosshöhen, kleinteilige Raumzonen oder ungeordnete Grundrissstrukturen stellten so Architekten und Planer vor eine beinahe unlösbare Aufgabe, bis nach eingehender Prüfung der konstruktiven Bauteile differenzierte Nutzungskonzepte mit unterschiedlichen Teilnutzungen unter einem Dach entwickelt werden konnten. Nach Rückbau aller nachträglichen Anfügungen und nicht ohne Aufgabe der bauzeitlichen Grundrissstruktur konnte ein neues „dreidimensionales Raumkonzept“ (buttler architekten, Rostock) innerhalb der denkmalgeschützten Hallen realisiert werden.¹ Dort, wo es erforderlich war, wurden provisorische, leicht demontierbare Deckenkonstruktionen eingezogen, die je nach Nutzungsbedarf wieder entfernt werden können, um den Blick auf die Raumhöhe der Hyperschalen im Inneren freizugeben. Die Neukonzeption von Raum und Nutzung stellte hier die Weichen für eine Erhaltung ohne Eingriff in das statische Konstruktionsgefüge der Hyperschalen. Bei Müthers' berühmtem „Teepott“ in Warnemünde von 1968

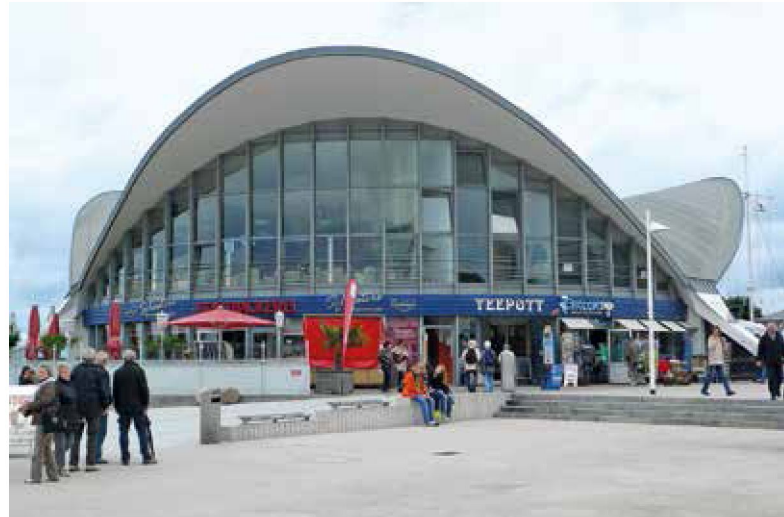
Abb. 2: Warnemünde, sog. Teepott, Ulrich Müther, 1967, Sanierung 2001–02, buttler architekten, Schwerin, Zustand 2011

(Abb. 2), der einzigen dreiteilig gerundeten Hyperschale, konnte durch Öffnung des Erdgeschosses auch der Außenraum mit der Neuanlage einer umlaufenden Terrasse zum Ostseestrand in die Nutzungsplanung einbezogen werden. Die räumliche Neustrukturierung ging zwar zu Lasten der ursprünglich intendierten Raumidee, erhöhte aber langfristig die Optionen für eine flexible und dennoch denkmalgerechte Weiternutzung.

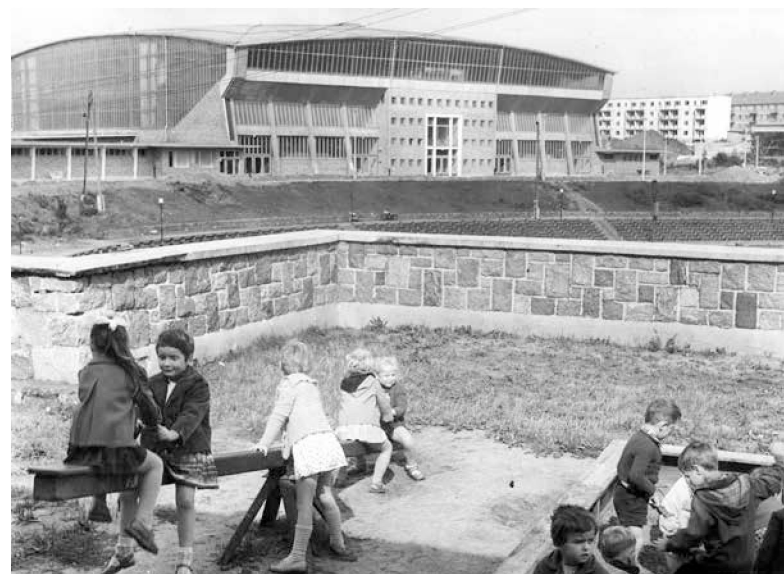
Abb. 3: Schwerin, Sport- und Kongresshalle, Hans Fröhlich u. a. (VEB Industrieprojektierung Nord, Betriebsteil Rostock), 1958–62, Sanierung Heitkamp Projektpartner mbH/ Jäger und Jäger Architekten, Schwerin

Fröhlich (VEB Industrieprojektierung Nord, Betriebsteil Rostock) errichtete Gebäude galt als einer der modernsten Hallenbauten in der DDR (Abb. 3): Vier Stahlbetonpfeiler tragen ein mächtiges Stahlfachwerk und ein Aluminiumdach von 5 600 qm. Die umfangreichen Umbaumaßnahmen

(Heitkamp Projektpartner mbH/Jäger und Jäger Architekten, Schwerin) erhöhten nicht nur die Deckentragfähigkeit zugunsten moderner Bühnentechnik unter Einfügung eines neuen Tragsystems oberhalb der bauzeitlich überlieferten Konstruktion, sondern ermöglichten auch eine variable Teilung der Halle durch einzelne Trennvorhänge.

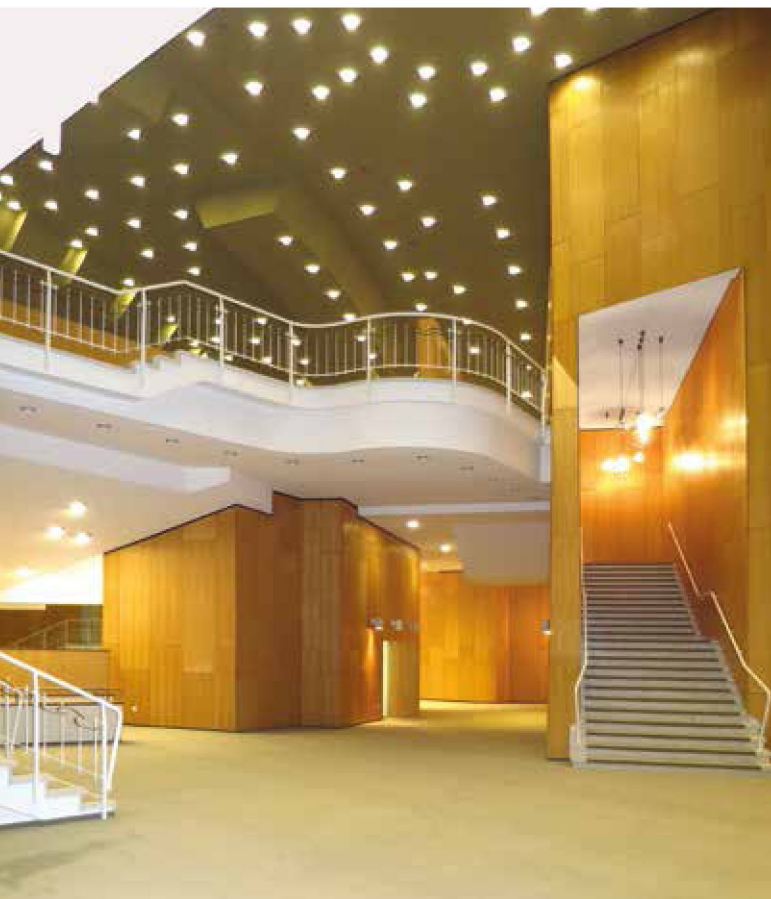
Abb. 5: Wolfsburg, Theater, Hans Scharoun, 1969–73, Sanierung 2013–14 Brenne Architekten, Berlin

Ein behutsames Vorgehen für die Neuorganisation verschiedener Erschließungs- und Aufenthaltsbereiche führte ebenso bei der Sanierung des Wolfsburger Theaters von Hans Scharoun aus den Jahren 1969–73 zum Erfolg (Abb. 5). Brenne Architekten gingen wie hier gewohnt feinsinnig auch mit der denkmalgeschützten Akademie der Künste nach Entwürfen von Werner Düttmann und Sabine Schumann in Berlin aus den Jahren 1954–60 um, wo sie im Inneren mit der Teilsanierung des Gebäudes betraut waren. Die 2014 abgeschlossenen Arbeiten erfolgten „unter möglichst großem Erhalt der Originalstrukturen, -bauteile und -materialien“³ in den fließend ineinander übergehenden Räumen des Hauses.

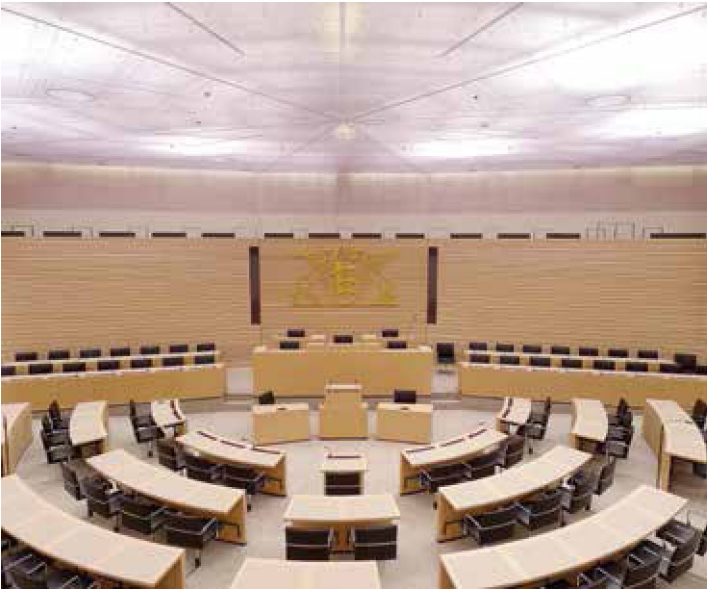
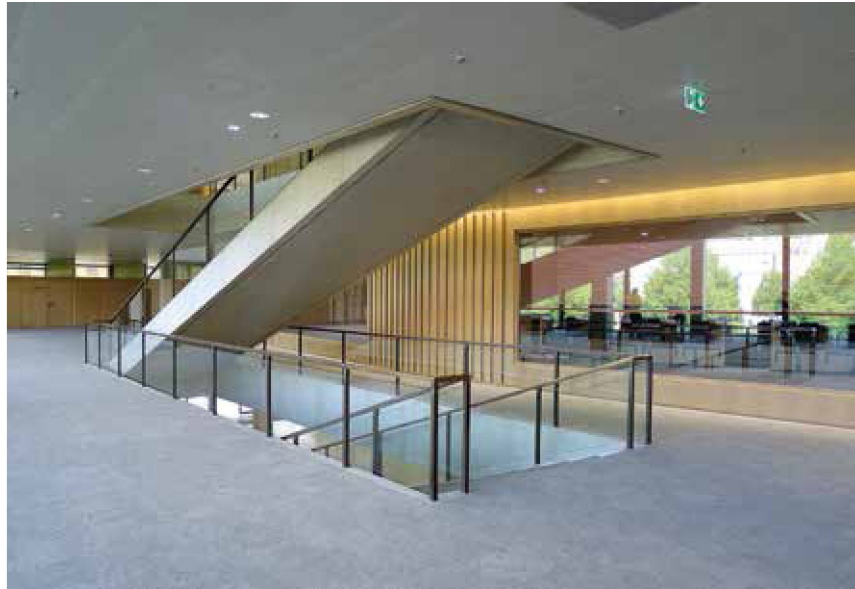
Abb. 6: Stuttgart, Landtag, Kurt Viertel, Horst Linde und Erwin Heinle, 1959–61, Sanierung 2013–2016, Plenarsaal, Staab Architekten, Berlin

Abb. 7: Stuttgart, Landtag, Kurt Viertel, Horst Linde und Erwin Heinle, 1959–61, Sanierung 2013–2016, Staab Architekten, Berlin

(Staab Architekten, Berlin) öffnete das Dach des Gebäudes ohne spürbaren Eingriff in die Gesamtkubatur des Gebäudes auf subtile Weise.⁴ Im Inneren blieb optisch beinahe alles beim Alten, wenn auch erhebliche Anstrengungen unternommen wurden, Haustechnik und Energiebilanz ganzheitlich auf den aktuellen Stand zu heben. Holzvertäfelungen in den Abgeordnetenbüros und Sitzungsräume wurden aufgearbeitet und die Lichtführung verbessert. Nur der Plenarsaal, einst 1959–61 von Kurt Viertel, Horst Linde und Erwin Heinle – ähnlich wie kurz zuvor in Hannover durch Dieter Oesterlen – als introvertierter Nukleus fensterlos geplant, ist nun mit einer raffinierten Decke versehen, die Tageslicht einstreuen lässt. Neue, beinahe raumhohe Fensterdurchbrüche erlauben Ein- und Ausblicke von Seiten der Wandelhalle (Abb. 6–7).

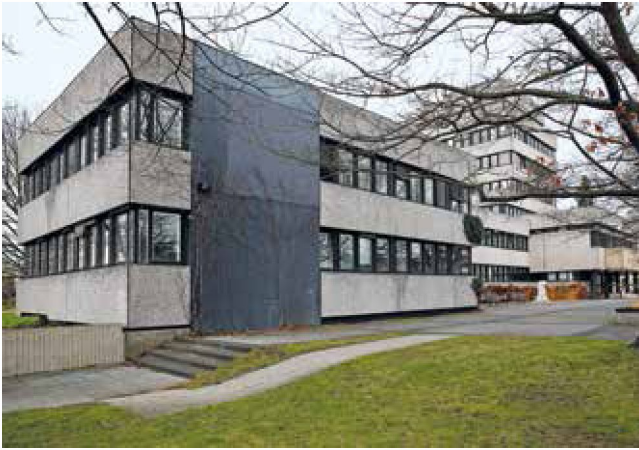
Abb. 8: Ahrensburg, Rathaus, Karl-Heinz Scheuermann, 1968–70, Sanierungsplanung 2015 ff., denkmalpflegerische Beratung iTUBS

Erst nach langwierigen Abstimmungen unter Einbezug der zuständigen Fachplaner, der Denkmalbehörden und eines denkmalpflegerischen Beraterteams (itubs, Braunschweig)⁵ konnte für das inzwischen unter Schutz gestellte Ahrensburger Rathaus von 1968–70 eine denkmalverträgliche Lösung erarbeitet werden (Abb. 8): So wird nun eine reversible, in ihren Maßen auf das Notwendigste dimensionierte Fluchttreppe am Außenbau mit minimalem Eingriff in die Gebäudehülle eine Substanzschonung im Sinne des Denkmalschutzes gewährleisten. Weniger pragmatisch geht man vor, soll das äußere Erscheinungsbild des Denkmals in Gänze erhalten bleiben: z. B. beim Forumsgebäude der Technischen Universität Braunschweig, das 2010–15 nach langwierigen Verhandlungen zwei neue Fluchttreppenhäuser erhielt, um die zentrale, frei in die Kubatur einschneidende Treppenanlage im Zentrum des Gebäudes in all ihrer Transparenz und Offenheit zu erhalten. Auf Basis einer planungsbegleitenden Beratung und gutachterlichen Stellungnahme (iBMB) trat der Einbau spezieller Brandschutztüren, um die Rauchübertragung über den offenen Treppenraum in die einzelnen Geschosse zu verhindern. Weitere Gefahren gingen von Brandlasten durch das Holzurnier an den Wän-

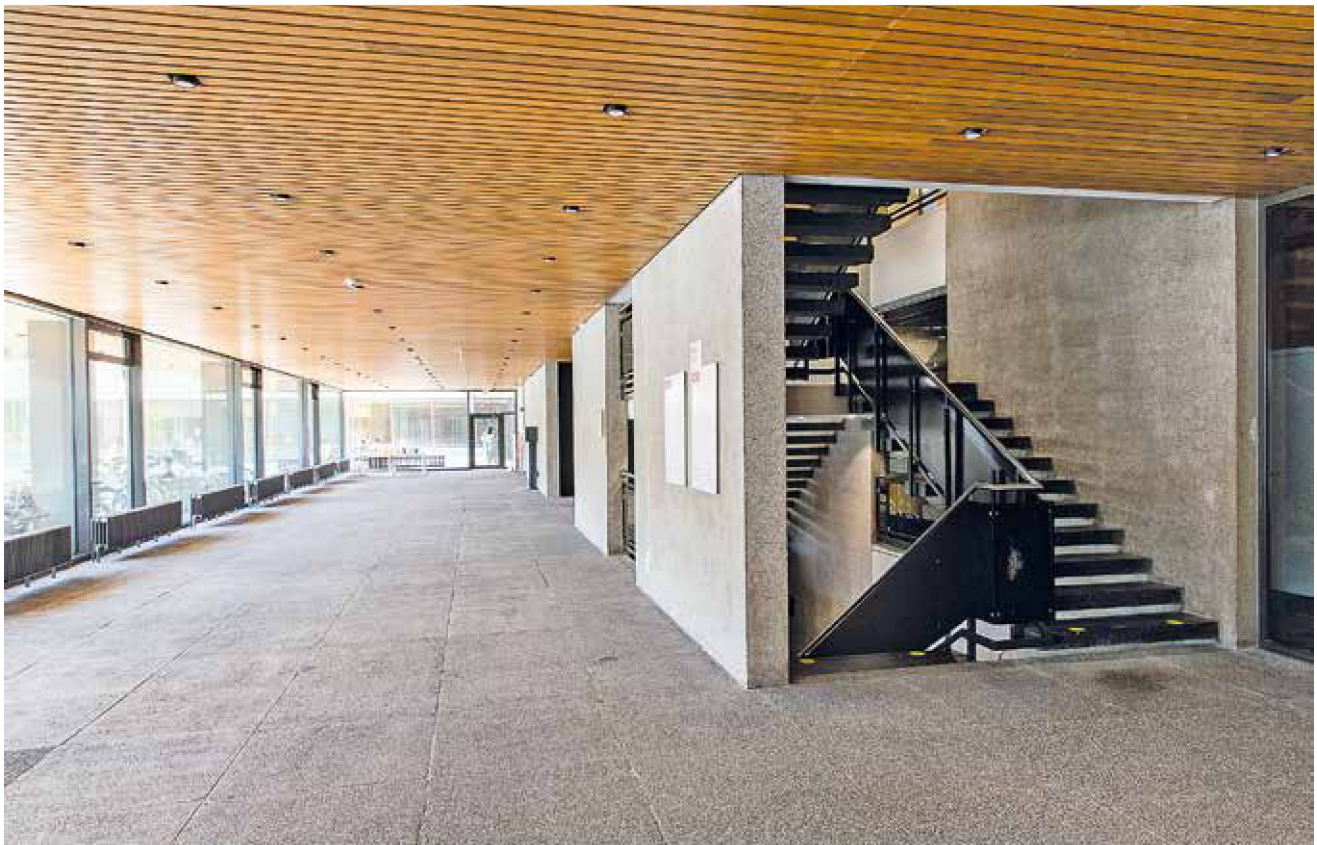
Abb. 9: Braunschweig, Forumsgebäude der Technischen Universität, Friedrich Wilhelm Kraemer. 1957–60. Foyer nach Sanierung 2012–2016

den aus; auch entsprachen die Geschossdecken aufgrund der unzureichenden Betondeckung nur einer minderen, aber für die Nutzung ausreichenden Feuerwiderstandsklasse. Betritt man das Gebäude im sanierten Zustand, ist der bauzeitliche Raumeindruck trotz umfänglicher Brandschutzmaßnahmen gewahrt (Abb. 9). Erst in den oberen Geschossen wird der aufmerksame Besucher das bauzeitliche Interieur aus Holzfurnier an den Flurwänden vermissen, das den Sicherheitsanforderungen des Brandschutzes zum Opfer fiel.

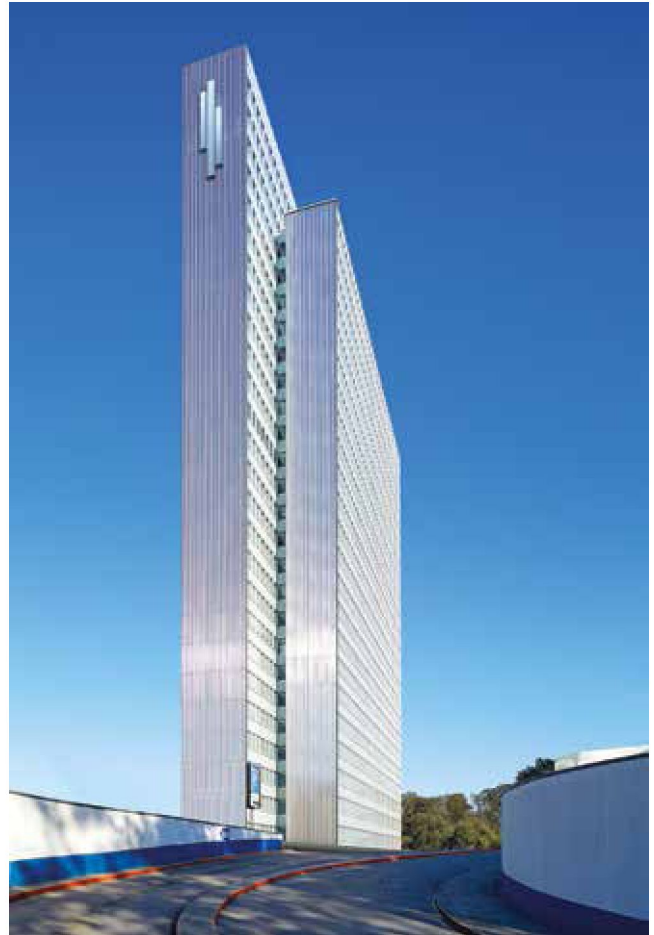
Abb. 10: Düsseldorf, Dreischeibenhochhaus, Helmut Hentrich und Hubert Petschnigg 1957–60, Südansicht, Sanierung 2012–15, HPP, Düsseldorf

benhochhaus von Helmut Hentrich und Hubert Petschnigg unter Mitarbeit von Fritz Eller, Robert Walter und Erich Moser, das – 1960 eröffnet – zu den Inkunabeln des Verwaltungsbaus der Nachkriegsjahrzehnte avancierte: Es war wohl ein Glückfall, dass 2011 mit HPP jenes Düsseldorfer Architekturbüro den Zuschlag für den Sanierungsauftrag erhielt, dessen Bürogründer einst für Planung und Fertigstellung verantwortlich zeichneten (Abb. 10). Vordringliches Ziel war die energetische Ertüchtigung unter Wahrung hoher Qualitätsstandards für den Denkmalschutz. Dabei konnte das Fassadenbild durch die Sicherung der filigranen Curtain Wall samt ihrer Brüstungselemente substantziell erhalten werden. In den Bürobereichen wurde geschossweise eine zusätzliche Primärfassade eingesetzt, die mit 12 cm großem Abstand zum Rahmen montiert ist. Hierdurch lassen sich die Räume nun eigenständig lüften, was bei automatisierten Sonnenschutz-Lamellen neben einer präsenz- und tageslichtabhängigen Lichttechnik hilft, die Energiebilanz des Gebäudes um die Hälfte zu senken.

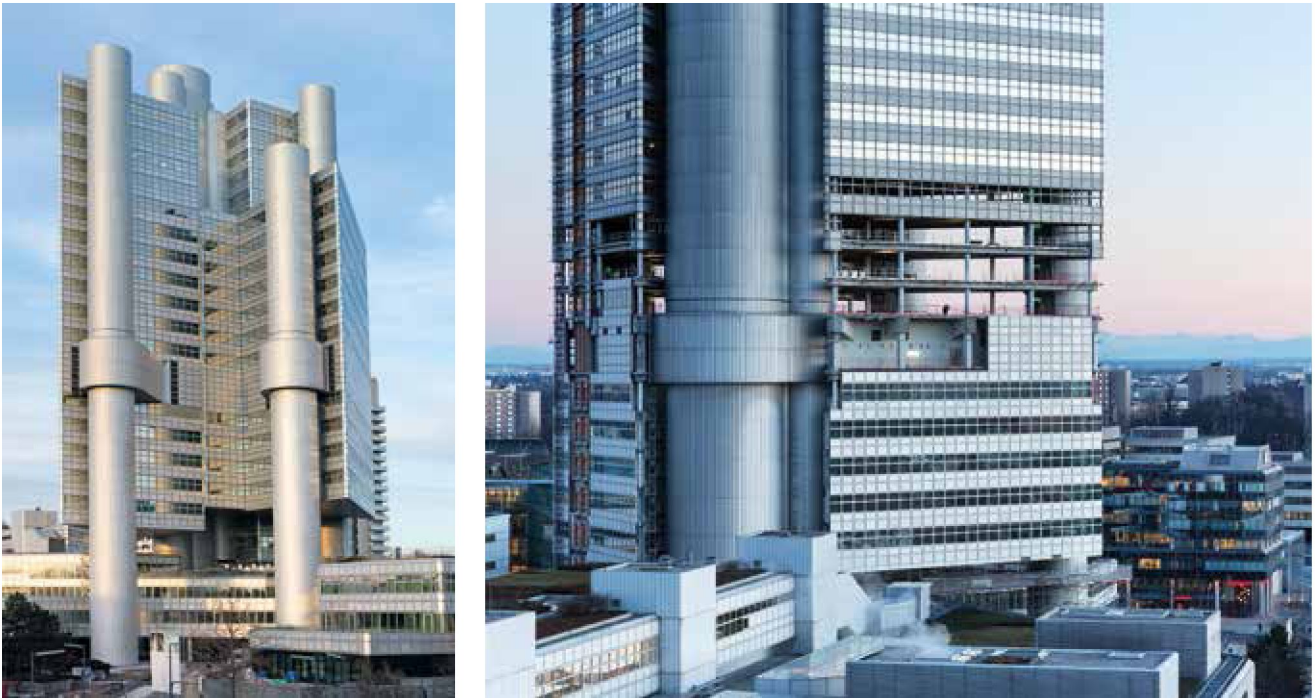
Abb. 11 und 12: München, HVB-Tower, ehem. Verwaltungshochhaus der HypoVereinsbank, Arabella-Park, 1970–81, Walter und Bea Betz, Sanierung 2015, Henn Architekten, München

Nach einem ähnlichen Prinzip ist auch die Fassadensanierung am Hypo-Tower in München 2015 erfolgt, wo man die einschaligen Fensterfronten durch eine nach innen aufbauende Elementfassade ergänzte, deren Dreh- und Kippflügel eine Belüftung über die perforierte Außenhaut ermöglichen. Um das Fassadenbild zu wahren, wurden die bauzeitlichen Brüstungspaneele gereinigt und wiederverwendet (Abb. 11–12).⁶ Während man sich aber in München für eine umfassende Neuinterpretation des Innenraums im 1981 eröffneten Hypo-Tower mit neugestaltetem Foyer als „kristalline Raumsulptur“ (Henn Architekten) entschied, gelang es HPP in Düsseldorf, nicht nur auch die innere Organisation des Baus auf den aktuellen Stand von Brandschutz und Haustechnik zu bringen und gegenüber dem bauzeitlichen Zustand manches Büro zu vergrößern. Ihr besonderes Augenmerk richteten die Architekten hier auf das Eingangsfoyer im Erdgeschoss, wo die Substanz nach erfolgten Befunduntersuchungen auch farblich und materialgetreu überarbeitet wurde. Ähnlich erfolgte in den Jahren 2007–2009 die Sanierung der Kollegiengebäude der Universität Stuttgart (Heinle, Wischer & Partner) bei denen die neue Gebäudetechnik „nicht sichtbar“ installiert, Teile der Konstruktion instand gesetzt, gereinigt und falls erforderlich baugleich ersetzt wurden. Betriebskosten und Energieverbrauch konnten durch denkmalgerechte Maßnahmen auch hier bis zu 50 Prozent gesenkt werden.⁷
