## Archäologische Beiträge zur Baugeschichte der Querfurter Stadtbefestigung

von Volker Herrmann, Halle (Saale)

### Ergebnisse der Grabungen im Bereich des Inneren Nebraer Tores

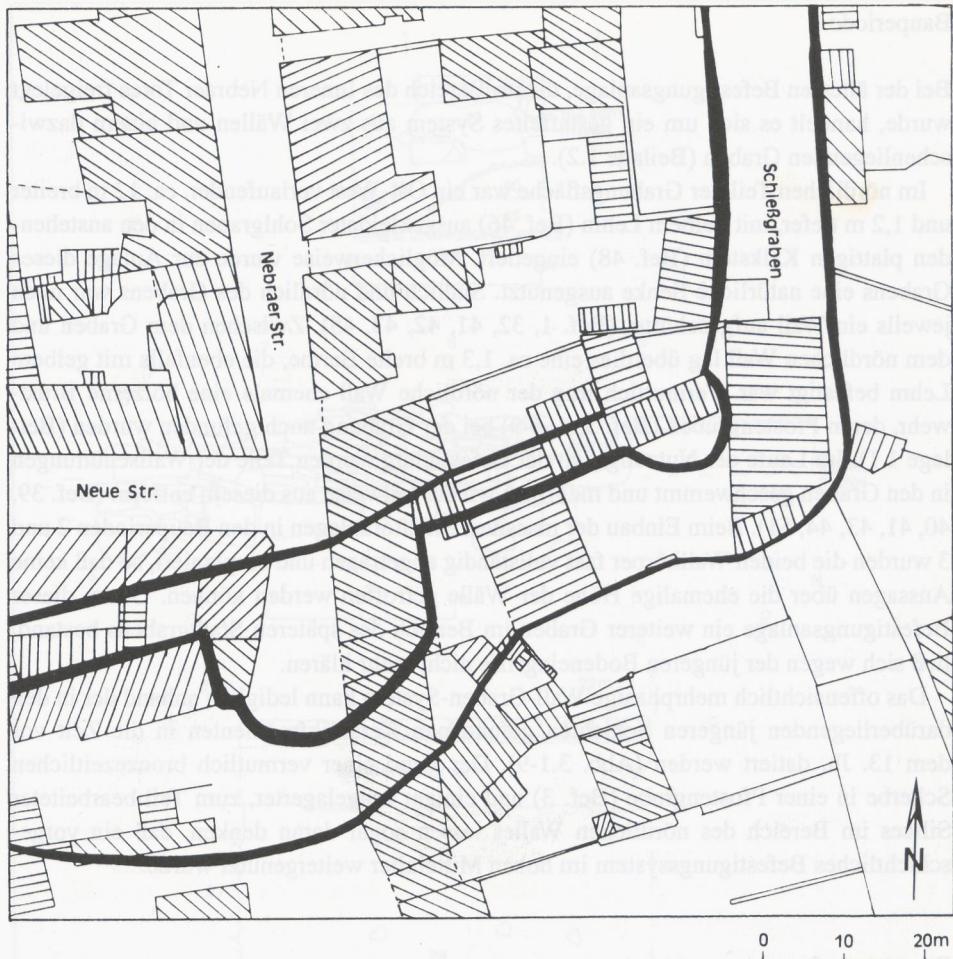
Abb. 1: Querfurt, Ldkr. Merseburg-Querfurt, Nebraer Tor. Katasterplanausschnitt mit der Bebauung vor 1990 und der Rekonstruktion der südöstlichen inneren Stadtbefestigung von BP 4; o. M.

Im Bereich der südöstlichen Ecke des sogenannten Schießgrabens, östlich des Hirttores, wurde noch ein dritter, ca. 40 m<sup>2</sup> großer Grabungsschnitt angelegt (Abb. 1). Da im Zuge der Sanierungsarbeiten an den erhaltenen Teilen der inneren Stadtbefestigung<sup>18</sup> auch der Verlauf des im Jahr 1874 abgetragenen Eckturmes der inneren Stadtbefestigung in der Pflasterung markiert werden soll, mußten die Reste des Turmfundaments freigelegt werden. Während der eintägigen archäologischen Untersuchung wurde das Erdreich lediglich bis auf Höhe der in 0,8 m Tiefe erhaltenen Fundamentköpfe mit dem Bagger abgetragen und das freigelegte Mauerwerk dokumentiert. Der Turm soll ehemals zwei übereinanderliegende Gewölbe besessen haben und bis Anfang des 18. Jh. als Gefängnis genutzt worden sein<sup>19</sup>.

Das südliche Fundament der Toranlage (Bef. 27) ist als Bruchsteinmauerwerk aus kleinen Kalksteinplatten und -brocken aufgeführt. Zum Bau wurde - wie bei der noch erhaltenen inneren Stadtmauer westlich und östlich der Nebraer Straße - ein grobkiesiger Kalkmörtel verwendet. Das Fundament besitzt im östlichen Abschnitt eine Stärke von ca. 2,4 m, die sich nach Westen zu auf ca. 1,8 m verringert. Teile des aufgehenden, sicher in gleicher Weise vermortelten Mauerwerks haben sich nicht erhalten. Die im Westen über dem Fundament gefundenen Kalksteinquader, die in rotbraunem Lehm versetzt waren (Bef. 27a), stammen sicher von einer Reparatur der Toranlage. Der Torzugang liegt nun nicht mehr, wie in den vorhergehenden Bauperioden, im Süden, sondern südwestlich, im Bereich des sich verjüngenden Fundaments. Darauf deutet auch die Darstellung der Toranlage auf dem ältesten erhaltenen Stadtplan von 1751 hin. Der südliche Rand des Fundaments steht direkt auf der mit Kalksteinplatten und Kalkmörtel befestigten, ca. 25° steilen Böschung (Abb. 2.3) des etwa 15 m breiten Sohlgrabens. Die Breite des in den anstehenden Kalkstein eingetieften Grabens kann lediglich aus den Parzellengrenzen der heutigen Bebauung erschlossen werden, weil sein südliches Ende bei der Grabung nicht erreicht werden konnte. Die Tiefe und der genaue Verlauf der Grabensohle konnte aus statischen Gründen nicht ermittelt werden. Schon für Bauperiode 4 ist mit einer Brücke, die über den Sohlgraben führte, zu rechnen. Ihr Aussehen bleibt jedoch unklar. Die freigelegten Reste einer Brückenkonstruktion (Bef. 30) wurden erst nachträglich, in Bauperiode 5, im Graben errichtet. Ca. 17,7 m nördlich des halbrunden Fundaments wurde ein etwa Ost-West orientiertes, 1,4 m starkes, aus gelbem Lehm und Kalksteinplatten errichtetes Fundament (Bef. 2) aufgedeckt. Über diesem standen wahrscheinlich die Mauern, welche die Toranlage zur Stadt hin abschlossen. Das Fundament bindet vermutlich an den die Stadtmauer im Abstand von ca. 6,0 m an der Innenseite begleitenden Mauerring, der als Zwingeranlage diente, an. Ob die Toranlage zum Zwinger Zugänge aufwies, konnte bei der Grabung nicht geklärt werden. Aus wehrstrategischer Sicht ist es allerdings wahrscheinlich, daß der Torbau tatsächlich solche Öffnungen im Westen und Osten besaß (Abb. 1).<sup>20</sup>

eines mächtigen Halbschalenturmes<sup>24</sup>, der gegenüber der Stadtmauer um ca. 8,0 m in den Graben vorsprang, rekonstruieren (Abb. 1). Das Mauerwerk besteht aus unbearbeiteten Kalksteinbrocken, die in Lehm versetzt sind. An der sauber gesetzten Innenkante des Fundaments hat sich weißer Kalkmörtelputz erhalten. Das Erdgeschoßniveau des Turmes muß folglich tiefer gelegen haben als die aufgedeckten Fundamentköpfe. Das aufgehende Mauerwerk ist dagegen aus sauber bearbeiteten Kalk- und Sandsteinquadern, die in Kalkmörtel versetzt sind, gefügt. Die ehemalige Anbindung des Turmes an die Stadtmauer konnte wegen der tiefgreifenden Störungen nicht mehr genau geklärt werden.

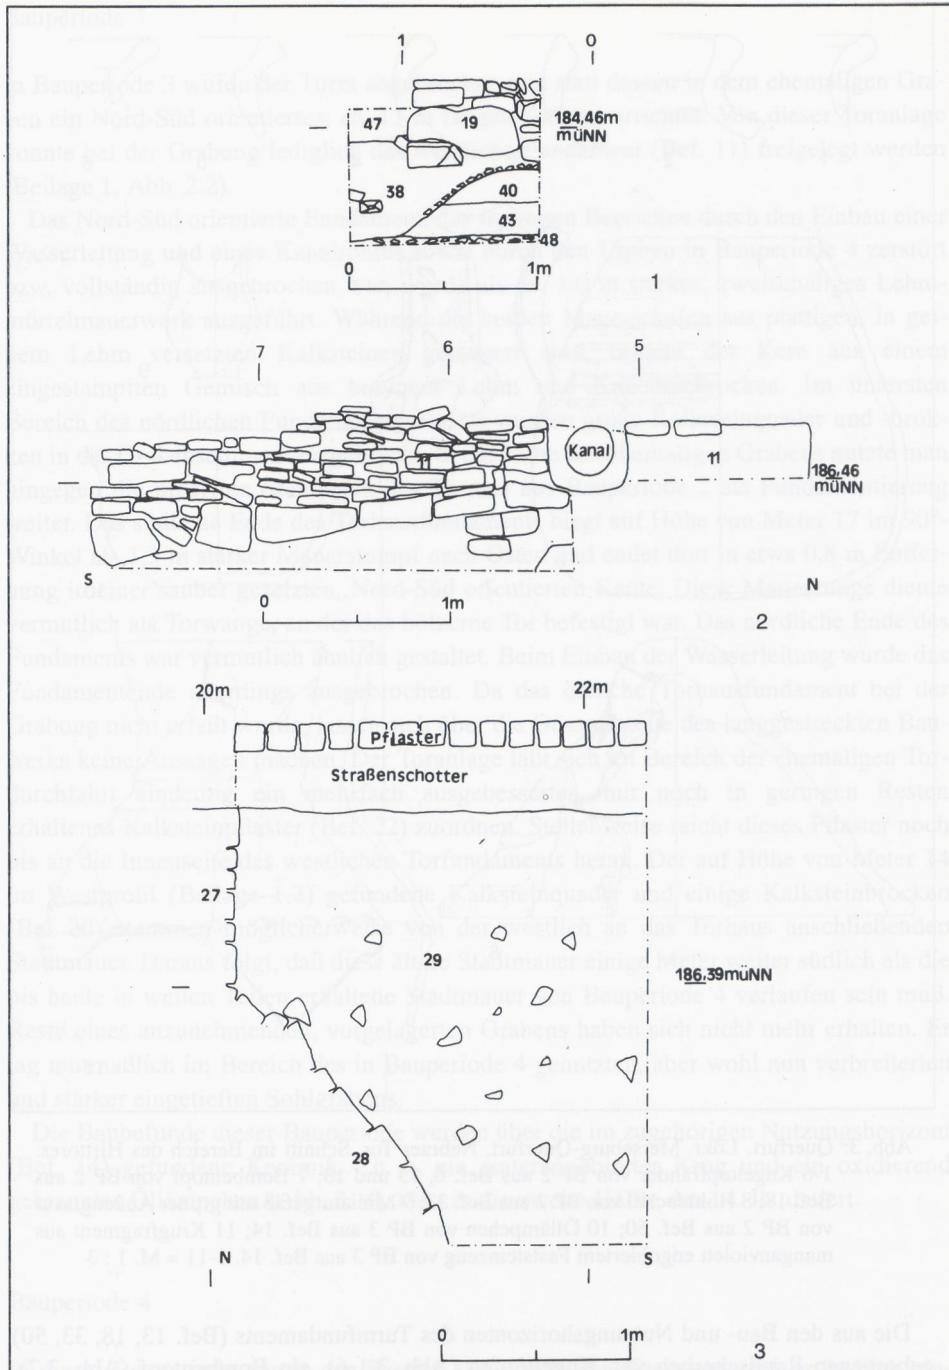
Abb. 2: Querfurt, Ldkr. Merseburg-Querfurt, Nebraer Tor, Schnitt im Bereich des Hirttores.  
1 Profil durch die westliche Außenkante des Turmfundaments von BP 2 auf Höhe von Meter 13; 2 Ostansicht des erhaltenen Westfundaments des Torhauses von BP 3; 3 Ostprofil auf Höhe der nördlichen Grabenböschung von BP 4. 1-3 = M. 1 : 50

In Bauperiode 3 wurde der Turm abgebrochen und statt dessen in dem ehemaligen Graben ein Nord-Süd orientiertes, ca. 13 m langes Torhaus errichtet. Von dieser Toranlage konnte bei der Grabung lediglich das westliche Fundament (Bef. 11) freigelegt werden (Beilage 1, Abb. 2.2).

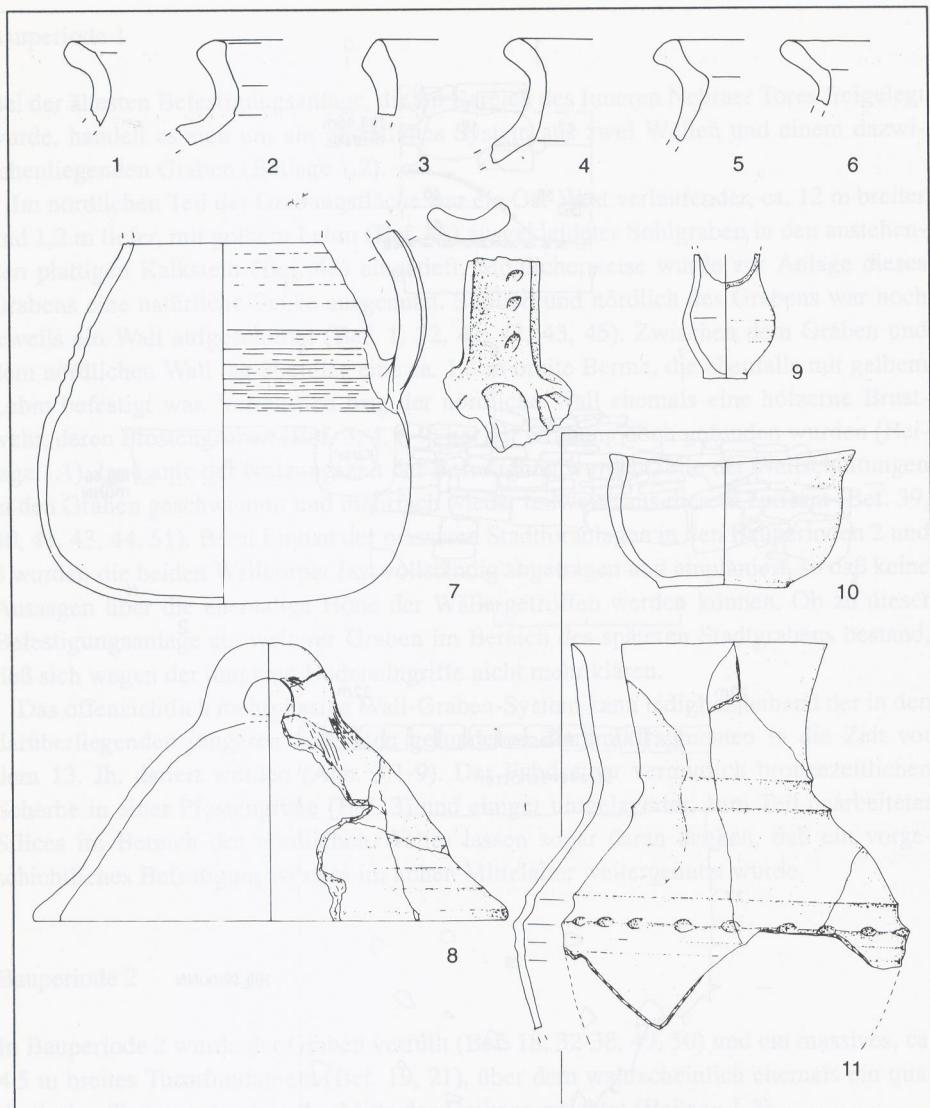
Abb. 3: Querfurt, Ldkr. Merseburg-Querfurt, Nebraer Tor, Schnitt im Bereich des Hirttores.  
 1-6 Kugeltopfränder von BP 2 aus Bef. 6, 13 und 18; 7 Bombentopf von BP 2 aus Bef. 18; 8 Hohldeckel von BP 2 aus Bef. 33; 9 Miniaturgefäß mit grüner Außenglasure von BP 2 aus Bef. 50; 10 Öllämpchen von BP 3 aus Bef. 14; 11 Krugfragment aus manganioliv engobiertem Faststeinzeug von BP 3 aus Bef. 14. 1-11 = M. 1 : 3

Die aus den Bau- und Nutzungshorizonten des Turmfundaments (Bef. 13, 18, 33, 50) geborgenen Randscherben von Kugeltöpfen (Abb. 3.1-6), ein Bombentopf (Abb. 3.7), ein Hohldeckel mit Ringknauf (Abb. 3.8) und ein an der Außenseite grün glasiertes Miniaturgefäß (Abb. 3.9) datieren den Beginn dieser Bauperiode in die Zeit um 1200 oder die ersten Jahrzehnte des 13. Jh.

Die Baubefunde dieser Bauperiode werden über die im zugehörigen Nutzungshorizont (Bef. 14) gefundene Keramik - u. a. ein sinterengobierter Krug und ein oxidierend gebranntes Öllämpchen (Abb. 3.10, 11) - in die zweite Hälfte des 14. Jh. datiert.

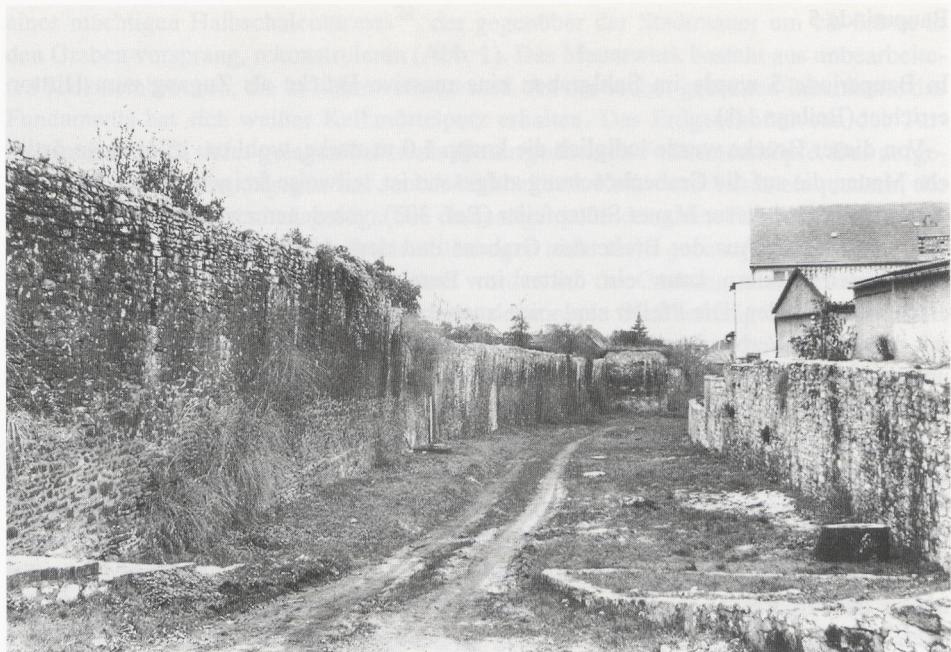
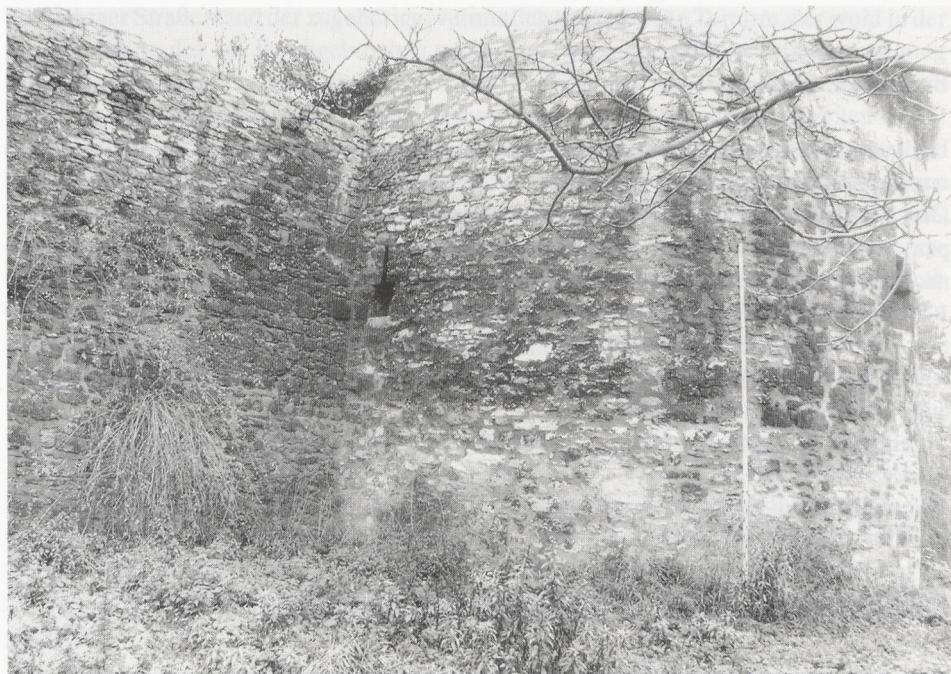
Abb. 4 (oben): Querfurt, Ldkr. Merseburg-Querfurt, Nebraer Tor, erhaltene Stadtmauer (links) und Grabenstützmauer (rechts) im Bereich des Schießgrabens. Blick nach Norden  
Abb. 5 (unten): Querfurt, Ldkr. Merseburg-Querfurt, Nebraer Tor, erhaltene Bastion im Bereich des Schießgrabens. Blick nach Norden

Die Toranlage von Bauperiode 4 wurde wohl in einem Zuge mit der westlich und östlich der Nebraer Straße erhaltenen Stadtmauer (Abb. 4) und dem vorgelagerten Sohlgraben in der Mitte oder der zweiten Hälfte des 15. Jh. errichtet. Dies legen einige Keramikfunde, die aus dem zugehörigen Bauhorizont (Bef. 17) geborgen wurden - u. a. ein Steinzeugfragment - nahe. Überdies weisen die bastionäre Form der Toranlage und der erhaltenen Stadtmauertürme, die Mauertechnik und der verwendete Mörtel sowie der breite Sohlgraben auf eine solche Datierung hin. Der vollständige Neubau der inneren Stadtbefestigung mit ihren Bastionen (Abb. 4, 5) und dem Hirttor, dessen äußerer Zugang aus der direkten feindlichen Schußrichtung geschwenkt wurde, kann als Reaktion auf die zunehmende Verwendung von Feuerwaffen im 15. Jh. verstanden werden. Die stadtsitig gelegene Zwingermauer wurde vermutlich ebenfalls während dieser Neubaumaßnahmen an der inneren Stadtbefestigung errichtet.
