Jahresschrift für mitteldeutsche Vorgeschichte	77	S. 295 - 307	Halle (Saale)	1995
--	----	--------------	---------------	------

Frühmittelalterliche Siedlung - Burghügel (Motte) - Rundkirche oder Wohnturm in Steingrimma, Ldkr. Weißenfels

von Berthold Schmidt, Halle (Saale)

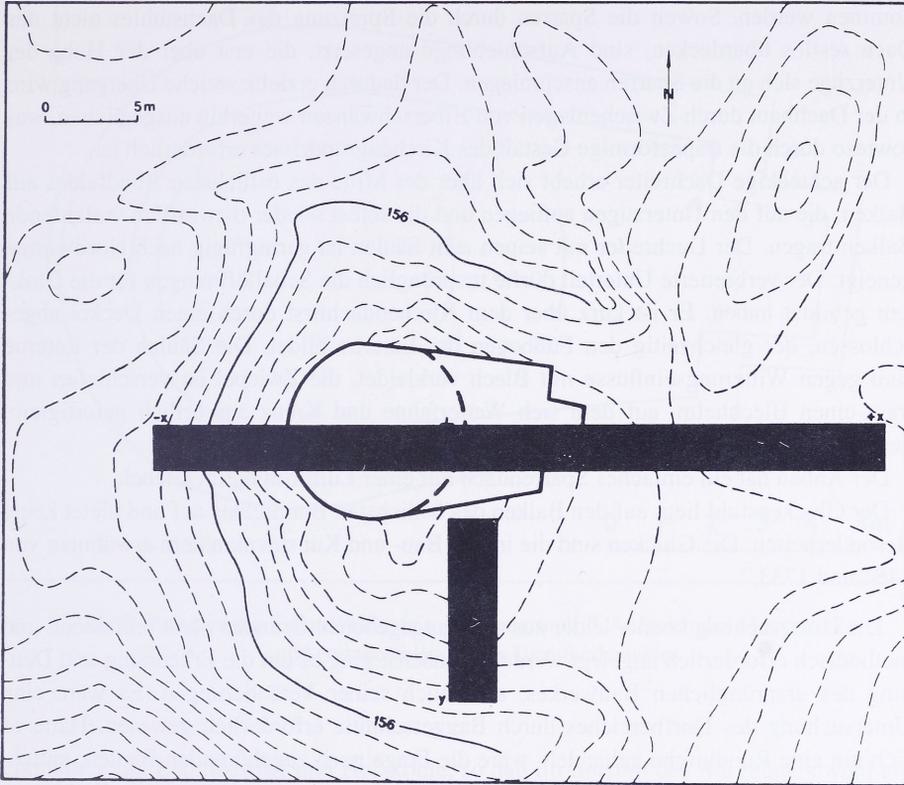
Abb. 1: Steingrimma, Ldkr. Weißenfels. Kirche und Kirchenhügel mit den eingezeichneten Schnitten

Das bis zur Devastierung als Kirche benutzte Bauwerk bestand aus Naturstein, der wohl in unmittelbarer Nähe gebrochen worden war. Der westliche Teil besteht aus einem etwas über einen Halbkreis betragenden Kreisbogen von 9,3 m Dm., der sich in einem Trapez nach Osten fortsetzt (Abb. 1). Sein nördlicher Schenkel weist eine Länge von etwa 7,9 m, der südliche von 6,6 m auf. Die Wandstärke des Trapezes nimmt nach Osten hin ab. Das Trapez ist nach Osten geöffnet und geht in einen kleinen rechteckigen, weniger tief gegründeten apsisartigen Anbau von 3,5 x 2,0 m über; dessen Wandstärke beträgt lediglich 0,5-0,7 m. Die weitere Beschreibung des Bauwerkes wurde der Vermessungsarbeit von W. Saal entnommen.³

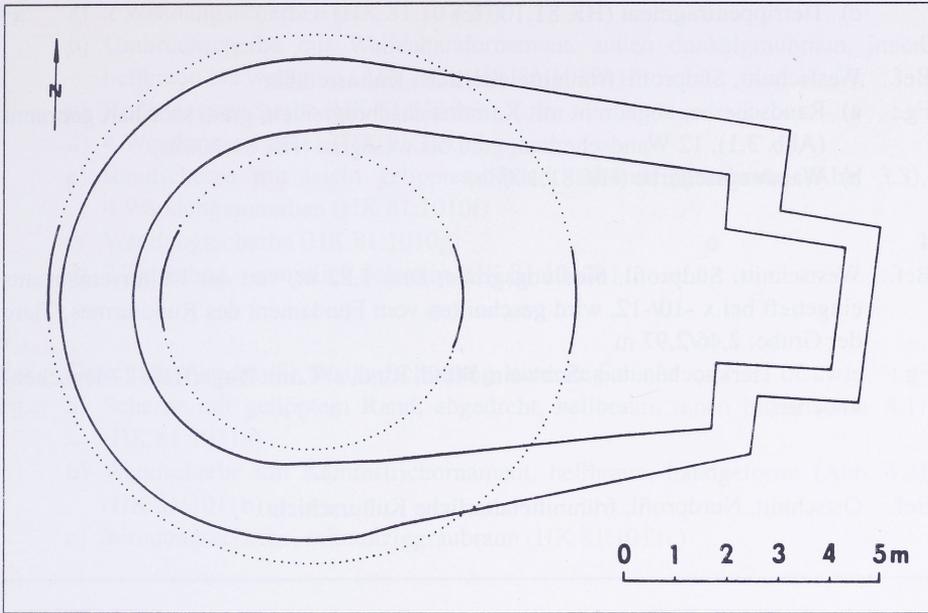
Abb. 2: Steingrimma, Ldkr. Weißenfels. Kirchengrundriß. Aufgehendes Mauerwerk und ergrabene Breite des Turmfundamentes

Leider konnte durch die vorausgegangene Friedhofsverlegung westlich der Kirche, von der wir keine Mitteilung erhalten hatten, eine Untersuchung des Geländes westlich der Kirche, in Richtung zum ehemaligen Bach zu und über diesen hinweg, nicht mehr durchgeführt werden (Abb. 2). So sollte lediglich im Juni bis August 1980 ein Querschnitt durch den Kirchenhügel und das Fundament der Kirche gezogen werden. Der W-O-Schnitt wies eine Länge von 38,7 m und eine Breite von 2 m auf (Beilage 1). Der N-S-Schnitt war in einer Länge von 35 m und einer Breite von 2 m vorgesehen. Leider konnte letzterer wegen schon einsetzender Devastierung und fehlender Personalkapazität - die Grabungsleitung war wegen ihrer hauptamtlichen Verpflichtung in der Leitung der Bodendenkmalpflege der Bezirke Halle und Magdeburg an anderen Stellen im vordringlichen Einsatz - nur in einer Länge von 9,6 m und einer Breite von 2 m durchgeführt werden.

enthielten viel Lehmewurf und Holzkohle, so daß im Inneren des Burghügels wohl ein Holzturm oder Holzgebäude gestanden haben und durch Feuer vernichtet worden sein muß. Der Außendurchmesser betrug etwa 20 m. Durch den Burghügel hindurch erfolgte die Fundamentierung eines romanischen Rundbaues von 9,80 m Durchmesser. Die Fundamenttiefe beträgt 2,95 m, die Fundamentbreite 2,50 m, die Stärke der aufgehenden Mauer 1,40 m. Es kann sich nur um einen ehemals mehrgeschossigen romanischen runden Wohnturm oder um eine Kirche, eine Rotunde, handeln. Im Inneren des Rundbaues und davor lagen Körpergräber. Diese waren in den meisten Fällen gestört.

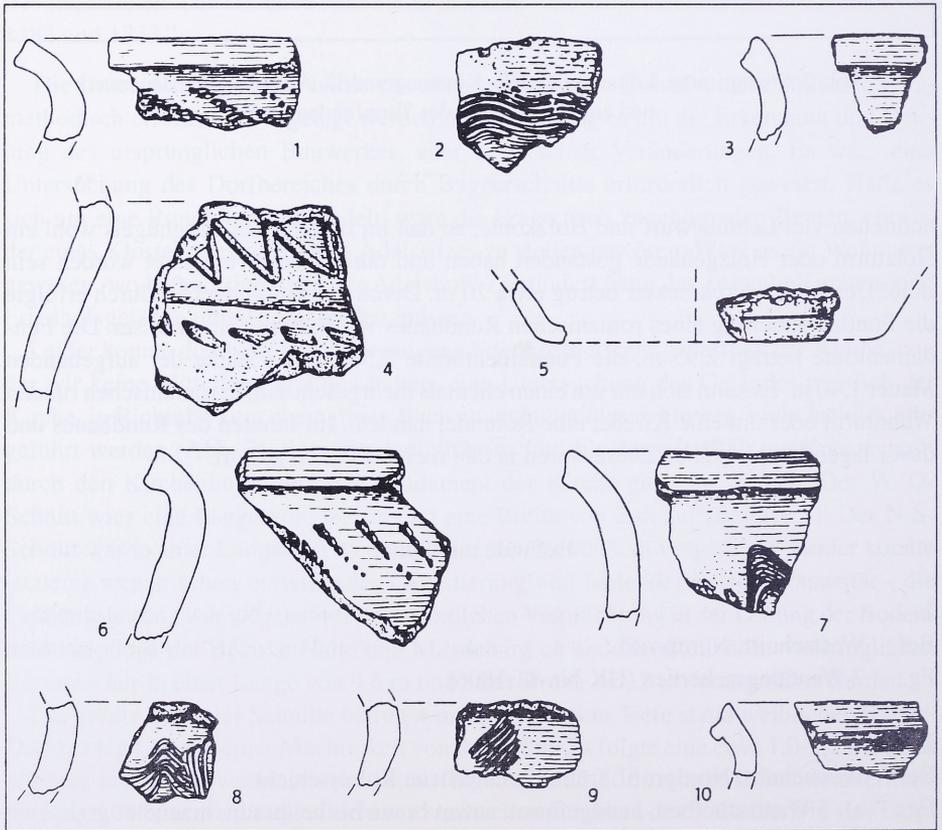
Abb. 3: Steingrimma, Ldkr. Weißenfels. Kirchengrabung. Scherben aus der frühmittelalterlichen Schicht. M. 1 : 2

- 1
Bef.: Westschnitt, Nordprofil
Fg.: 2 Wandungsscherben (HK-Nr. 81:1006)
- 2
Bef.: Westschnitt, Nordprofil, frühmittelalterliche Kulturschicht
Fg.: a) 5 Wandscherben, handgeformt, außen braun bis hellbraun, innen hellgrau, eine weißgrau mit Wellenornament, eine Bodenscherbe (Abb. 3.5) (HK 81:1007a)
b) Wandscherbe (HK 81:1007b)

Fg.: a) Randscherbe, abgedreht mit Kammstichschrägriegen, grau, sehr hart gebrannt (Abb. 3.1), 12 Wandscherben, grau bis weißgrau (HK 81:1008a)
b) Wandungsscherbe (HK 81:1008b)

- Fg.: a) 2 Wandungsscherben (HK 81:1010a)
 b) Umbruchscherbe mit Wellenbandornament, außen dunkelgraubraun, innen hellbraun bis weißgrau (Abb. 3.2) (HK 81:1010b)
 c) Bodenansatzscherbe (HK 81:1010c)
 d) 4 Wandungsscherben (HK 81:1010d, e)
 e) Randscherbe mit leicht gelipptem Rand, schmutziggraubraun (Abb. 3.3), 4 Wandungsscherben (HK 81:1010f)
 f) Wandungsscherbe (HK 81:1010g)
 g) 2 Tierzähne, vermutlich Schwein (HK 81:1010h)

Fg.: a) Wandungsscherbe mit einzeiligem, breitem Winkelband und unregelmäßigen rechteckigen Eindrücken auf der Schulter, schmutziggraubraun, glimmergemagert, wohl keine slawische Keramik (Abb. 3.4) (HK 81:1018a)

b) 3 Randscherben, davon eine dunkelgraue wellen- und eine rotbraune, kammstrichverz., sehr hart gebrannt, abgedreht (Abb. 3.6), 14 Wandungsscherben, z. T. dunkelgrau, davon 3 mit Wellenbandornament (Abb. 3.8,9) und eine Bodensatzscherbe (HK 81:1018b)

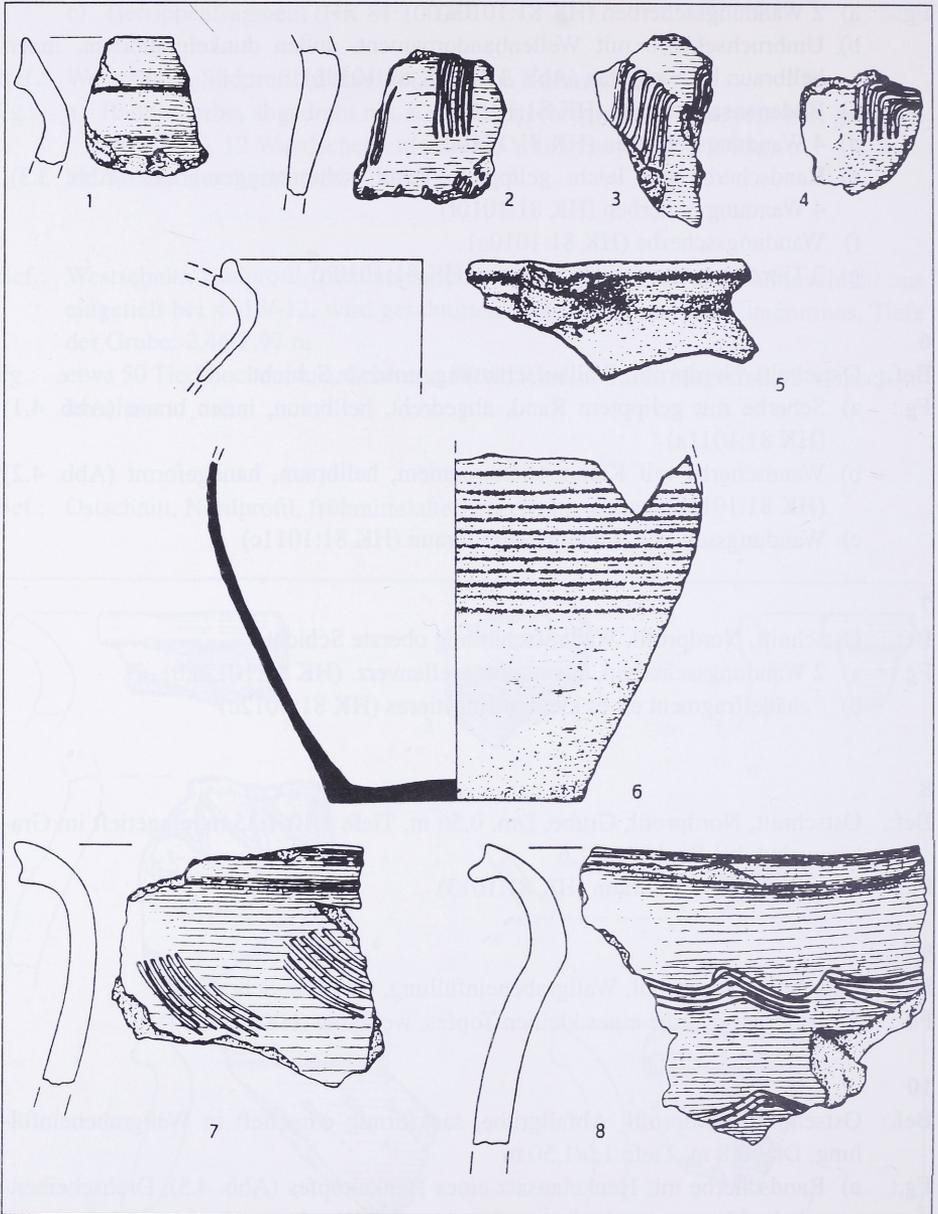
Abb. 4: Steingrimma, Ldkr. Weißenfels. Kirchgrabung. 1-2 Wallaufschüttung; 3-4 jüngste Auf-
füllungsschicht des Burggrabens (sekundäre Lagerung); 5 aus sackförmiger Eintiefung in
der Burggrabenzufüllung; 6 Einzelfund aus dem oberen Teil des Burghügels;

7-8 Lesefunde. 1-5, 7, 8 (M. 1 : 2); 6 (M. 1 : 3)

- Fg.: a) Scherbe mit gelipptem Rand, abgedreht, hellbraun, innen braun (Abb. 4.1) (HK 81:1011a)
 b) Wandscherbe mit Kammstrichornament, hellbraun, handgeformt (Abb. 4.2) (HK 81:1011b)
 c) Wandungsscherbe, schmutziggraubraun (HK 81:1011c)

- Fg.: a) Randscherbe mit Henkelansatz eines Henkeltopfes (Abb. 4.5), Drehscheibenarbeit, blaugrau, sehr hart gebrannt, und Wandungsscherbe eines weiteren blaugrauen Topfes (HK 81:1015a)
 b) Tierknochen, Großsäuger (HK 81:1015b)

- Fg.: Unterteil eines dünnwandigen, scheibengedrehten schwarzgrauen Topfes (Abb. 4.6) (HK 81:1016)

Fg.: 3 wellenbandverz., dunkelgraubraune, handgeformte mittelslawische Scherben (Abb. 4.3,4) (HK 81:1025)

Fg.: 2 mittelslawische Wandungsscherben mit Kammstrichornament (Abb. 4.7,8) (Mus. Zeitz, Inv.-Nr. 8/82)

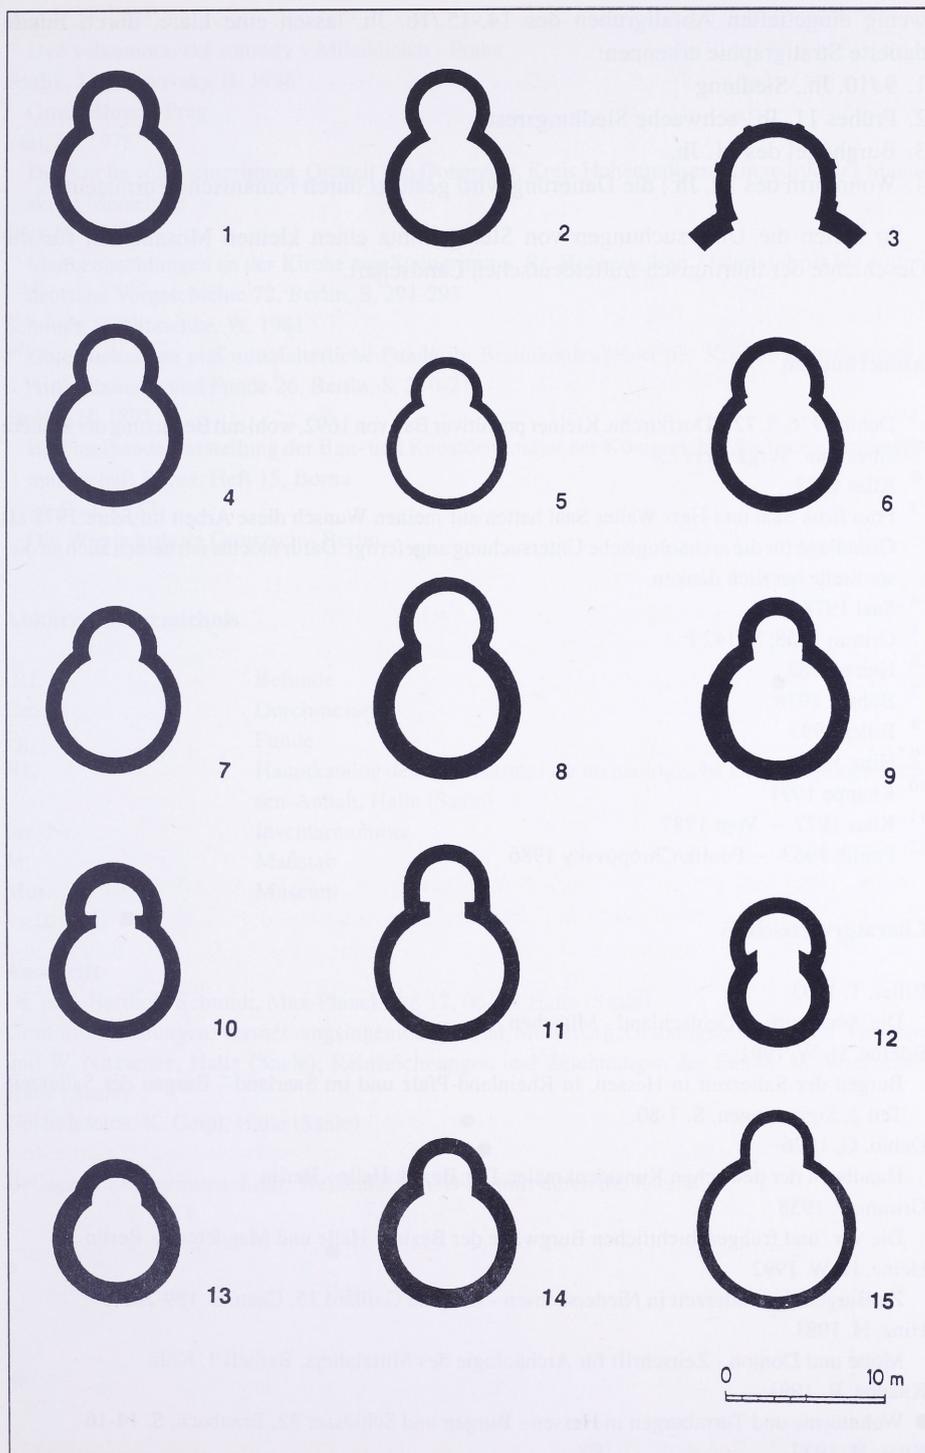
Abb. 5: Grundrisse von Rundkapellen des frühen und hohen Mittelalters (nach H. Küas 1977, Abb. 68). 1 Grotzsch (Ldkr. Borna), Burgkapelle; 2 Strzelin, p. w. šw. Gotarda; 3 Praha-Hrad, sv. Vít; 4 Znojmo, P. Marie; 5 Knautnaundorf, Ldkr. Leipzig, Andreaskirche; 6 Praha-Staré Město, sv. Kříže; 7 Starý Plzenec, sv. Petra; 8 Rabaszentmiklós; 9 Cieszyn, šw. Mikolaja; 10 Keresztur; 11 Óskü; 12 Gynlakeszi; 13 Algyógy; 14 Hidegség; 15 Petersberg bei Halle (Saale)

Das auch für früh- bis hochmittelalterliche Verhältnisse sehr starke, in Lehm gelegte Fundament weist zudem die doppelte Breite und Tiefe aller bis jetzt bekannten und untersuchten Rundkirchen auf. Die nur etwa 10 km in östlicher Richtung entfernte imposante Rundkirche in der Burg des Wiprecht von Groitzsch¹¹ hat ebenso wie die Rundkirchen des Großmährischen Reiches¹² kein solches Fundament wie das starke Steingrimmaer Bauwerk aufzuweisen (Abb. 5). Allen Rotunden gemein ist aber das Vorhandensein einer geradlinigen Spannmauer. Diese fehlt aber in Steingrimma.

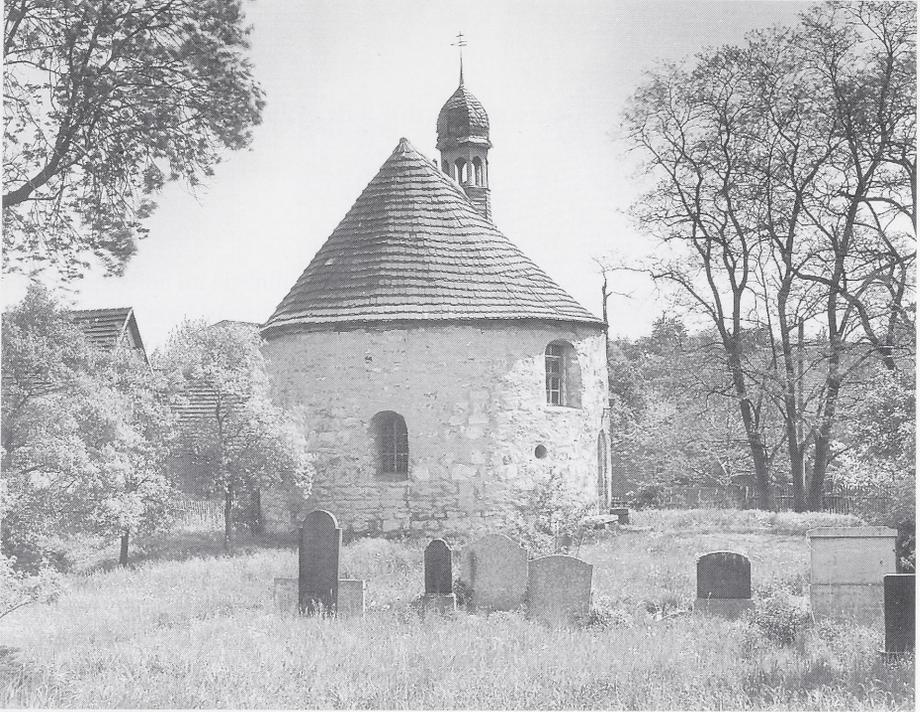
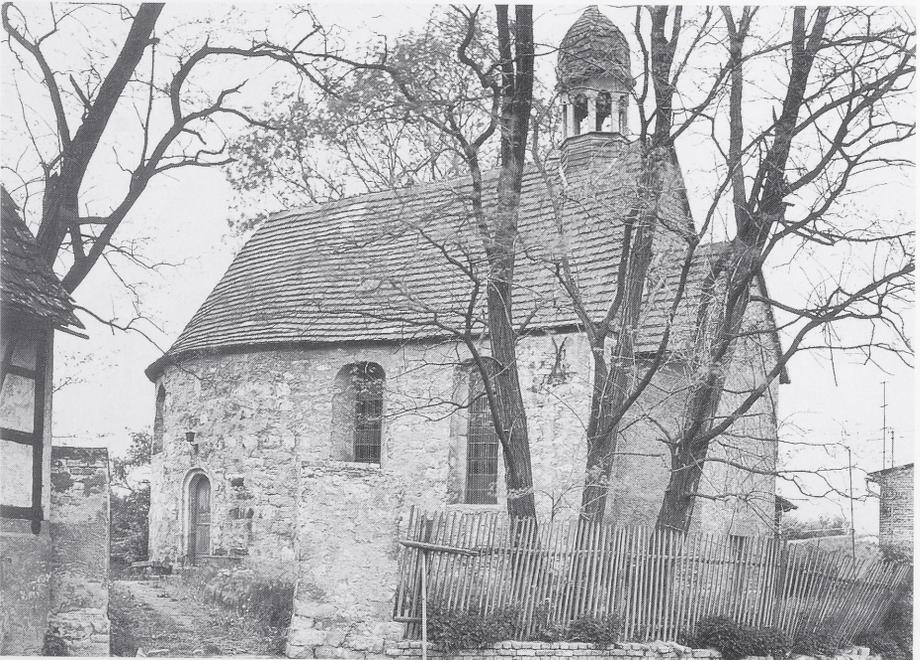
Tafel I: Steingrimma, Ldkr. Weißenfels. a) Kirchenhügel mit Rundbau; b) Kirche von Südosten

Nun ergab es sich, daß Ort und Gemarkung Steingrimma, unter denen sich tertiäre Braunkohlelager befanden, in den Jahren 1980/1981 abgebaggert werden sollten. Die Geländebegehung durch den Berichtersteller zusammen mit W. Nitzschke erbrachte einen Kirchenhügel mit einem rotundenartigen romanischen Kirchenbau (Taf. 1-2). Da die Bau- und Denkmalpflege sich außerstande erklärte, die Untersuchung durchzuführen, wurde die

Beschreibung der Kirche zu Steingrimma (Taf. 1-2)⁴: "Die Kirche insgesamt ist vom Fundament bis zur Traufe aus Bruchsteinen errichtet. Auch an den Fenstern ist die Verwendung von Mauersteinen nicht zu beobachten. Das Satteldach der Kirche, das wegen der Grundrißgestaltung des Baues im Westen in ein Zeltdach übergeht, hat Ziegeldeckung mit Biberschwänzen. Der Ostgiebel der Kirche ist verschiefert. Eine Dachentwässerung ist nicht vorhanden. Über der Mitte des östlichsten Bundfeldes erhebt sich ein achteckiger, barocker Dachreiter mit Belvedere und Zwiebel. Kreuz und Wetterfahne darüber sind aus Stahl handgeschmiedet. Der Eingang befindet sich auf der Südseite des runden Westteiles. Das Türgewände besteht aus zwei stufenförmig angeordneten halben Rundsäulen. Über dem Rundbogen befindet sich ein Ornament aus Andreaskreuzen. Links von der Tür befindet sich ein kleines Rundfenster, das jedoch im Inneren vermauert ist. Im Erdgeschoß des Rundteiles ist die Mauer ca. 1,40 m stark. Ein gleiches Rundfenster ist auf der Nordseite der Sakristei eingemauert, endet aber ebenfalls blind. Vermauert ist auch die Eingangstür zur Sakristei auf der Nordseite des Anbaues. Das Kirchenschiff wird auf der Nord- und Südseite durch je zwei Fenster erhellt, die nahezu bis zur Decke reichen. Im Erdgeschoß des Schiffes befindet sich im Westen noch ein kleineres Fenster und im Emporengeschoß ein ähnliches im Südwesten, während zwei wohl gleiche Fenster im Westen und Nordwesten vermauert sind.

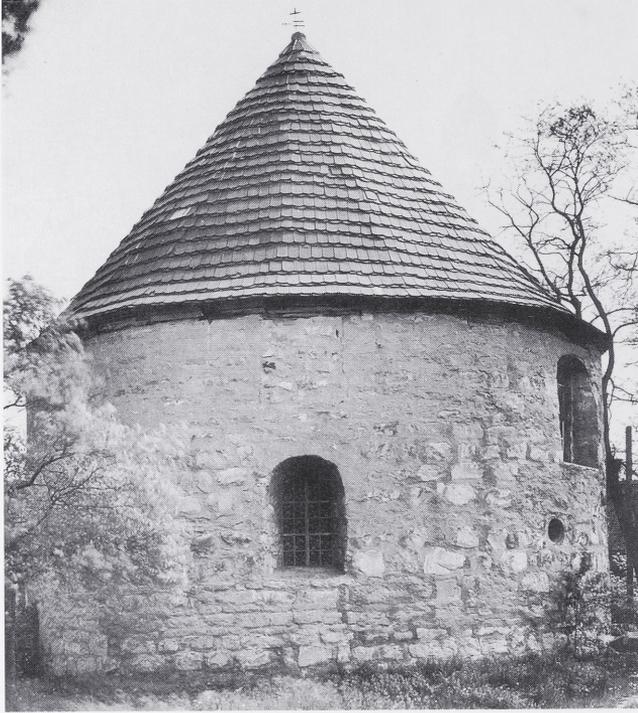
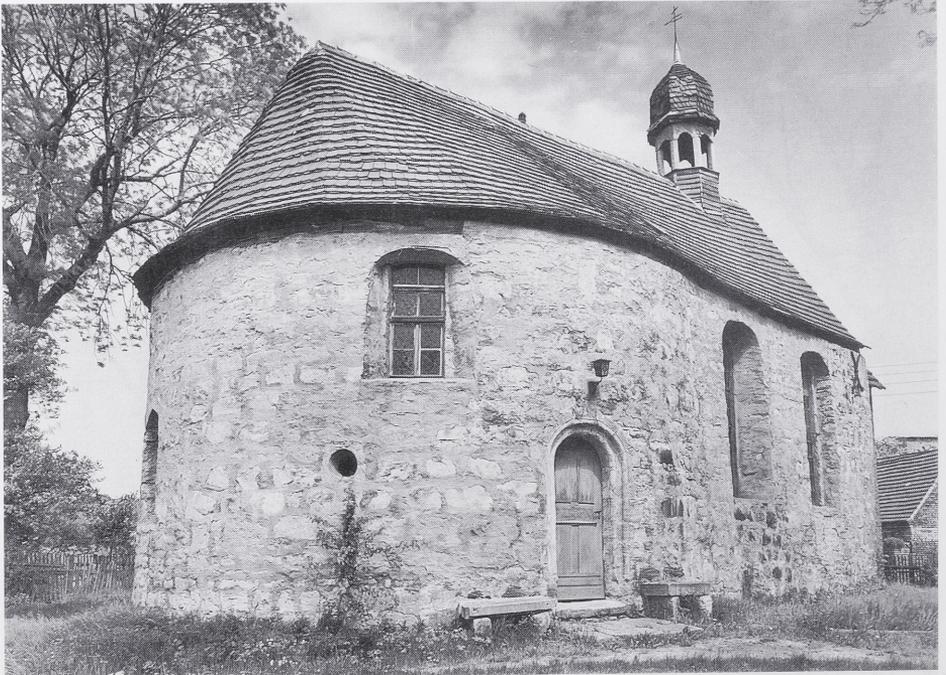
Tafel 2: Steingrimma, Ldkr. Weißenfels. a) Rundbau von Westen; b) Kirche von Südwesten
