#### Fossa, S. Maria ad cryptas (Fig. 8, 9)

### *L'Aquila, S. Maria di Collemaggio (Fig. 10)*

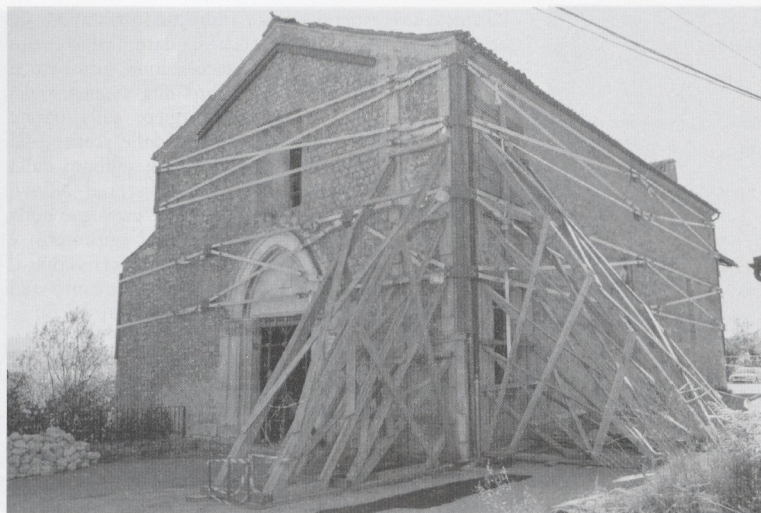
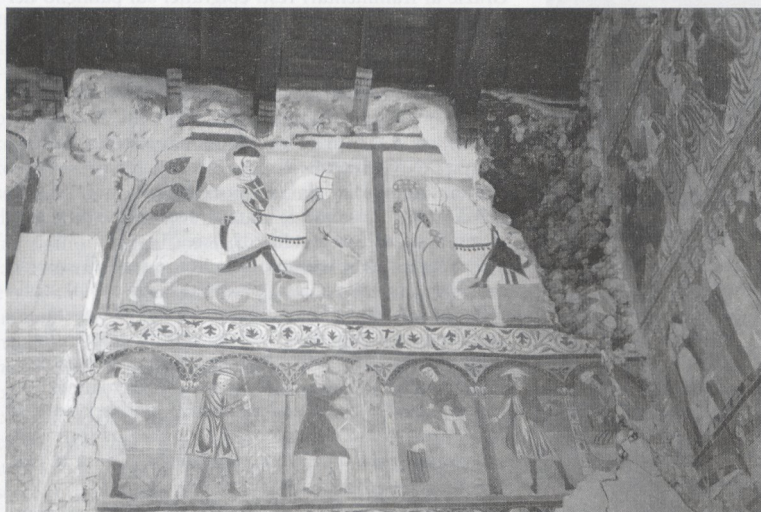
Fig. 8  
Fossa, S. Maria ad  
Cryptas, 2009  
(A. Thielemann)

La chiesa, restaurata negli scorsi anni dalla Soprintendenza dell'Aquila, ha subito una violenta scossa che ne ha severamente alterato la staticità, con scollamento delle strutture murarie portanti d'angolo, parziali distacchi delle murature e della volta a crociera e qualche caduta di parti di arredo. Sono state effettuate le necessarie puntellature e l'intera cerchiatura perimetrale dell'edificio con fasciatura a tiranti e speroni angolari. Gli affreschi hanno subito qualche fessurazione ed è andato perduta, per frantumazione, la metà

(compreso il volto) del santo cavaliere di discussa identificazione; i loro minuti frammenti sono stati recuperati nella speranza di poterne effettuare il reintegro. Si è altresì provveduto alla necessaria velinatura delle parti lesionate.
