Hanna von der Lippe

Denkmalgerechte Ersatzmaterialien?

Ein Beitrag aus der Praxis am Beispiel Fensterersatz.

Vortrag anlässlich des Symposiums «Nachdenken über Denkmalpflege» im Haus Stichweh, Hannover am 3. November 2001

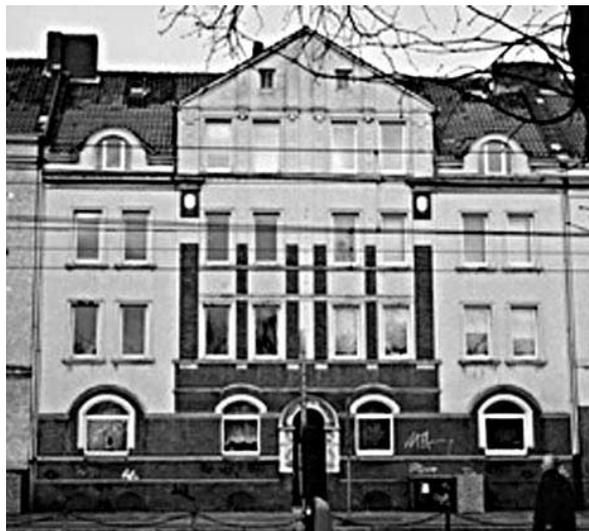
So sah die Häusergruppe an der Podbielskistraße noch 1998 aus, in diesem Zustand war sie auch bereits bei Unterschutzstellung. (Abb.1)

Abb.1: Hannover, Podbielskistraße 219, 1906 von Krack und Kröger, Zustand 1998.

Die Kleefeld-Buchholzer Genossenschaft als Eigentümerin der Anlage erwog 1998 die Erneuerung von Fenstern in einzelnen, jeweils leerstehenden Wohnungen. Gleichzeitig wies sie auf den hohen Unterhaltungsaufwand von gestrichenen Holzfenstern hin.

Die Genossenschaft führte einen Nachweis der wirtschaftlich hohen Belastung durch Reparaturanstriche im Verlaufe der kommenden Jahrzehnte. Hier spielen Gerüst- oder Hubwagenkosten für Anstricherneuerungen eine große Rolle, da seit 1994 gültige Vorschriften der Berufsgenossenschaft nicht mehr zulassen, dass Malerarbeiten von außen mit Gurten o.ä. durchgeführt werden. Darüber hinaus war durch Befund eindeutig ein dunkelgrüner Fensterfarbton belegt, der nach Aussage von Fachleuten – insbesondere wie hier an der Südseite – bei Holzfenstern einen erhöhten Instandsetzungsbedarf wegen höherer Temperatureinwirkung nach sich

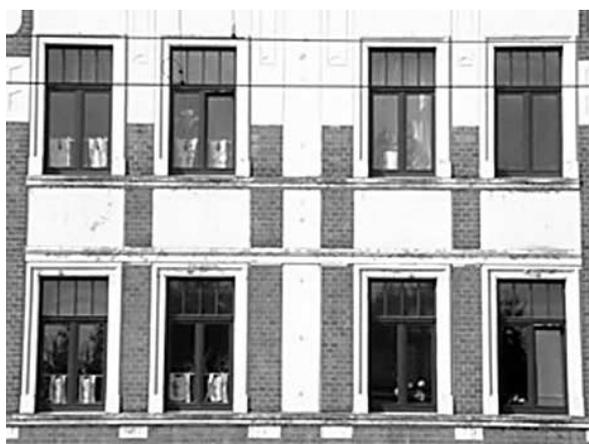
Abb.2: Hannover, Podbielskistraße 219, Zustand 2001.

Hier nun das Ergebnis dieser, gewissermaßen auch in einem Diskurs entstandenen Absprachen, die in die denkmalrechtlichen Genehmigungen eingeflossen sind. Wir verstehen dies auch als gewissenhafte Lesart des gesetzlichen Auftrages, die ästhetischen Werte des Denkmals wieder zu erschließen – hier unter Verzicht von sechs der insgesamt 15 Merkmale von Fenstern, die je nach Fallgruppe bei der Erneuerung von Bedeutung sein können:

Verzicht auf folgende Eigenschaften, die für die Bildhaftigkeit hier keine oder nur eine untergeordnete Rolle spielen:

Material Rahmen und Sprossen, Querschnitte der Rahmenprofile in der Tiefe, Schlagrichtung der Flügel, Beschläge, Scheiben-Einbauart (hier Einfachverglasung mit Kittfalz), Dichtung.

Folgende Eigenschaften sind erfüllt: Form, Farbe, Einbauebene und Anschlag, Flügelzahl, Öffnungsfunktion (zusätzlich Kipp-Funktion zulässig), Ansichtsbreiten der Profile, Profilierung der Aufsätze (Kämpfer, Schlagleiste, Wetterschenkel, Sprossen, Verleistung), Scheiben-Material (Glas, Farbe).
