Deutschordensburg Lochstedt

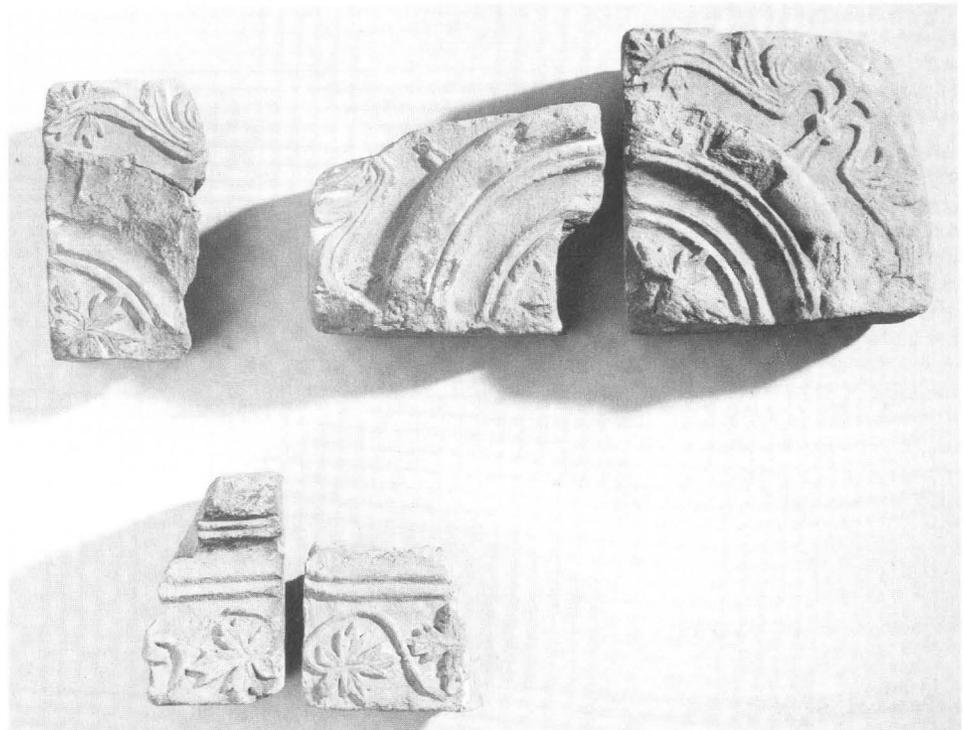
Formbacksteine (Profilziegel) eines Zierfrieses der Deutschordensburg Lochstedt, um 1300.

einen Eindruck des ersten Zustandes der Kapelle der Marienburg vermitteln konnte (die Kapelle der Marienburg wurde später vergrößert). Die Burgkapelle wies zwischen dem Mauersockel und den Fenstern ein umlaufendes Ornamentband auf. Die verzierten Backsteine dieses Frieses waren mit Formen in Terrakottatechnik hergestellt. Zu den bemerkenswertesten Baudetails gehört der Rundbogenfries in der Kapelle. Dieser Rundbogen ist aus vier annähernd quadratischen Steinen zusammengesetzt, von denen zwei den eigentlichen Bogen und zwei die Basis des Bogens und den

Übergang zum Nachbarbogen bilden. So war es möglich, aus zwei verschiedenen Formmodellen ein beliebig langes Friesband herzustellen. Die Symmetrie der Formen ermöglicht es sogar, mit nur zwei verschiedenen Modellen auszukommen, denn sowohl die Bogensteine als auch die (leider nur fragmentarisch erhaltenen, aber fotografisch überlieferten) Winkelsteine haben eine diagonale Symmetrieachse. Westlich der Kapelle schloß sich ein schmaler Vorraum an, den Rest des Flügels nahm der Remter ein. Diese Aufteilung findet sich – spiegelverkehrt – auch bei der Marienburg, die wenige Jahre älter ist. Der zweite, bis 1945 erhaltene Flügel enthielt kleinere spätgotisch gewölbte Räume. Kapitelsaal, Dormitorium und Bergfried bestanden dagegen schon 1945 nicht mehr. Trotz seiner baugeschichtlichen Bedeutung ist Lochstedt wis-

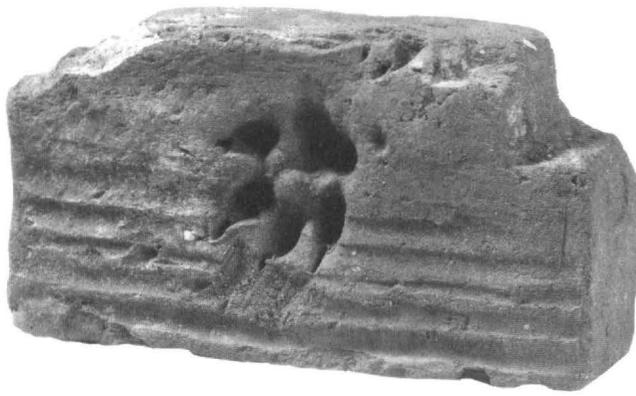
Profilziegel eines Gesimses, die Oberfläche als Mörtelhaftgrund mit bloßen Fingern abgezogen und einem zufällig in den feuchten Stein gelangten Abdruck einer Hundepfote.

- A 761: Kapitell
- A 762: fünf Fragmente eines Rundbogenfrieses
- A 763: Säulenfüßchen, fünf Bruchstücke
- A 764: Profilziegel für eine Mauerlisene mit einer Hundpfote auf der Längsfläche
- A 765: Profilziegel für eine Mauerlisene mit einem Fingerabdruck auf der Längsfläche
- A 766: Profilziegel für einen Teilungsposten eines Maßwerkfensters
- A 767: Profilziegel, Gewölbepfeiler (wohl ein Kriegsverlust im GNM, der einzige aus dieser Gruppe).

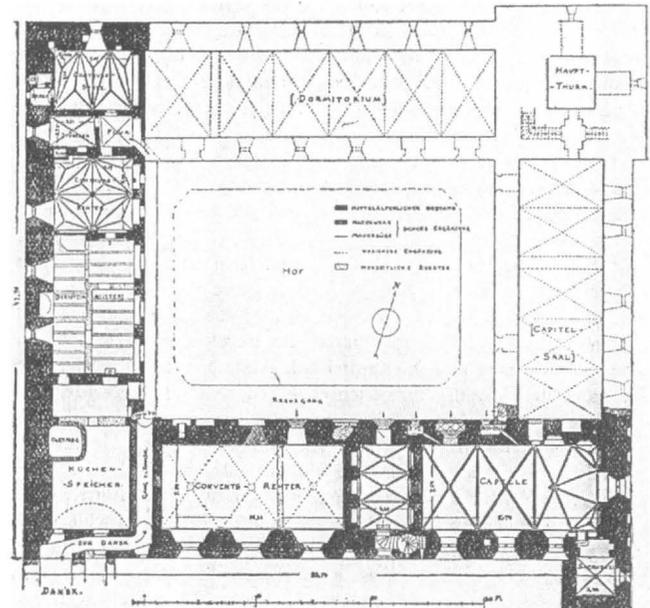
Grundriß nach Conrad Steinbrecht (1910)

Lochstedt liegt – oder lag – auf der schmalen Landzunge des Frischen Haff zwischen Pillau und Fischhausen, rund 70 Kilometer westlich von Königsberg. Die Deutschordensburg war ein nahezu quadratischer vierflügeliger Bau, von dem drei Flügel um 1300 entstanden sind, der westliche um 1370 unter Verwendung der älteren Außenmauer.
