Die Gründung der Wartburg – Mythos und Befund

Ulrich Klein

Die Grabung in Töpfers Keller

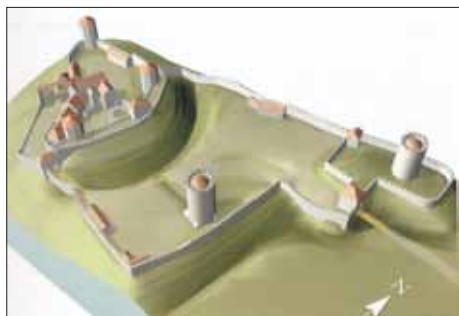
Abb. 2: Computergestützte Rekonstruktion der Neuenburg in Phase I (1090–1130) nach den Forschungen von Reinhard Schmitt.

Auf der Neuenburg haben in den letzten Jahrzehnten umfangreiche archäologische und bauhistorische Untersuchungen stattgefunden, als deren Ergebnis es möglich ist, umfangreiche Teile der heute noch erhaltenen Anlage einschließlich großer Abschnitte der Ringmauer der ersten Bauphase aus der Zeit zwischen etwa 1090 und 1130 zuzuweisen, teilweise auch unterstützt durch dendrochronologische Datierungen von verbauten Hölzern. Der Bestand ist hier so umfangreich, dass eine realistische zeichnerische Rekonstruktion dieser Phase mit einer kleineren Kernanlage auf der Höhe des Burghügels möglich ist (Abb. 2). Im Vergleich zur eigentlich älteren Wartburg muss diese Situation einer offenbar so weitaus besseren Überlieferung überraschen, zumal auch auf der Wartburg in den letzten Jahrzehnten umfangreiche Forschungen stattgefunden haben.³

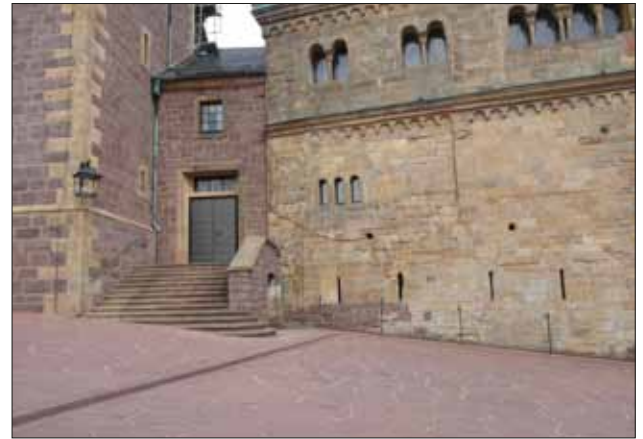
△ Abb. 4: Die völlig veränderte heutige Situation von Südwesten.

Zu den Außenstehenden völlig unbekanntem Bereichen der Wartburg gehört bislang der sogenannte Töpfers Keller, benannt nach einem früheren Hausmeister dieses Namens, der diesen Raum für Abstellzwecke nutzte (Abb. 3 und 4).
