Das „Heidenhaus“ in Ringoldingen/Simmental, Kanton Bern

Volker Herrmann

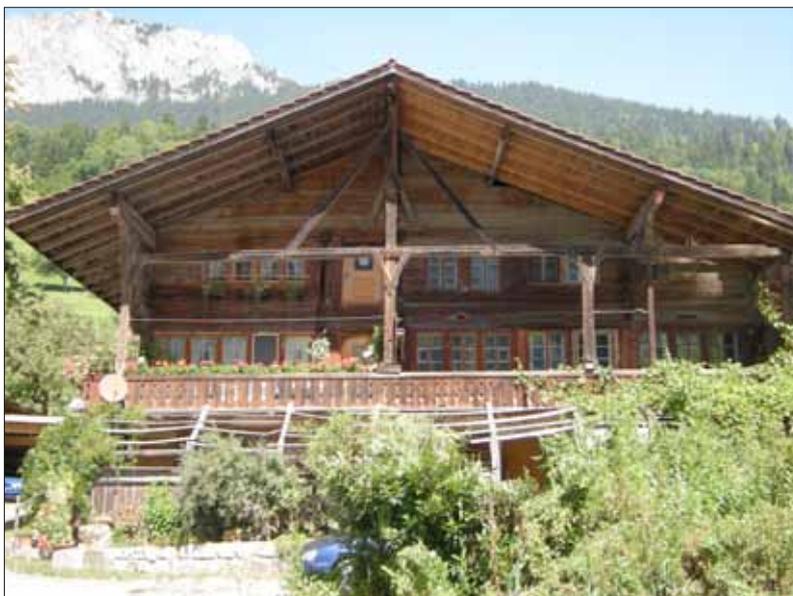
Abb. 1: Ringoldingen, Heidenhaus. Straßenseitige Ansicht von Süden.

Das weit vor den Giebel gezogene und spektakulär aufgeständerte Dach, das auf der straßenseitigen Laube abgestellt ist, erscheint ungewöhnlich und, abgesehen vom sogenannten „Heidenhaus zu Holwegen“ in Burgstein aus der Zeit um 1604d,⁸ ohne direkte Parallelen. Das „Heidenhaus“ in Ringoldingen verbindet in seinem Baubestand die grundlegend voneinander abweichenden Konstruktionsprinzipien zweier Hausland-

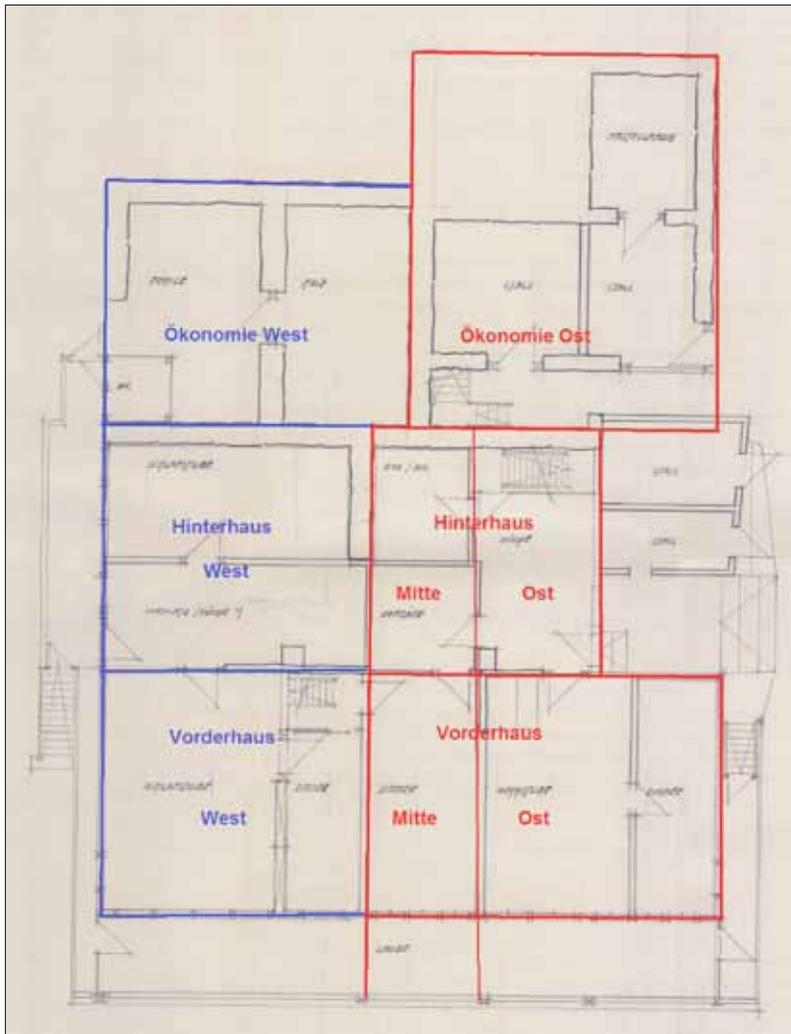
Abb. 2: Grundriss des Erdgeschosses mit Eintrag der unterschiedlichen Hausteile.

Das „Heidenhaus“ weist eine für das Oberland charakteristische Bau- und Raumstruktur auf. Zuzuordnen ist es den zweiraumtiefen und dreistubenbreiten Häusern mit beidseitiger Erschließung über kurze Quergänge (Abb. 2).¹¹ Über einem massiven Kellergeschoss, das in den rasch von Süden nach Norden ansteigenden Hang gebaut ist, liegt das Erd- beziehungsweise Stubengeschoss. Die geräumigen Stuben sind straßenseitig nach Süden orientiert. Sie sind ungewöhnlich reich mit profilierten Balkendecken und Ständern ausgestattet. Auf der Schauseite geben sich die beiden Stuben durch mehrgliedrige Fensterbänder zu erkennen, die im heutigen Bestand allerdings neuzeitlich verändert sind. Östlich ist eine Kammer oder kleine Stube angefügt. Dieser zusätzliche Raum sorgt dafür, dass das gesamte Gebäude auf der Giebelseite asymmetrisch erscheint. Zunächst lag deshalb der Verdacht nahe, dass es sich um eine sekundäre Erweiterung handeln muss, die an die bereits bestehenden Stuben angefügt wurde. Diese Vermutung hat sich nicht bestätigt. Die Schwelle des Blockbaus der Aussenwand reicht nachweislich über die Trennwand zwischen östlicher Stube und Kammer hinweg. Das Haus war folglich von Beginn an auf die gesamte Hausbreite hin konzipiert.

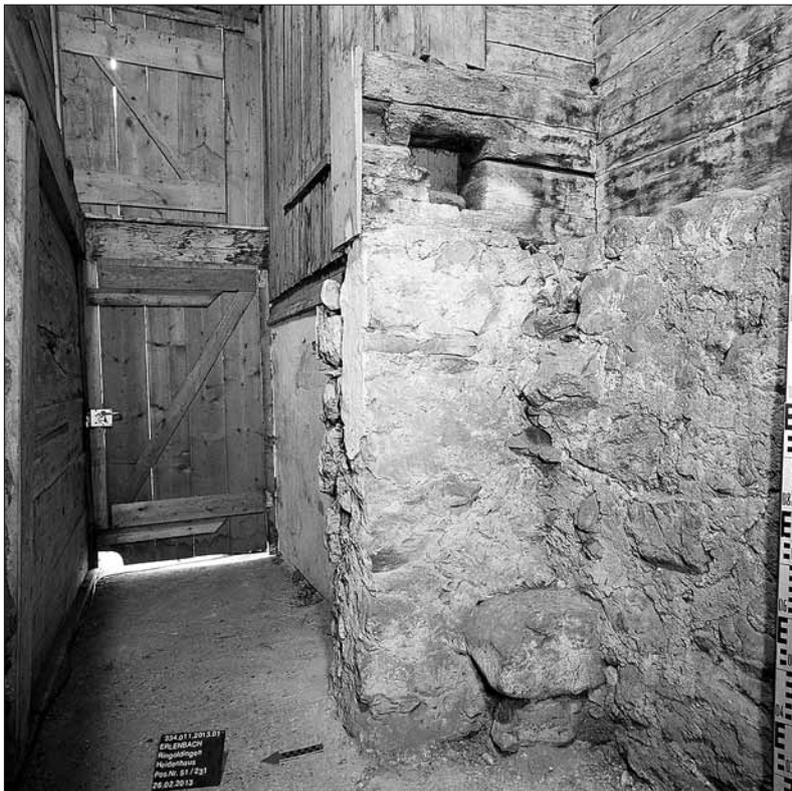
Abb. 3: Hinterhaus Ost, rückwärtige Steinwand (rechts) und nördlich anschließender Ökonomieteil.

Rückwärtig im Erdgeschoss befand sich ursprünglich eine offene Rauchküche mit einer vermutlich mittig gelegenen Herdstelle, wie sie in der Region gerade für ältere Befundzusammenhänge belegt ist.¹² Die Rückwand des Erdgeschosses ist, wie im Oberland häufig zu beobachten, als massive Mauer ausgebildet (Abb. 3). Ein mit der Raumstruktur in Ringoldingen vergleichbares Anwesen mit massiver Rückwand aus der Mitte des 16. Jahrhunderts wurde kürzlich vom Verfasser oberhalb von Saanen-Gstaad untersucht.¹³ Die dort vorgefundene Raumstruktur kann weitgehend auf die ursprüngliche Situation in Ringoldingen übertragen werden. Im Rahmen einer archäologischen Sondierung konnte im „Heidenhaus“ die auf den abfallenden Felsen aufgesetzte Rückwand näher untersucht werden. Hierbei wurden zugehörige Nutzungsschichten angeschnitten.

Das Hinterhaus ist ab dem Obergeschoss als Blockbau gefügt, der auf der Rückwand des Erdgeschosses aufgesetzt ist und ungewöhnlich deutliche Vorstöße zur rückwärtigen Giebelseite hin zeigt (Abb. 3). Über den Räumen des 1. Obergeschosses folgt der einheitlich abgezimmerte Dachraum, der nun eine einheitliche Bodenhöhe aufweist. Sie wird durch die längs verlaufende Schwelle der Firstkonstruktion vorgegeben.

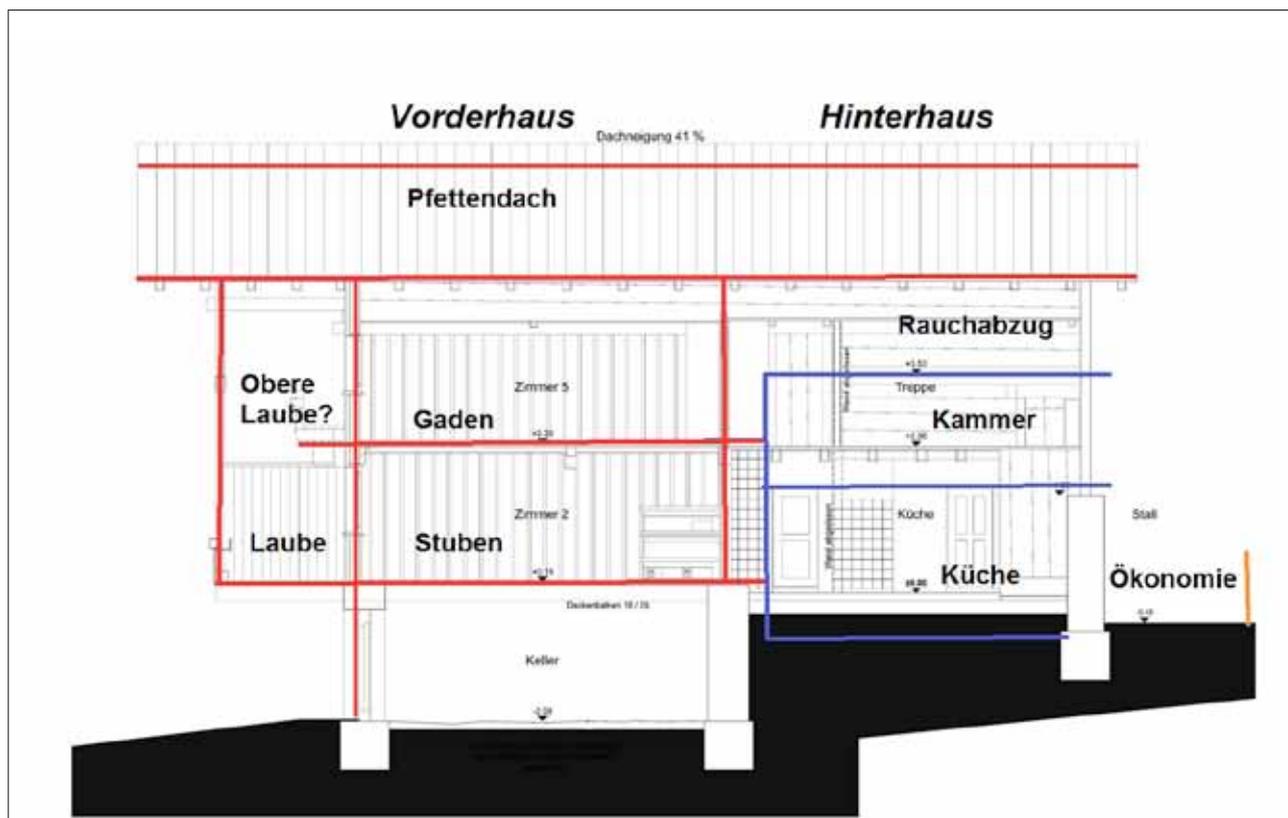
Abb. 4: Längsschnitt durch den östlichen Haus-
teil mit unterschiedlichen Niveaus.

Die Trennung des Hauptgebäudes in ein Vorderhaus mit den Stuben und ein Hinterhaus mit der Rauchküche ist zwar im Oberland häufig anzutreffen und weit verbreitet,¹⁷ doch ist in der Regel die Trennung nicht so deutlich ausgeprägt wie im Fall des „Heidenhauses“ von Ringoldingen. Hier wird die Nahtstelle zwischen Vorder- und Hinterhaus durch fehlende Blockverbindungen und durch deutlich unterschiedliche Höhen beider Fußbodenniveaus unterstrichen (Abb. 4–6). Dies überrascht, da bei einem vollständigen Neubau in der Zeit um 1500 eigentlich eine ebene Anlage des gesamten Erdgeschosses zu erwarten wäre. Schlüssig erklären lassen sich die unterschiedlichen Ebenen nur durch einen Rückgriff auf Reste einer Vorgängerbebauung, über die unterschiedliche Laufhöhen vordefiniert waren.

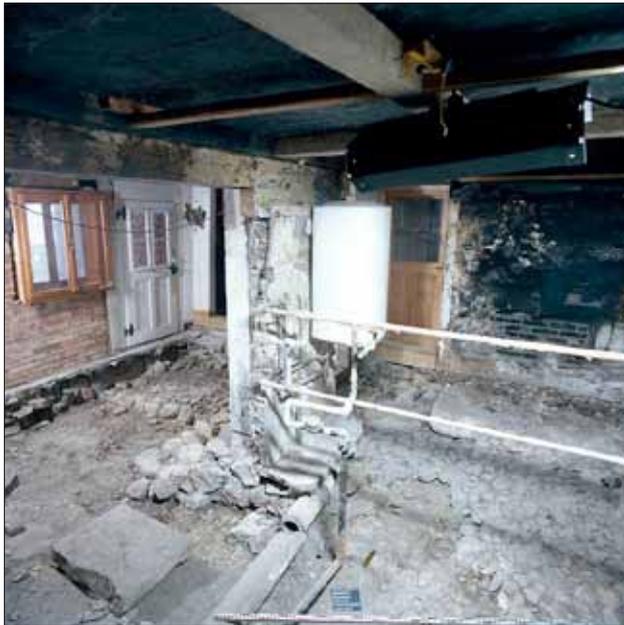
Abb. 5: Küche im östlichen Hinterhaus mit zugehöriger Pflasterung des 15. bis 20. Jahrhunderts.

um 1500. Wie ein ¹⁴C-Datum und neuzeitliche Keramik aus der darüber liegenden Schuttschicht unter dem rezenten Fußboden andeuten, war dieser Laufhorizont bis weit in das 19. oder gar 20. Jahrhundert hinein in Benutzung. Der Boden der spätmittelalterlichen und frühneuzeitlichen Küchennutzung lag noch ca. 0,4 m unter dem Fußboden des Vorderhauses.

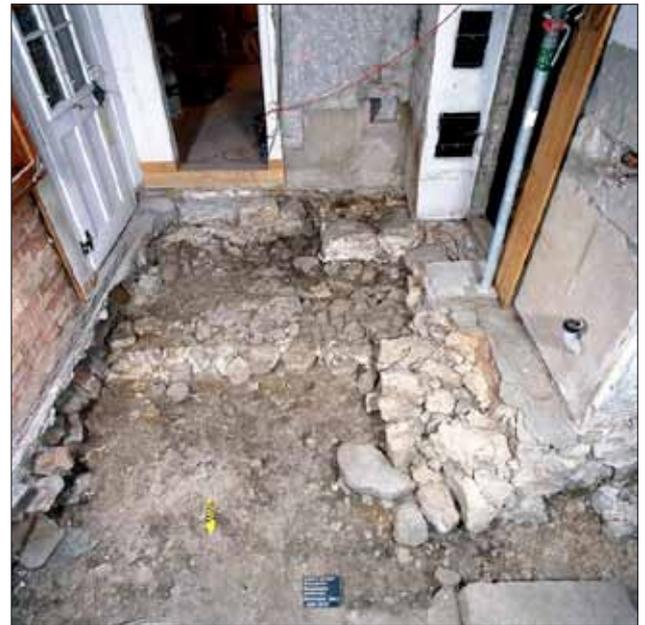
Abb. 6: Küchenpflaster im östlichen Hinterhaus mit Blick in die höher gelegene Stube des Vorderhauses.

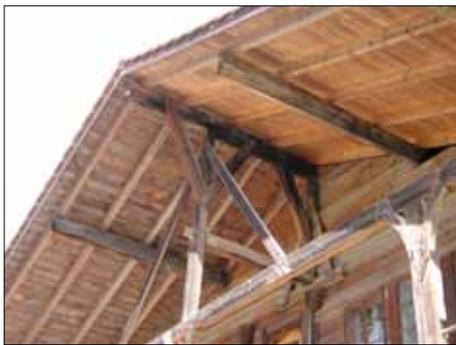
Abb. 7: Heidenkreuz der südlichen Giebelwand.

Gefügt ist das Holzgebäude als Mischkonstruktion aus überkämmt und mit Nut und Feder übereinander gestapelten Blockhölzern und Wandständern. Im Stuben- und im Gadengeschoss wurden höhere Blockbohlen verwendet, im Dachraum kamen kompaktere Blockhölzer zum Einsatz. Solche Blockbohlen-Ständerbauten sind gerade im Simmental und im südwestlich anschließenden Saanenland weit verbreitet. Gleiches gilt für die Konzeption als Rauchhaus mit giebelseitigen Heidenkreuzen (Abb. 7 und 8).

Solche kreuzförmigen Firstkonstruktionen dienten der Versteifung der Firstpfette mittels Schwelle, Ständer und angeblatteten Fußstreben. Sie finden sich vornehmlich bei alten Bauten der Zeit bis zum 16. Jahrhundert, im Oberland, wie in Reichenbach und Zweisimmen,²¹ aber auch im angrenzenden Mittelland, wie beispielsweise am bereits erwähnten „Heidenhaus zu Holwegen“ in Burgistein;²² besonders häufig anzutreffen sind sie heute noch im Oberwallis, vor allem in der Gemeinde Mühlebach.²³

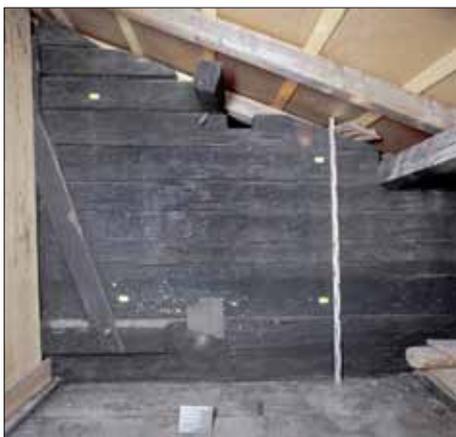
Abb. 8: Von Rauch geschwärzte nördliche Rückwand des Hinterhauses im östlichen Hausteil mit der Heidenkreuzkonstruktion.

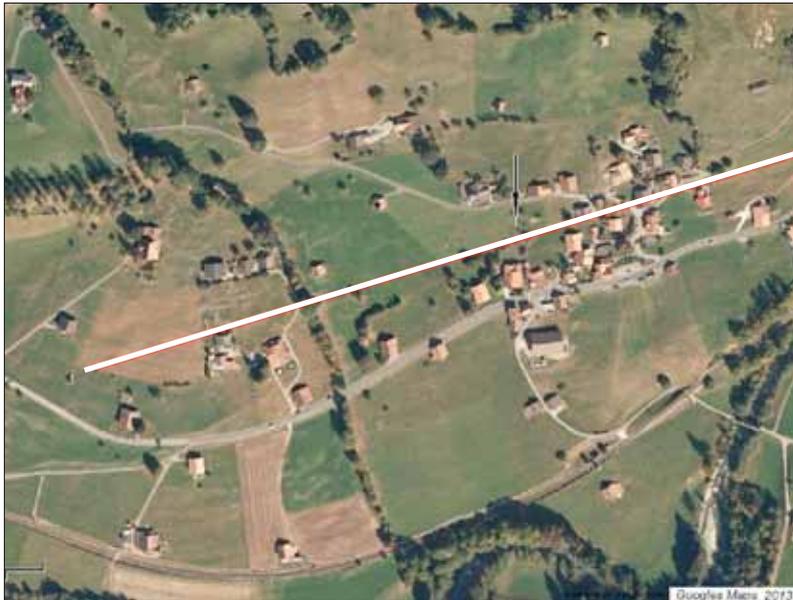
Abb. 9: Ringoldingen mit der möglichen älteren Wegeführung auf der Nordseite des Heidenhauses (Pfeil rechts der Bildmitte).

Die auffallend umfangreiche und massive Bebauung mit Ökonomieräumen auf der heutigen Rückseite der Parzelle, vor allem auf der westlichen Haushälfte, könnte ebenfalls im Kern auf die postulierte Vorgängerbau zurückgehen. Möglicherweise lag in hoch- und spätmittelalterlicher Zeit zunächst hier auf der sicheren Felsterrasse das Hauptgebäude. Bezogen war es vielleicht noch auf eine andere Straßenführung, die damals auf der Nordseite des Anwesens verlief (Abb. 9).
