# Hoch- und spätmittelalterliche Holzkirchen in der Niederlausitz (Brandenburg)

Markus Agthe

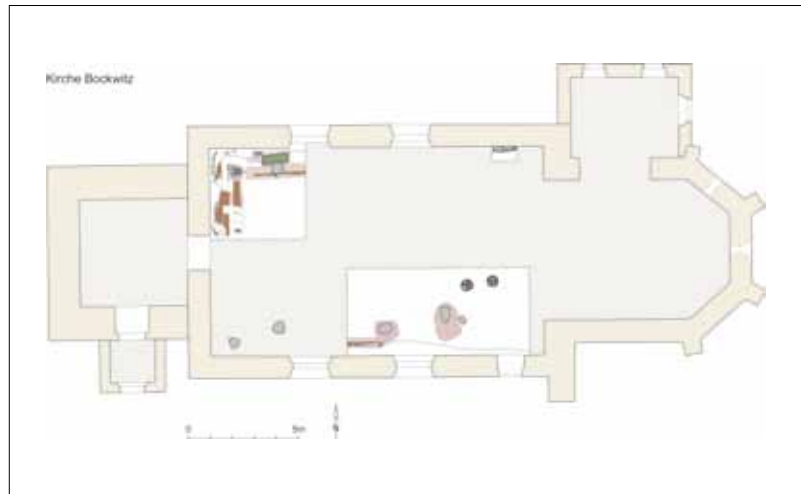
Abb. 2: Bockwitz, Dorfkirche. Grundriss mit Eintragung der wichtigsten Grabungsbefunde (älterer Vorgängerbau des 13. Jahrhunderts auf eingegrabenen Längshölzern; jüngerer Holzvorgänger des 14. Jahrhunderts auf eingegrabenen Unterlegsteinen; Pfostenbefunde im Ostteil der südlichen Untersuchungsfläche nicht zuzuordnen).

Für einige der hölzernen Vorgängerbauten der hier behandelten Region konnten die Abmessungen ermittelt werden: Demnach könnte das erste Gotteshaus in Pritzen eine Grundfläche von ca.  $12,5 \times 6,5$  m (ca.  $80 \text{ m}^2$ ) gehabt haben, während in Bockwitz eine Breite von 8 m zu ermitteln war. Beide Holzkirchen sind Vertreter des Typs mit einer Unterkonstruktion aus eingegrabenen Längshölzern, deren Funktion bislang noch nicht geklärt werden konnte. Eine Deutung der Längshölzer als Befestigung einer

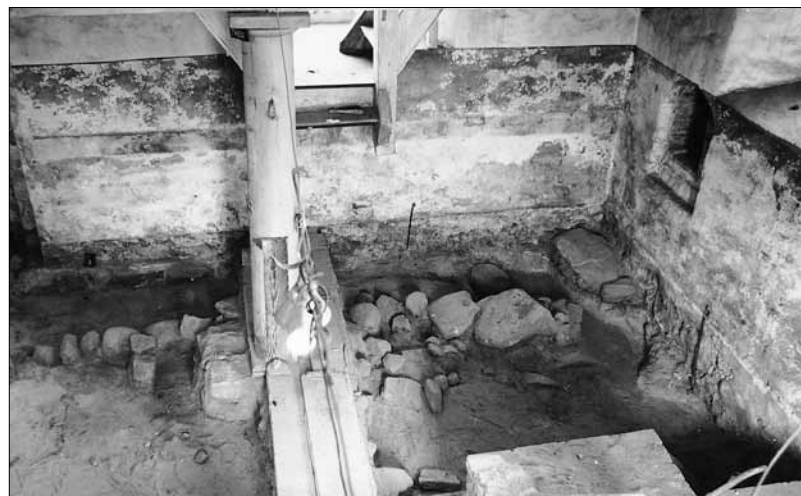
Abb. 3: Wolkenberg, Dorfkirche. Unterlegsteine der Fundamentierung einer hölzernen Vorgängerkirche des 14. Jahrhunderts im Befund.

Sakralbauten mit Schwellbalken auf Unterlegsteinen gehören dagegen einer zweiten, jüngeren Holzkirchengeneration an.<sup>10</sup> Für Bockwitz, Schönfeld und eventuell auch Weißagk ist diese Abfolge direkt nachvollziehbar. In Madlow<sup>11</sup> und Wolkenberg (Abb. 3 und 4)<sup>12</sup> kann eine ältere Bauphase jeweils nur indirekt durch überlagerte ältere Bestattungen erschlossen werden und ist daher nicht einem bestimmten Bautyp zuordenbar. Ein Pfostenbau muss für Wolkenberg allerdings ausgeschlossen werden. Die Ergebnisse der Untersuchungen in der Kirche zu Horno sind derzeit noch nicht abschließend bearbeitet.<sup>13</sup> Fest steht allerdings schon jetzt, dass auch dort eine ältere und eine jüngere Holzkirchenbauphase vor Errichtung des Steinbaus existierte (Tabelle 1).

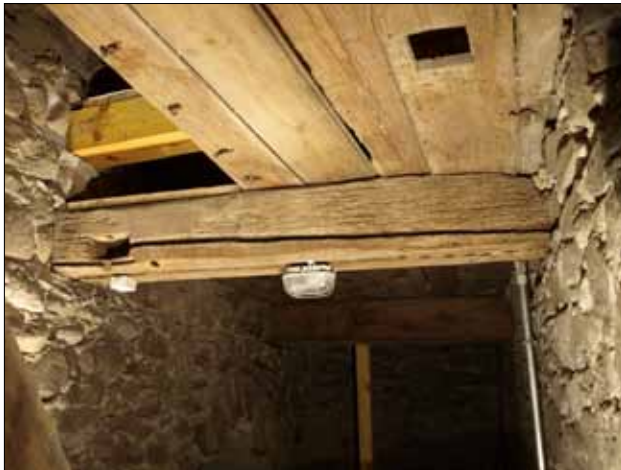
◁ Abb. 5: Dollenchen. Wiederverwendete Eichenbalken eines hölzernen Vorgängerbaus (1220±10d) im Turm der Dorfkirche.

Bei den in Tabelle 2 genannten Hölzern von Dollnchen (Abb. 5 und 6)<sup>31</sup>, Drahnsdorf (Abb. 7 und 8)<sup>32</sup>, Falkenhain<sup>33</sup>, Friedersdorf<sup>34</sup>, Goßmar bei Sonnewalde (Abb. 9 und 10)<sup>35</sup>, Martinskirchen<sup>36</sup> und Würdenhain (Abb. 11 und 13)<sup>37</sup> handelt es sich unter der oben genannten Voraussetzung wahrscheinlich um Reste aufgehender Bauteile von hölzernen Kirchen. Daneben gibt es eine zweite Gruppe von Hölzern, die weit weniger auffällig, aber mindestens genau so aussagefähig ist. Es handelt sich um dünne, schmale Spaltbretter, meist aus Eichenholz, mit keilförmig dreieckigem Querschnitt (Tabelle 2). In die breite Längsseite der Bretter ist jeweils eine Nut eingeschnitten; die schmale Längsseite bildet eine spitz zulaufende Kante, die als Feder diente (Abb. 12). Eine Wiederverwendung fanden die Hölzer ausschließlich als Stürze in Fensteröffnungen von Türmen<sup>38</sup> oder Saalraum-/Chorgiebeln<sup>39</sup> und in Nischen des Altarblocks<sup>40</sup>. Man geht sicher nicht fehl, wenn man die beschriebenen Spaltbretter als Reiswerk-Planken zur senkrechten Ausfachung von Wandkonstruktionen

Als Parallele für die Nutzung im Wandaufbau an Holzkirchen kann die Heidenhofer Kapelle benannt werden.<sup>42</sup> Der hölzerne Vorgängerbau von Dollenchen (Abb. 5) hatte wahrscheinlich eine vergleichbare Wandkonstruktion. Eine andere Deutungsmöglichkeit ist aus Mecklenburg überliefert. Hier sind im Dachwerk einiger spätromanischer/frühgotischer Kirchen provisorische Holzgiebelkonstruktionen des 13. Jahrhunderts erhalten, deren Giebel unter anderem mittels genuteter Spaltbretter geschlossen waren.<sup>43</sup> Im profanen Holzbau ist die beschriebene Art der Ausfachung seit langem bekannt.<sup>44</sup> Einen sowohl regionalen als auch zeitlichen Anknüpfungspunkt bieten die am Rathaus von Luckau freigelegten mittelalterlichen Marktstände. Diese konnten dendrochronologisch in das erste Viertel beziehungsweise den Beginn des zweiten Viertels des 13. Jahrhunderts datiert werden.<sup>45</sup> Die Ausfachung der in Fachwerkbauweise errichteten Kleingebäude bestand aus genuteten Eichenspaltbrettern, die in ihren Abmaßen denen aus den Kirchen entsprechen.

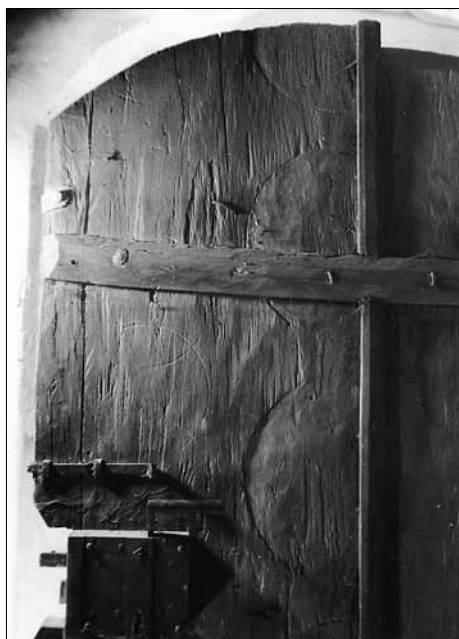
△ Abb. 7: Drahnisdorf. Türblatt des östlichen Eingangs in die Dorfkirche mit wiederverwendeter Eichenholzbohle mit eingeschnittenen Verzierungen (undatiert).

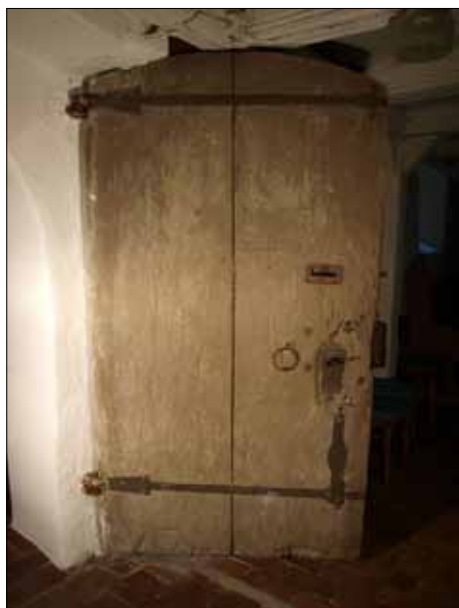
▽ Abb. 9: Goßmar bei Sonnewalde. Türblatt des östlichen Eingangs in die Dorfkirche aus wiederverwendeten Eichenholzbohlen mit eingeschnittenen Verzierungen (frühestens 1245 ± 10d).

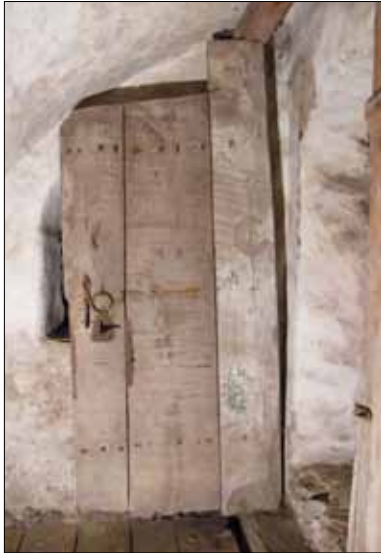
◁ Abb. 11: Würdenhain, Dorfkirche. Im Türblatt der Sakristei ist eine bemalte Eichenholzbohle (1454d) wiederverwendet. Es ist eine Verkündigungsszene dargestellt.

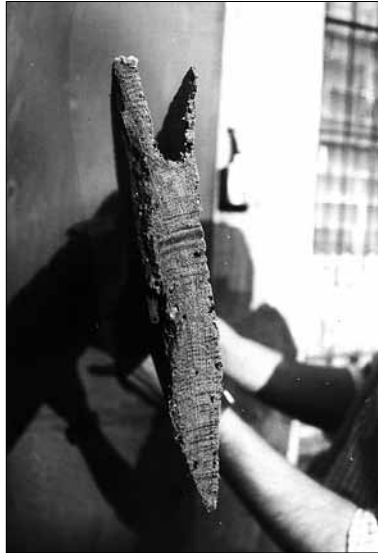
Abb. 12: Friedersdorf bei Doberlug, Dorfkirche. Genutetes Eichenspaltbrett (1226 ± 10d), wiederverwendet als Sturz im Turm der Dorfkirche.

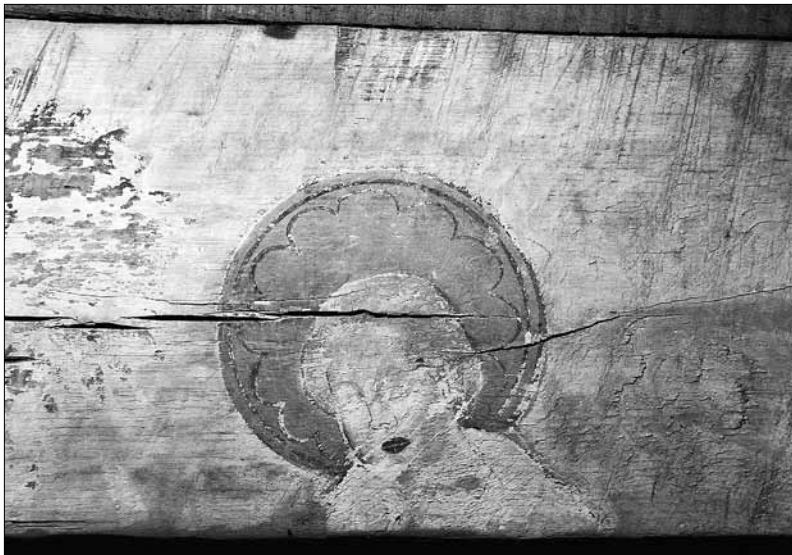
Abb. 13: Würdenhain, Dorfkirche. Detail der Bemalung (Madonna aus der Verkündigungsszene).
