Castrum niendorp

Eine Burg des Hochmittelalters

Manuel Mietz

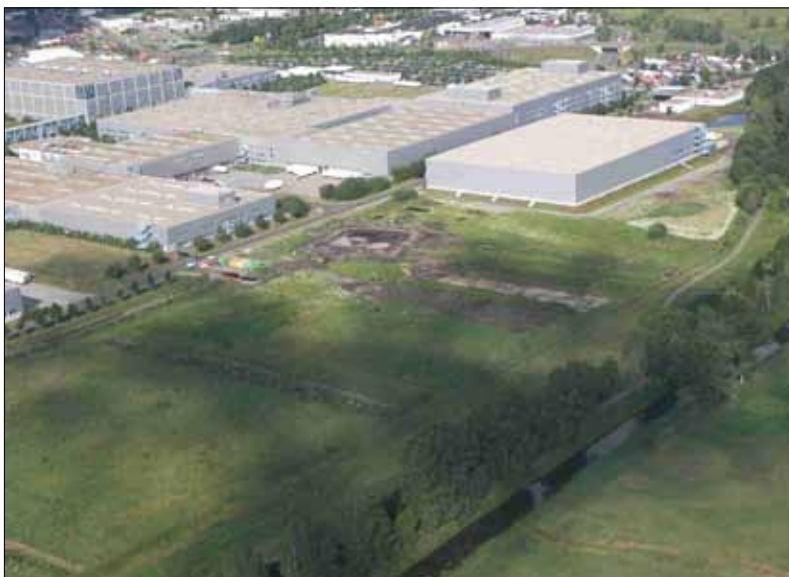
Abb. 1: Luftbild eines Teils des Ausgrabungsareals. Im Vordergrund die begradigte Ohre, im Hintergrund die Hallen des Hermes-Hochregallagers.

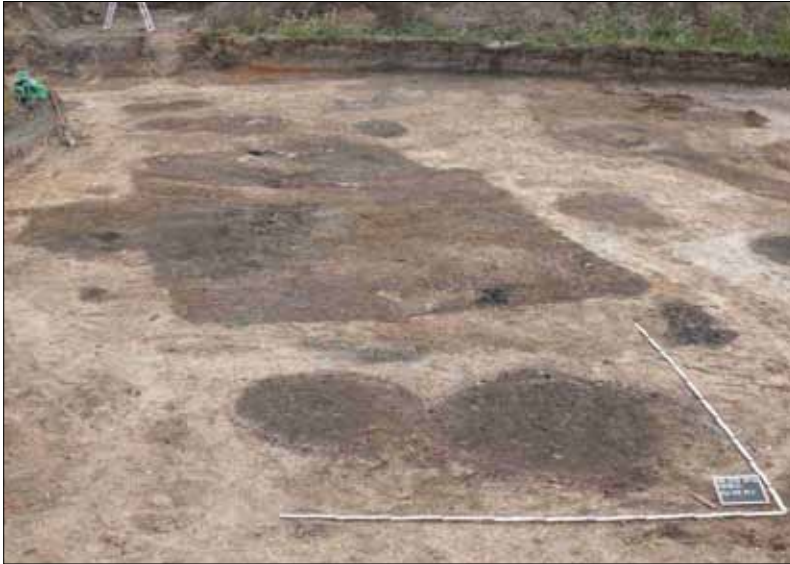
Abb. 2: Holzbrunnen aus der Wüstung Niendorf um 1200.

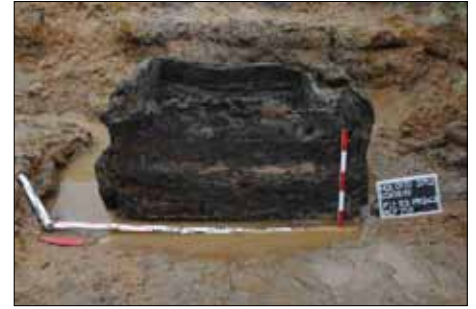
Abb. 3: Blick von Süden auf einen Keller des 13. Jahrhunderts in der Wüstung Niendorf.

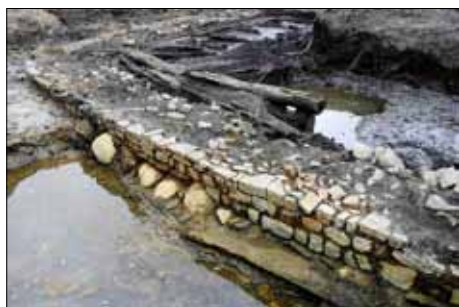
△ Abb. 5: Außenseite der Umfassungsmauer der zweiten Phase der Burg. Gut zu erkennen sind die bearbeiteten Grauwacken des aufgehenden Mauerwerks sowie das Fundament, das im Vordergrund aus größerem Grauwackebruch mit „Holzstabilisierung“ und im Hintergrund aus großen Findlingen gebildet wird.

In einer zweiten Phase der Burg wurde die hölzerne Front durch eine Steinmauer ersetzt. Hierfür wurde die Form der Holzburg aufgegriffen und ein zweischaliges Mauerwerk aus Grauwacken errichtet. Die nach außen sichtbare Blendseite wurde aus bearbeiteten Steinen gefertigt, die sauber in Lagen gesetzt waren. Die Rückseite, zum Burginneren, bestand dagegen aus unbearbeiteten, unsauber übereinander gestapelten Bruchsteinen, die keinen geraden Abschluss bildeten. Das Füllmauerwerk besteht aus kleineren Findlingen und Grauwackebruch in einem Kalk- beziehungsweise Gipsmörtel.⁵ Das Fundament der Umfassungsmauer wird entweder aus großen Findlingen oder größeren Grauwackeplatten gebildet (Abb. 5). Bei der Grauwacke wurden, scheinbar zur Stabilisierung nach außen, vor die Steine in die relativ schmale Baugrube noch sekundär verwendete Eichenstämme eingebracht. Die Stämme konnten auf Grund ihrer Bearbeitungsspuren eindeutig der „hölzernen“ Phase der Burg zugerechnet werden. Interessant ist hierbei, dass mehrere „Fundamenthölzer“ Feuerwirkung aufweisen. Dies lässt den Schluss zu, dass die Holzburg durch ein Feuer beschädigt wurde, ob dies auch der Grund für den steinernen Ausbau war, bleibt vorerst allerdings fraglich.

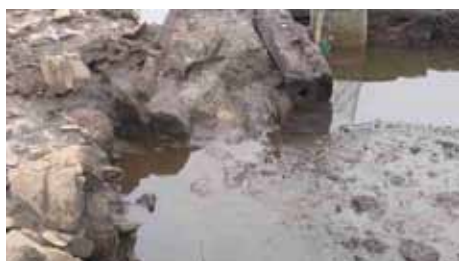
Abb. 7: Das Foto zeigt einen Querschnitt durch die Holzbefestigung der Burg. Rechts im Bild sind die massiven Eichenstämme der ersten Phase zu sehen, links das zweischalige Mauerwerk der Umfassungsmauer der zweiten Phase. In der Bildmitte ein Pfosten und eine Bohle der rückwärtigen Mauerverblendung.

Die erste Phase bildet eine Holzburg. Wie schon im Planum zu erkennen war, wurde die Front durch massive Eichenstämme gebildet. Die Längshölzer waren im rechten Winkel mit Stämmen verkämmt, die als Ankerbalken in einem Erdwall lagen. Die Eichenstämme wurden übereinandergestapelt. Hier wurde darauf geachtet, dass die obere Lage immer möglichst versetzt lag und nur an den Ecken auf Stoß ausgeführt war. Die Stämme besitzen eine Länge von bis zu 5 m bei einem maximalen Durchmesser von 65 cm.

Für die Gründung der Wallfront hob man eine Baugrube bis auf den anstehenden Kies aus. Die Stämme wurden hier hineingelegt. Bei unebenen Stämmen brachte man gegen ein Verrollen kleine Bohlen, Balken oder Keile ein. An der Oberseite der Querhölzer wurden mit einer Axt Kerben eingeschlagen; in diese wurden im rechten Winkel Ankerhölzer gelegt, die wiederum in einer Erdrampe lagen. Bei den Ankerhölzern handelt es

Die unsauber gesetzte Mauerrückseite zum Inneren der Burg wurde – zumindest im unteren, ergrabenen Bereich – durch eine Bohlenwand verdeckt. Hierfür wurden massive, teils runde, teils quadratische Pfosten an der Mauer in den anstehenden Boden getrieben. Die einzelnen Pfosten weisen einen Abstand von 1,6 m bis 2,5 m voneinander auf. Ca. 50 cm über den angespitzten Pfostenenden wurde eine Auflage in den Pfosten eingearbeitet, auf denen die Bohlen aufliegen. Die Bohlen besitzen eine Länge von ca. 6 m und liegen je nach Abstand der Pfosten auf mindestens dreien auf (Abb. 7). Ob die Bohlenwand zur Stabilisierung der Mauer, der Verblendung dieser oder beidem dient, bleibt zu diesem Zeitpunkt unklar. Dendrodaten aus der Zeit von 1105 bis 1107 datieren den Befund auf jeden Fall in die zweite Bauphase der Burganlage.

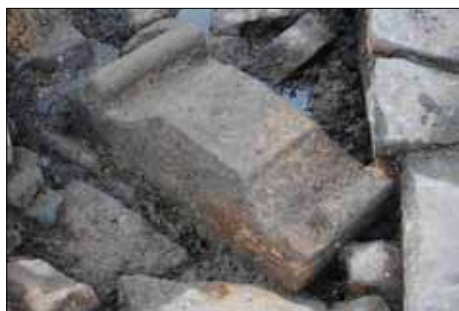
△ Abb. 8: Im Abbruchschutt der Burg gefundener Sattelkämpfer eines Biforiums.

Eine dritte Ausbauphase der Burg scheint es in der welfischen Zeit gegeben zu haben. Zwar fehlen hierfür die eindeutigen archäologischen Befunde, aber der Fund eines Sattelkämpfers – in dieser Form hauptsächlich für die Mitte des 12. Jahrhunderts nachgewiesen¹¹ – sowie einige Dendrodaten verstürzten Fachwerkholzes lassen vermuten, dass unter Heinrich dem Löwen ein weiterer Ausbau der Anlage erfolgte. Wieder war die Lage am Grenzweg zum Bistum Magdeburg und in die Nordmark ein neuralgischer Punkt. Immerhin bildeten die planmäßige Errichtung der Marktsiedlung Neuhaldensleben und Heinrichs nach Norden und Osten gerichtete Machtpolitik für die Magdeburger Kaufleute und den Magdeburger Erzbischof und Kirchenfürsten Wichmann von Seeburg eine große wirtschaftliche und militärische Gefahr. In einer Urkunde aus dem Jahr 1167 wird die Burg Niendorf zum ersten Mal erwähnt. Während der Auseinandersetzungen Heinrichs des Löwen mit Kaiser Barbarossa zerstörte Wichmann von Seeburg – auf Seiten des Staufers – 1167 die welfischen Burgen in Althaldensleben und Niendorf.¹²

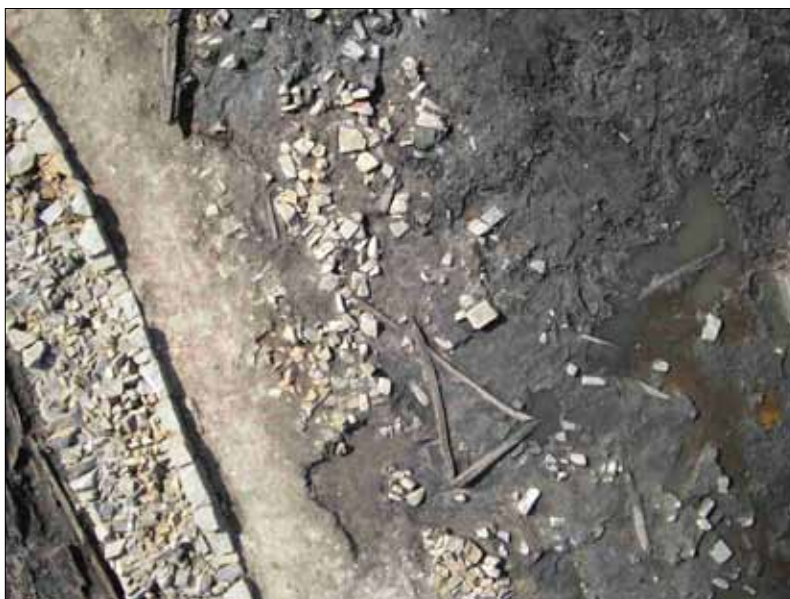
▷ Abb. 9: Luftaufnahme mit einem Teil der nördlichen Umfassungsmauer und davor gelegenen Graben mit Versturzmateri-

Ein Teil der Bebauung der Innenfläche lässt sich allerdings an Hand von Versturzmateriale aus dem Burggraben rekonstruieren. Neben Steinmaterial, wohl hauptsächlich der Umfassungsmauer, konnten bisher auch viele Hölzer von Fachwerkbauten geborgen werden. Hervorzuheben sind hier die Reste eines Dachstuhls, sehr gut erhaltene Reste von Flechtwerk sowie noch miteinander verzapfte Hölzer (Abb. 9). Einen weiteren wichtigen und überraschenden Fund bildet der Kämpferstein eines Biforiums (Abb. 8). Gerade bearbeitete Steine wurden planmäßig mit dem Bau der Siedlung Niendorf von der aufgegebenen Burg für Haus- und Kirchenbau abgetragen. Im Graben befindet sich auch der Großteil des Fundmaterials. Neben Keramik- und Knochenfunden sind hier als Besonderheit annähernd 50 Holzteller und -schalen, zwei hölzerne Seitenruder und zwei Paddel, die Reste von Lederschuhen sowie ein Spielstein aus Geweih aufzuführen (Abb. 10).

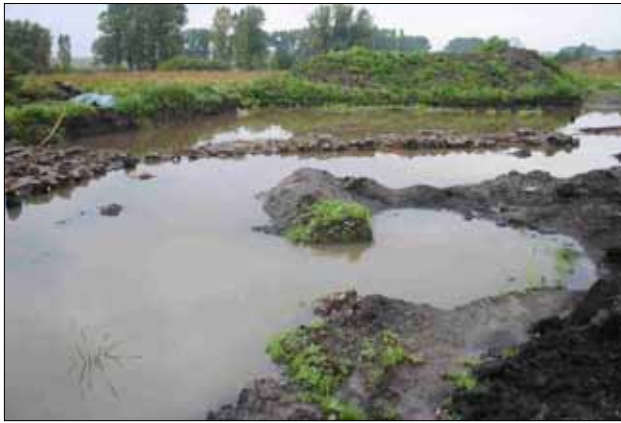
◁ Abb. 11: NW-Ecke der Burganlage nach einem Regenschauer.

Durch ständig nachdrückendes Schichtwasser gestaltet sich die Ausgrabung in dem Torfbereich auf dem Hermes-Gelände sehr schwierig (Abb. 11). Teilweise können die Arbeiten nur unter dem Einsatz von bis zu 13 Schmutzwasserpumpen durchgeführt werden. Ein weiteres Problem stellt die Bergung der Hölzer aus dem Burgbereich dar. Bei einer Länge von 5 m und einem Durchmesser von 60 cm haben die Eichenstämme ein Gewicht von bis zu 1,6 t. Durch den Untergrund ist eine Bergung der Hölzer mit einem Bagger nicht möglich, ohne dabei die umgebenden Befunde zu zerstören. Dies führt zu dem Einsatz eines 75 t-Mobilkranes (Abb. 12). Zur Lagerung werden die Hölzer in mit Teichfolie ausgeschlagene Abrollcontainer gelegt, die mit Wasser aufgefüllt werden.

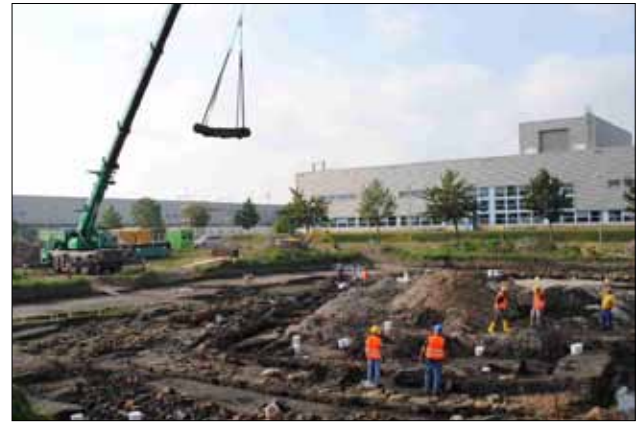
△ Abb. 12: Bergung der Hölzer.
