8%. Über die Bedeutung der Menge im archäologischen Befund

Am Beispiel einer baubegleitenden Untersuchung eines ehemaligen Bischofssitzes und einer späteren Schule bei der Kirche St. Gotthardt in Brandenburg an der Havel

Wolfgang Niemeyer

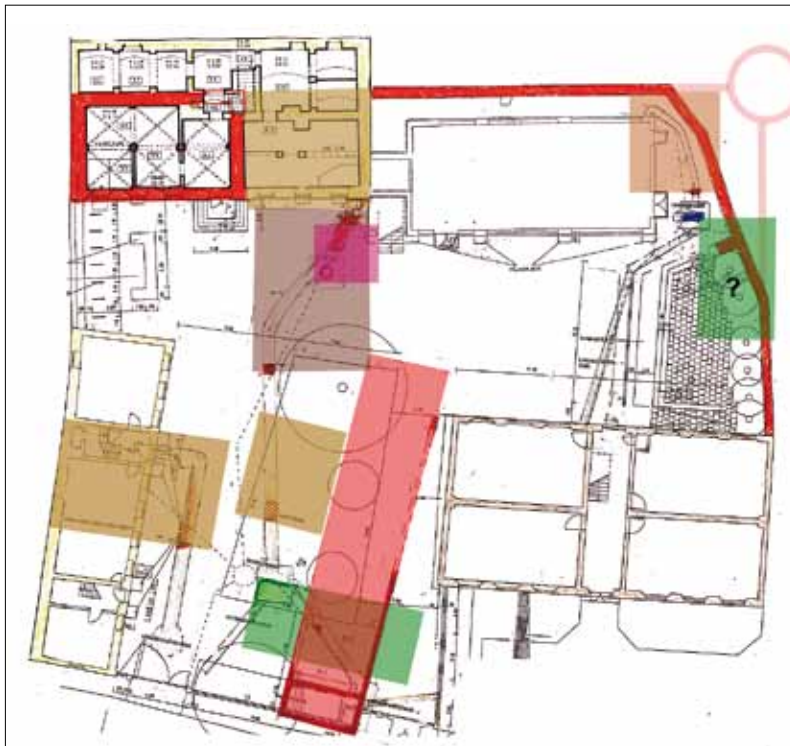
Abb. 14: Teile der ermittelten Bebauung des Grundstücks (Grundrissmaße unbekannt).

Mittelalter: grün: vor- und frühstädtisch; hell-rosa: ursprüngliche Stadtmauer

spätes Mittelalter: hellbraun: Phase I; beige-braun: Phase II; rosa: Phase III; braun: Phase IV; hellrot: Phase V

Neuzeit: Graublau.

Bestand: rot: Pfalz Keller und Stadtmauer; hell-gelb: Schulbauten um 1800; braun: Schule des 19. Jahrhunderts.

Die Grundzüge der Siedlungsgeschichte des Grundstücks des heutigen Gemeindehauses und Interkulturellen Zentrums „Gertrud von Saldern“ an der Gotthardtkirche (Abb. 14) konnten im Bereich zwischen den historischen Schulbauten und der Grenze zur Kirche hin von vor- und frühstädtischer Zeit an bis in die Gegenwart ermittelt werden. Die Hinterlassenschaften im Boden, deren relativ-chronologisches Spektrum und ihre inhaltliche Bedeutung wurden an den instruktiven Profilen langer Schnittstrecken erschlossen. Die Qualität einiger abgegrenzter Befundkomplexe und deren oft große Aussagekraft der Ansammlung ihrer Elemente führte zu wichtigen Einblicken in Segmente der lokalen historischen Zustände. Baurelikte boten Konstruktionsabfolgen und Details aus ihrer Bestehenszeit. Einige Stellen erbrachten solitäre historische Ergebnisse.
