8%. Über die Bedeutung der Menge im archäologischen Befund

Am Beispiel einer baubegleitenden Untersuchung eines ehemaligen Bischofssitzes und einer späteren Schule bei der Kirche St. Gotthardt in Brandenburg an der Havel

Wolfgang Niemeyer

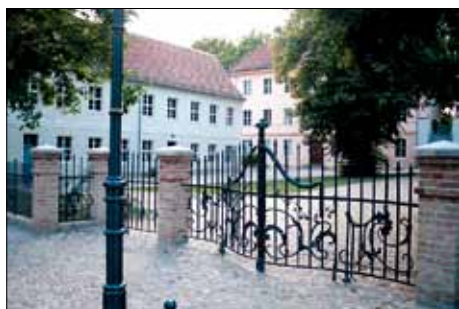
Abb. 2: Grundstück Gotthardtkirchplatz 9/ Walther-Rathenau-Platz 1 (Ansicht 2009), mit ehemaligem Schulgebäude (1799) links und Lehrergebäude (1800) hinten nach der Neugestaltung 2006–2008.

Auf dem Großgrundstück nördlich der St.-Gotthardt-Kirche, Gotthardtkirchplatz 9/Walther-Rathenau-Platz 1, in der Altstadt Brandenburg wurden im Rahmen einer Freiflächengestaltung von 2200 m² gesamtter Fläche des Areals etwa 175 m² mit einer baubegleitenden Dokumentation und damit 8% der Fläche mit einer archäologischen Untersuchung erfasst (Abb. 2 und 3).

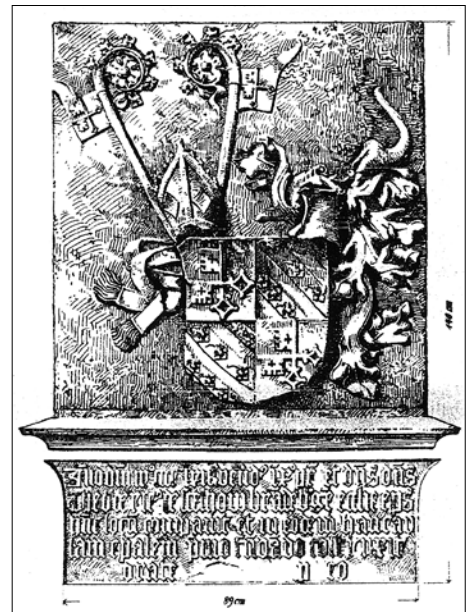
Abb. 4: Weiheinschrift mit Wappen des Dietrich von Stechow. Umzeichnung nach Eichholz 1912; Original des Wappenfeldes in der Gotthardtkirche.

von „hanc aulam ep[iscop]alem“. Die Wappentafel soll sich in der Kapelle des Hauptgebäudes befunden haben (Abb. 4).⁴

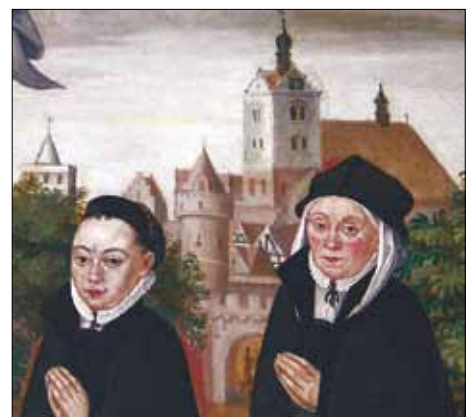
Abb. 5: Epitaph Hans Trebaw von 1586 in St. Gotthardt: der Pfalzbau des Bischofssitzes erscheint rechts oberhalb der linken Frauenfigur.

Als bauliche Hinterlassenschaft des Kernbaus der Residenz sind kreuzgratgewölbte Kellerräume in den südwestlichen zwei Dritteln des 1799/1800 errichteten Schulhauptgebäudes bis heute erhalten geblieben. Der Ursprungsbau wird nach einer Darstellung auf dem Epitaph des Hans Trebaw von 1586 in der Gotthardtkirche (Abb. 5) ein turmartiges Gebäude gewesen sein, wohl massiv aus Backstein drei Stockwerke hoch errichtet, mit einem steilen Satteldach zwischen hohen Treppengiebeln in den Verlauf der Stadtmauer rückwärtig eingefügt. Der Besitz verfügte offenbar über umfangreiche städtische Rechte der Viktualienproduktion und der Weide in der Stadtflur, so dass er wesentlich als durch Landbau und Viehwirtschaft getragene Einrichtung dastand. Er besaß eine eigene, stadtunabhängige Gerichtsbarkeit, wie sie etwa vom Bischof Joachim Krey von Münsterberg 1549 gegenüber dem Rat zur Geltung gebracht wurde.⁵

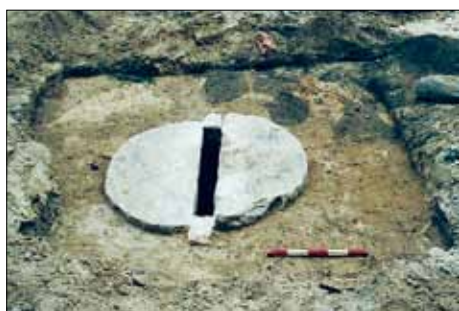
Abb. 8: Schnitt 2. Spätneuzeitlicher Brunnen.

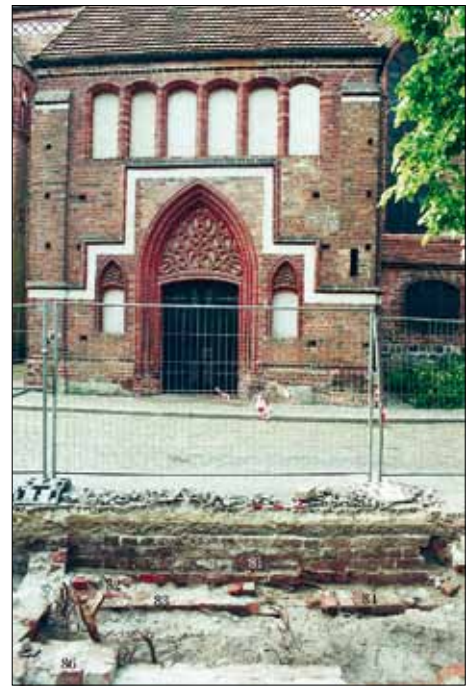
Abb. 9: Schnitt 3. Mittelalterliches Backsteingebäude gegenüber der Taufkapelle von St. Gotthardt; Giebelmauerwerk (Bef. 81), ursprüngliches Bankett (Bef. 83) und jüngerer Kellereinbau (Bef. 86), moderne Überformung (Bef. 82, 84).

Schnitt 3 (Abb. 9) zeigte beim Abbruch eines Zaunfundaments für die Errichtung der neuen Grundstücksmauer gegenüber der Taufkapelle der Gotthardtkirche aufgedeckte Hinterlassenschaften eines Steingebäudes. Der Flächenabtrag in das Grundstück hinein öffnete die Abbruchkrone weiterer Mauerreste. Leicht über die heutige Grundstücksgrenze gegen die Kirche vorgerückt wurden Teile eines untergegangenen Gebäudes

aufgedeckt. 3,6 m weit von der inneren Südostecke war das aufgehende Mauerwerk der Giebelseite erhalten. Die Abbruchkrone der Ostwand wurde auf eine Länge von 9,5 m aufgedeckt. Weiter nach Nordwesten zog das Niveau der bauseitig herzustellenden Sohle an, so dass weitere möglicherweise erhaltene Mauerreste unter der Oberfläche verborgen blieben. An der Grundstücksseite gegenüber der Taufkapelle der Gotthardt-Kirche war das Backsteinsichtmauerwerk in großformatigen Steinen vom 30×14×9 cm oberhalb eines leicht vorstoßenden Binderbanketts des Fundaments errichtet. Das im wendischen Verband gesetzte Mauerwerk zeigte sich drei Lagen hoch erhalten. Ein Viertel der Wandfläche trug noch Putzreste, selten darauf Spuren einer hellblauen Kalkung. Die zerstörte und später ergänzte Südecke des Baumrisses ermöglichte, eine Weite von 4,8 m für den Bau anzunehmen. Die sicher dazu gehörende 48 cm starke Nordostwand wurde nur in der Abbruchkrone aufgedeckt, ohne Nischen, Türöffnungen oder Raumunterteilungen im angrenzenden Mauerwerk. Unmittelbar hinter dem Giebel zur Kirche gab es ein schmales Kellergelass, 1,8 m tief, vielleicht ein Vorratskeller. Die Beteiligung handgestrichener Kleinformate weisen die Veränderung in die fortgeschrittene Neuzeit.

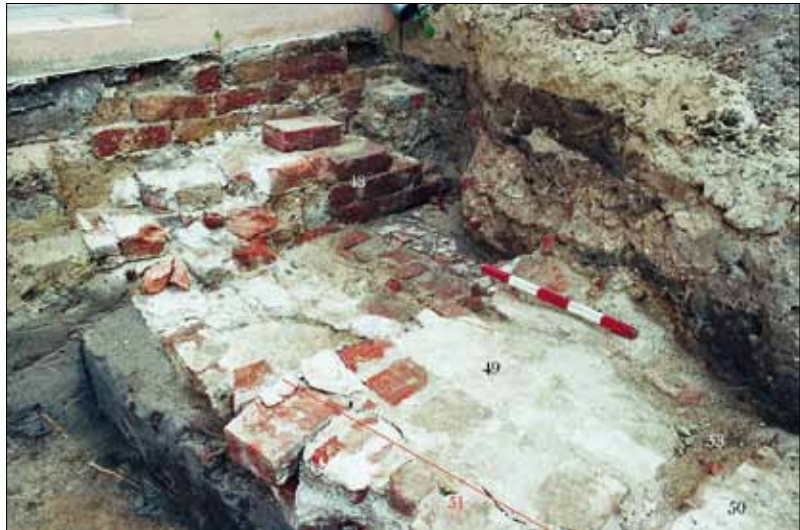
Abb. 10: Schnitt 7, Planum 2. Mittelalterliche Mauerwerke am Lehrergebäude: Vortretender Vorgängerbau (Bef. 48) mit angefügtem(?), nach Südwesten aufsteigendem Treppengang (Bef. 154) und hofseitig vorgelegter Mauer (Bef. 49). Davon durch lehmgefüllte Fuge (Bef. 58) abgesetzt ein massives Fundament (Bef. 50) in Natur-, Backstein und Kalkmörtel.

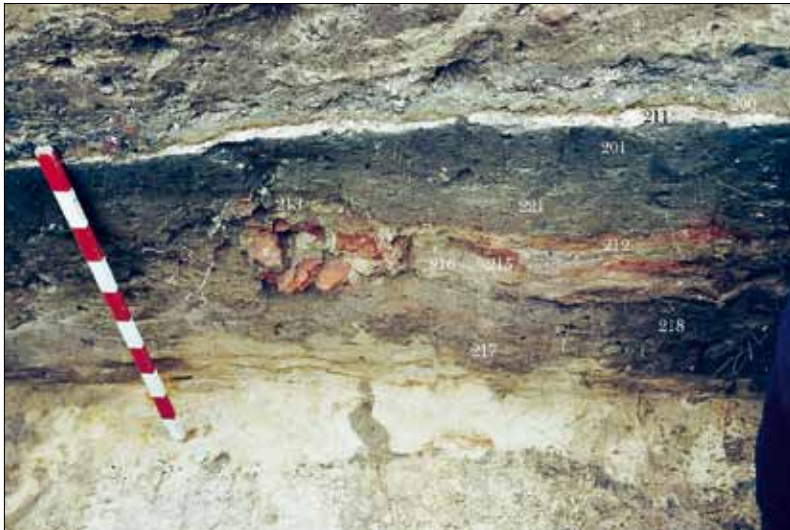
Abb. 11: Schnitt 14. Unter schutthaltigen Planierungen (Bef. 2, 200, 220) und einer Bauschicht (Bef. 211) auf Gartenhorizont (Bef. 201) und Sandablagerung (Bef. 221) eine Hauskante: eine Steinlänge starke Mauerung (Bef. 213) in Backstein und Kalkmörtel ohne weiteres Fundament, dazugehörig eine zweiphasige Feuerstelle (Bef. 212, 215, 216) als Herdstelle des Hauses. Ältere Grube (Bef. 217).

Von der aktuellen Zufahrt auf das Grundstück her wurde ein Graben, Schnitt 14, zur Aufnahme neuer Abwasserrohre für das alte Schulgebäude an der Grundstückswestseite geschachtet. Dieser verlief in etwa 2,4 m Abstand über zwei Drittel der Baulänge parallel zum Schulbau von 1799. Der Schachtgraben nutzte weitgehend noch eine bestehende Leitungstrasse. Das Ostprofil des Schnittes wurde aufgenommen (Abb. 11).

horizont, der hier weitere Belege für ein Haus älterer Abkunft enthielt. Aufgefunden wurde davon ein schmaler, gemauerter Sockel in großformatigen Backsteinen als Südwand eines Fachwerkgebäudes. Eine Herdplatte in Wandnähe stattete den nach Norden liegenden Innenraum dahinter aus. Auf über 4 m restlicher Schnittlänge hatten auf Profillinie Störungen die Hinterlassenschaften des Hauses beseitigt. In der Aufweitung am Nordende fand sich als Einzelercheinung auf der fraglichen Höhenlage ein kräftiger Lehmklumpen mit eiserner Luppe darin. Nördlich davon erstreckte sich eine Sandschicht auf einer mächtigen Sandanfüllung. Die weitere Stratigraphie hält an älteren Befunden wenige Füllungen, weiter südlich auch Pfostengruben bereit, letztere vielleicht als Hinweise auf früheste Geländebebauung.

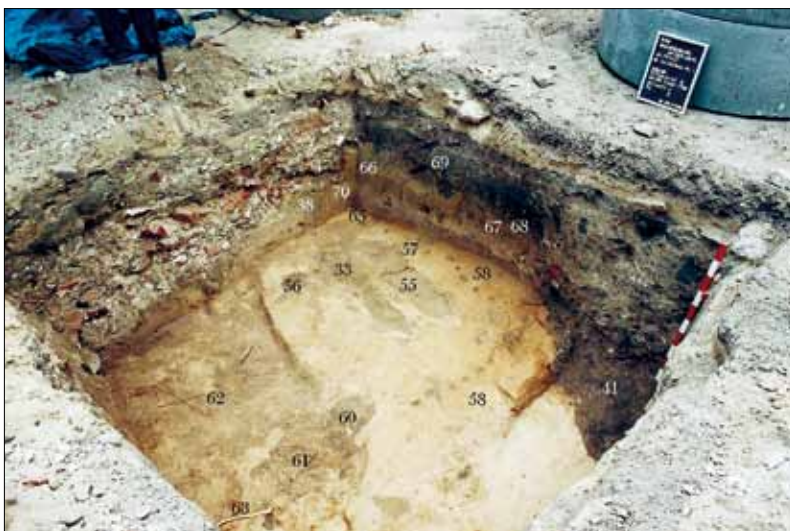
Abb. 12: Schnitt 4, Planum 2. Abbruchschuttgruben (Bef. 41, 43) schneiden massiven Humushorizont (Bef. 69), darunter Hofarchitektur (Bef. 66–68); älterer spitzer Pfosten (Bef. 65), Flächenfüllung mit Randgraben (Bef. 37) unter Planierung (Bef. 70) und Balkenspur (Bef. 33). Auf früheste Architektur verweisen die Balkenspur (Bef. 55) mit „Abzweig“ nach Westen (Bef. 57), Steckenreihe (Bef. 58), die rechteckige Grube (Bef. 63) und größere Pfosten (Bef. 56, 60).

Als Glücksfall für die archäologische Begleitung kann der Teil der Bauplanung bezeichnet werden, der einen Sickerschacht zur Oberflächenentwässerung in geringer Grundstückstiefe gegenüber der Seite zur Gotthardtkirche vorsah. Die Schachtung des Schnitts 4 (Abb. 12)

konnte nach maschinellem Abtrag als archäologische Grabung ausgeführt werden. Die Stelle zeigte sich tiefgründig durch verschiedene abbruchschuttgefüllte Gruben gestört. Sie schnitten einen massiven Vegetationshorizont. Dessen Humussand überzog Hofflächenbefunde an der Schnittsüdseite, auch architektonische Hinterlassenschaften – Lehmgruben und Flächenplanierungen, die ortstreu über lange Zeit hier bestehende Gebäude überliefert haben. Älter noch waren darunterliegende Kantengrübchen mit zugehöriger Flächenplanierung und Pfosten Spuren. Insgesamt liegt an dieser Stelle eine vielfältig gegliederte zeitliche Abfolge verschiedener Überbauungen vor. Eine aus der Schnittecke nach Norden vorstoßende Balkenspur von ca. 30 cm Breite mit geradem Abschluss und rundlicher Sohle liegt in einer Planierung. Den Spatenspuren auf einer planen Sandfläche wegen ist nicht auszuschließen, dass ältere bauliche Strukturen verloren gegangen sind.

Unmittelbar westlich neben dem jüngeren Balkenlager konnte eine ältere Balkenspur von ca. 1,4 m Länge und 25 cm Breite aufgedeckt werden, mit einem stumpfen Ende und einer Spitze nach Norden, in ihrer Mitte ergänzt um einem schmalen „Abzweig“ nach Westen. In einem Abstand von etwas über 20 cm westlich verlief eine Steckenreihe, zugespitzte brandgehärtete schmale Hölzer, bis über 30 cm tief in den Untergrund geschlagen, die um das Balkenende nach Osten abknickte. Die Flecken sind als Wandspur der Nordwestecke eines Hauses zu deuten. Einige Spatenspuren zeigten sich in der „Ecke“ der Steckenreihen. Genau in dieser Flucht lag auch die Nordkante einer geradkantigen Grube, so dass wahrscheinlich ein Funktionszusammenhang beider bestand. Größere Pfosten am westlichen Grubenrand stellten möglicherweise eingegrabene Ständer dar oder bildeten Teile der Grubenkonstruktion.

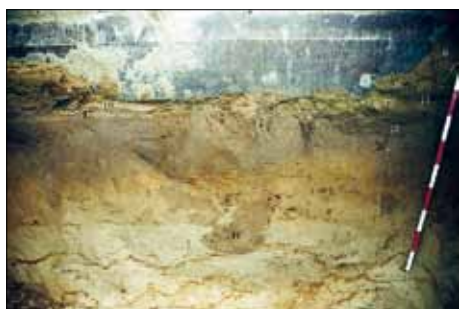
Abb. 13: Schnitt 1. Unter mächtiger Sandanfüllung für die Stadtmauer (Bef. 6) Lehmplanierung (Bef. 8) als Oberfläche vor der Aufschüttung. Hausbefunde (?): Pfostenspur (Bef. 16) mit Nutzschiene (Bef. 11) auf einer Lehmplanierung (Bef. 12); nach Norden Planierungen (Bef. 10, 17) auf bewegter Oberfläche (Bef. 13), möglicherweise eine Rodung.

In Schnitt 1 des anderen Regenwassersickerschachts des Geländes (Abb. 13) fanden sich Spuren eines vermutlichen Pfostenhauses aus der Zeit vor Errichtung der Stadtmauer. Eine konische Grube mit rundlicher Sohle könnte als Pfostengrube die nördliche Kante einer dünnen Nutzschiene auf einer schwachen Lehmplanierung die Grenze einer Hausfläche gewesen sein. Eine Lehmplanierung bildete die letzte Oberfläche vor der Errichtung der jüngsten Stadtbefestigung. Eine Bauschicht dazu existierte nicht, so dass die mittelalterliche Stadtmauer vermutlich erst nach Aufschüttung des Geländes aufgeführt wurde. Sie bildete an dieser Stelle vorgeschoben einen fast rechten Winkel mit einem runden Turm davor.

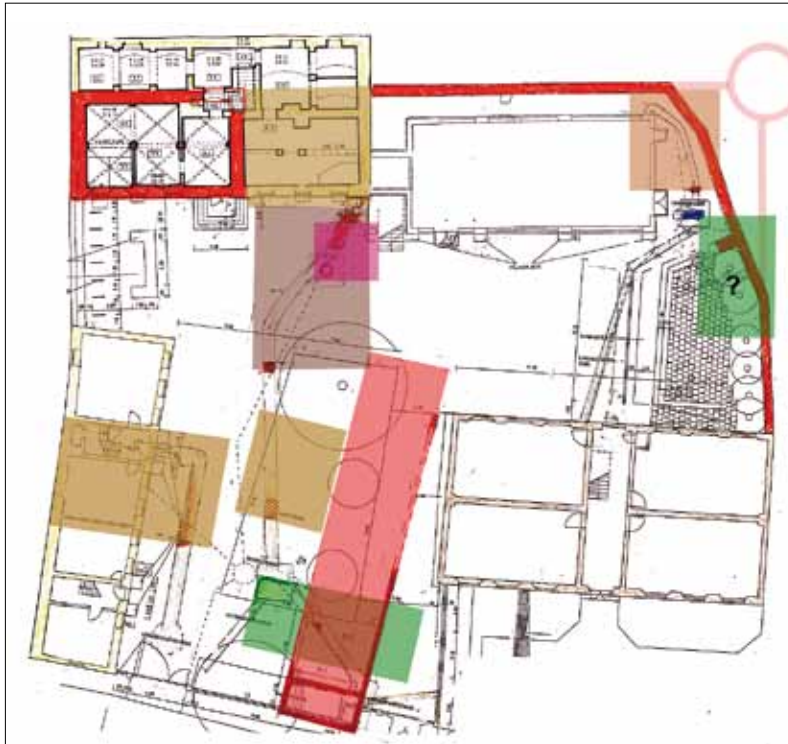
Abb. 14: Teile der ermittelten Bebauung des Grundstücks (Grundrissmaße unbekannt).

Mittelalter: grün: vor- und frühstädtisch; hellrosa: ursprüngliche Stadtmauer

spätes Mittelalter: hellbraun: Phase I; beige-braun: Phase II; rosa: Phase III; braun: Phase IV; hellrot: Phase V

Neuzeit: Graublau.

Bestand: rot: Pfalz Keller und Stadtmauer; hellgelb: Schulbauten um 1800; braun: Schule des 19. Jahrhunderts.

Die Grundzüge der Siedlungsgeschichte des Grundstücks des heutigen Gemeindehauses und Interkulturellen Zentrums „Gertrud von Saldern“ an der Gotthardtkirche (Abb. 14) konnten im Bereich zwischen den historischen Schulbauten und der Grenze zur Kirche hin von vor- und frühstädtischer Zeit an bis in die Gegenwart ermittelt werden. Die Hinterlassenschaften im Boden, deren relativ-chronologisches Spektrum und ihre inhaltliche Bedeutung wurden an den instruktiven Profilen langer Schnittstrecken erschlossen. Die Qualität einiger abgegrenzter Befundkomplexe und deren oft große Aussagekraft der Ansammlung ihrer Elemente führte zu wichtigen Einblicken in Segmente der lokalen historischen Zustände. Baurelikte boten Konstruktionsabfolgen und Details aus ihrer Bestehenszeit. Einige Stellen erbrachten solitäre historische Ergebnisse.
